11.06.2025
1 K 49/24

Kurzfassung des Gutachtens

über den unbelasteten Verkehrswert (i. S. d. § 194 Baugesetzbuch)

Unterhessbach 4, 91611 Markt Lehrberg, OT Hessbach
Fist 5 zu 1.277 m²

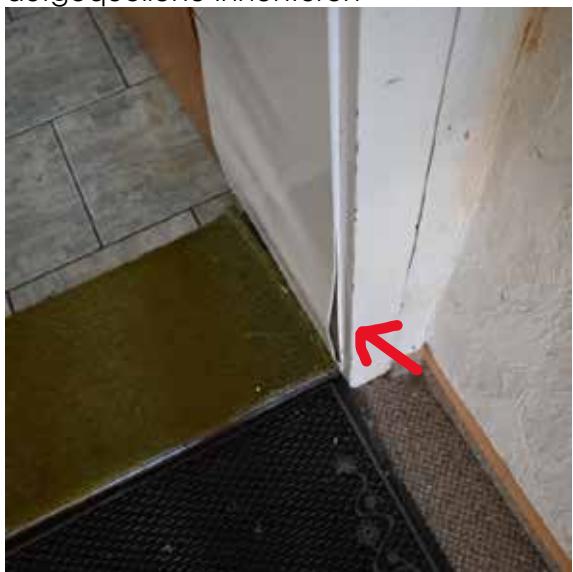
Baumängel Innenbereich auszugsweise:
aufgequollene Innentüren

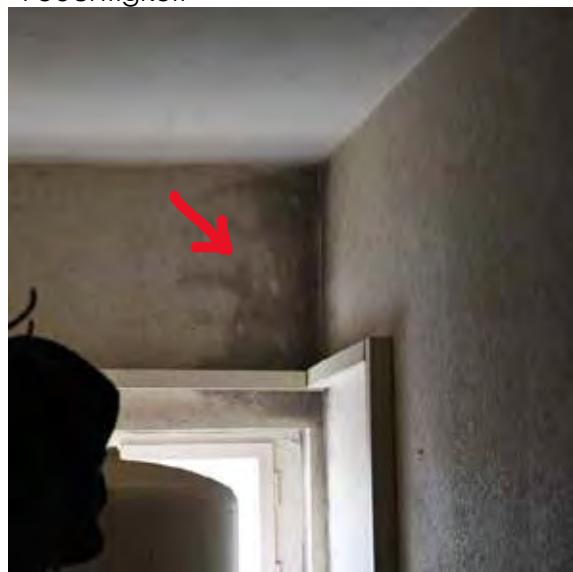
Feuchtigkeit

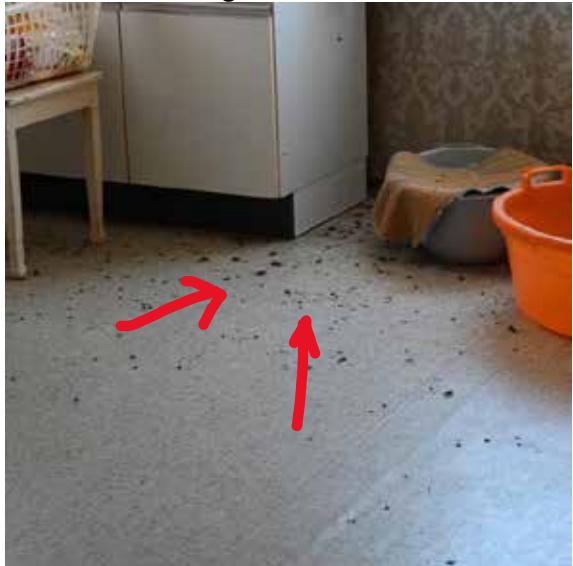
Hinweise auf Ungezieferbefall

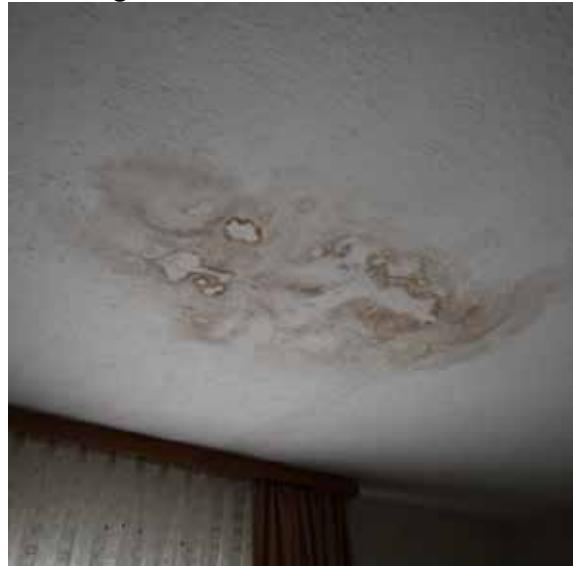
Bauschäden und Baumängel:		Das Wohnhaus wurde in den letzten Jahrzehnten nicht renoviert oder modernisiert. Es fehlt eine Zentralheizung, die Beheizung über Einzelöfen ist nicht mehr zeitgemäß. Im Flur im EG bestehen Kalkausblühungen an den Fußbodenfliesen. Die Fenster sind sanierungsbedürftig. In der Küche besteht Feuchtigkeit an der Decke. Die Fußböden insgesamt sind uneben. Im OG bestehen in allen Räumen Risse im Deckenbereich und Feuchtigkeit.

Feuchtigkeit an der Decke

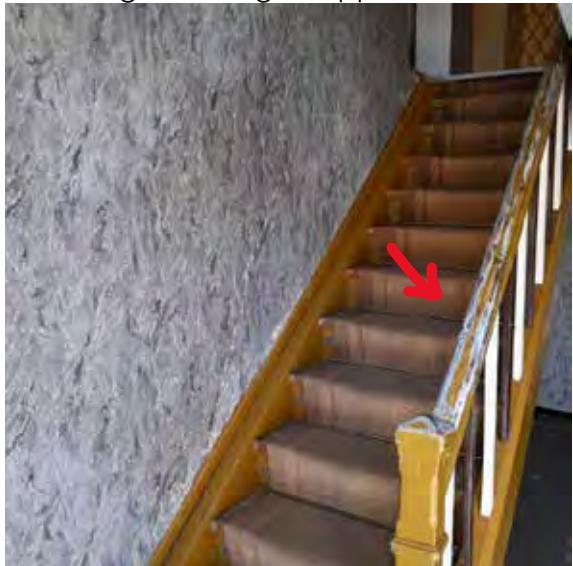
sanierungsbedürftige Treppe

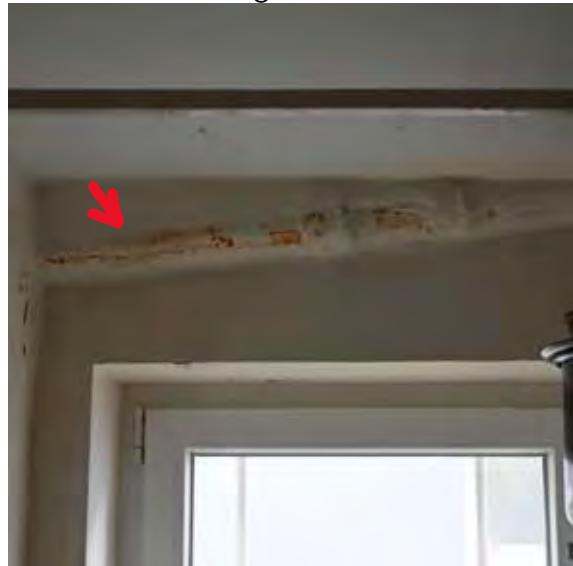
korrodierte Leitungen

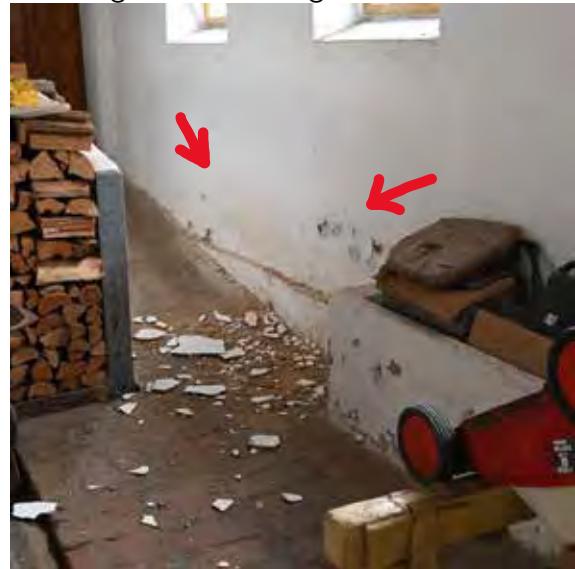
Im EG ist aufsteigende Feuchtigkeit erkennbar. Über den Baugrund ist keine Auskunft möglich.

aufsteigende Feuchtigkeit

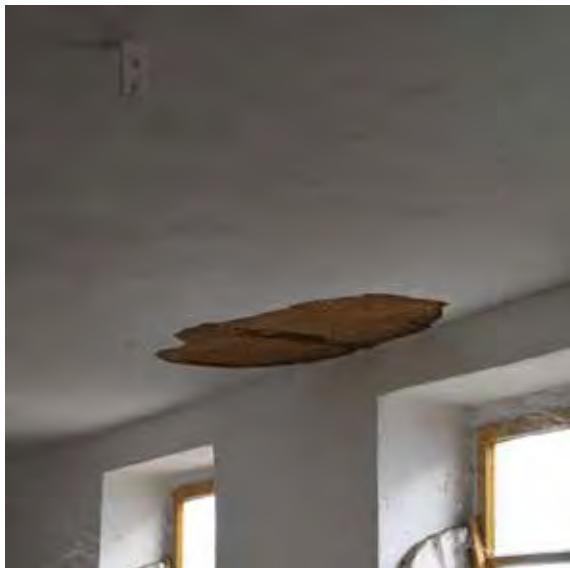
Die sanitären Anlagen entsprechen nicht mehr den heutigen Anforderungen. Der Außenputz ist schadhaft, auf der nördlichen Fassadenseite ist ein senkrechter Riss vom OG bis ins EG erkennbar. Im Anbaubereich (ehemaliger Stall im EG) weist die Decke Feuchtigkeit mit Putzabfall auf. Im Sockelbereich findet sich aufsteigende Feuchtigkeit und Putzabfall. Die alte Stalleinrichtung ist noch vorhanden. Insgesamt ist das Wohnhaus deutlich sanierungsbedürftig, weist aber durch den Stallbereich und das unausgebaute Dachgeschoss größere Ausbaureserven auf.

Putzabfall an der Decke

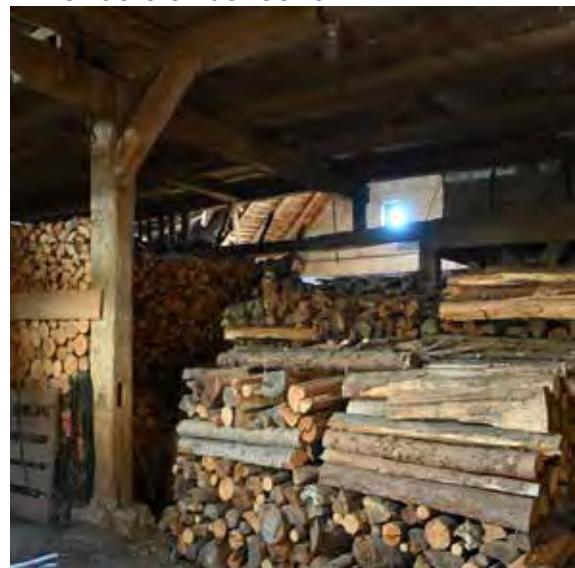
Im Westen des Flst 5 ist eine eingeschossige Scheune als Querbau errichtet. Die Scheune hat die Maße von ca. 22 m x 12 m (264 m² BGF) und ist massiv errichtet. Das Satteldach mit Fledermausgauben hat eine Eindeckung aus Biberschwanzziegeln, die Dachrinnen bestehen aus Zinkblech. Der Dachstuhl ist eingesunken über die gesamte Länge.

In der Scheune ist Brennholz eingelagert. Die Dacheindeckung ist schadhaft mit vielen Durchlöcherungen der Ziegel. Die Holzbalken sind teilweise geschädigt durch Feuchtigkeit.

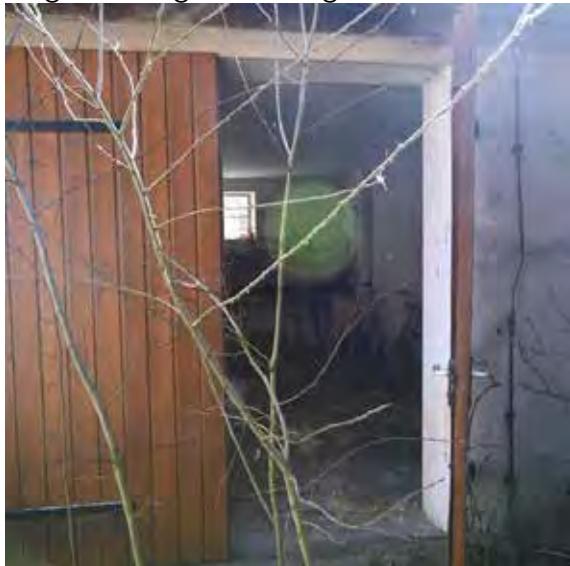
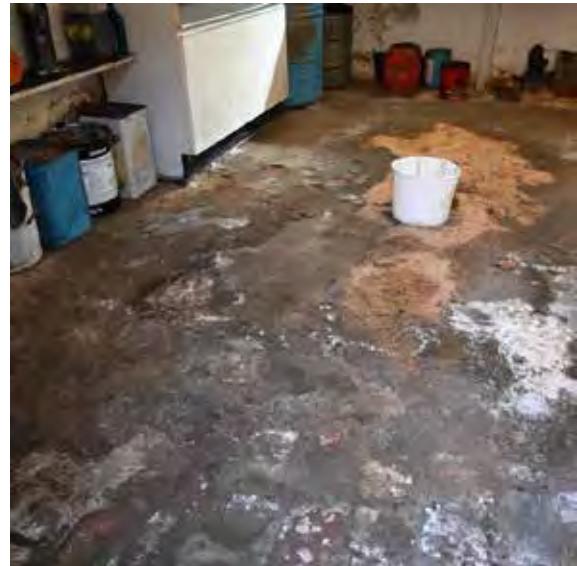
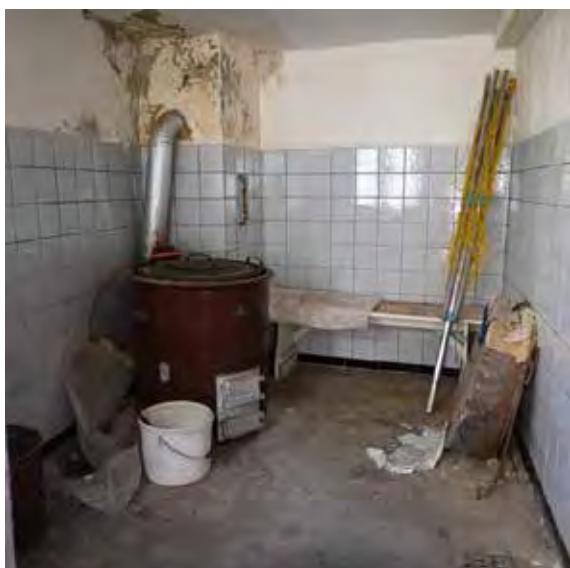
Eingeschossiges Nebengebäude

Der Betonboden weist massive Feuchtigkeitsspuren auf, die gemauerten und verputzten Wände haben Setzungsrisse.

Die alten Metall- und Holzfenster mit Sprossen sind einfach verglast. Der Außenputz ist schadhaft.

Die Wände in diesem Bereich sind massiv durch Feuchtigkeit und Schwarzschild geschädigt. Das Gebäude hat nur eine eingeschränkte Nachfolgenutzung aufgrund des Bauzustandes.
