Flurstücks- und Eigentümernachweis mit Beschrieb, Flurkarte und Luftbild vom 11.06.2022 für das 6608 m² große Flurstück 2699 in der Gemarkung Iggensbach, das komplett als Wiese bzw. Grünland bewirtschaftet wird (Auszüge aus dem Bayern-Atlas-Plus). Den landwirtschaftlichen Grundstücksbereichen sind Acker- bzw. Grünlandzahlen von 35 bis 50 zugeteilt (Ø ca. 42,8) und die Bodenart ist fast ausschließlich der Lehm. An der Nord- und Ostseite schließen öffentlich gewidmete Feld- und Waldwege an, die das Grundstück verkehrsmäßig erschließen. Das Wiesengrundstück befindet sich südlich der Autobahn, etwa 550 m Luftlinie bzw. knapp 650 m Wegstrecke westlich des Hofstellenanwesens.

Gebäudesachwertberechnung für den 1989 erbauten Ostteil des Wohnhauskomplexes auf dem Flurstück 2427 inkl. der zugehörigen Grundstücksfläche (Gebäude 1/2).

Anlage II, Blatt 1

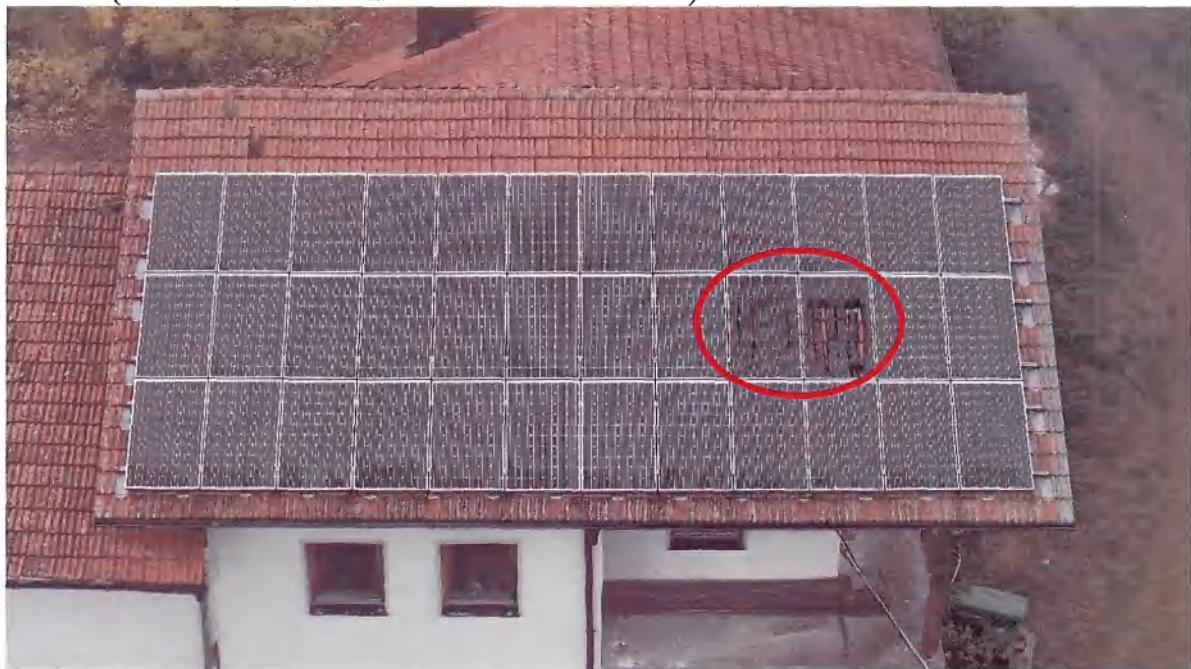
Bild 5: Ansicht des in zwei Bauabschnitten erstellten Wohnhauses von Süden, Blickrichtung Norden. Links der zwischen etwa 1900 und 1920 erbaute Westteil des Gebäudekomplexes (Gebäude 1/1) und rechts der im Jahr 1989 erbaute Ostteil (Gebäude 1/2) mit der auf der Südseite des Daches montierten Photovoltaikanlage. Zwei der insgesamt 36 Module sind zerstört (vermutlich durch Kurzschluss zerschmolzen).

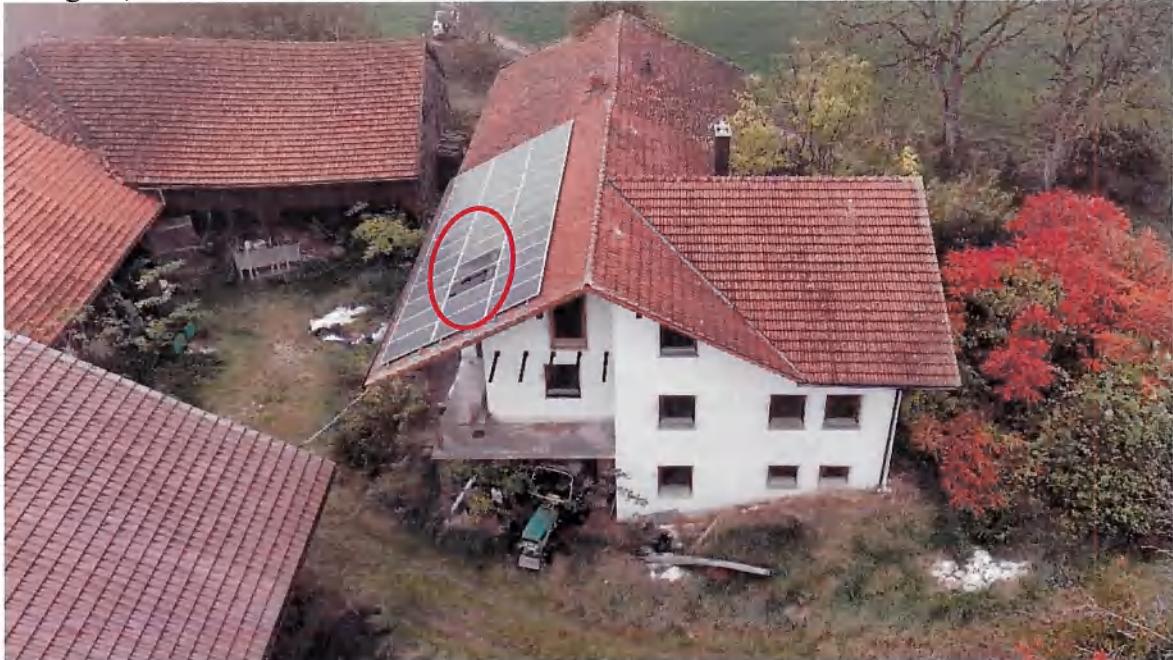
Bild 6: Dito Bild 5, Blickrichtung Norden. Im Bild der im Jahr 1989 erbaute Ostteil (Gebäude 1/2) mit der auf der Südseite des Daches montierten Photovoltaikanlage. Zwei der insgesamt 36 Module sind zerstört (vermutlich durch Kurzschluss zerschmolzen).

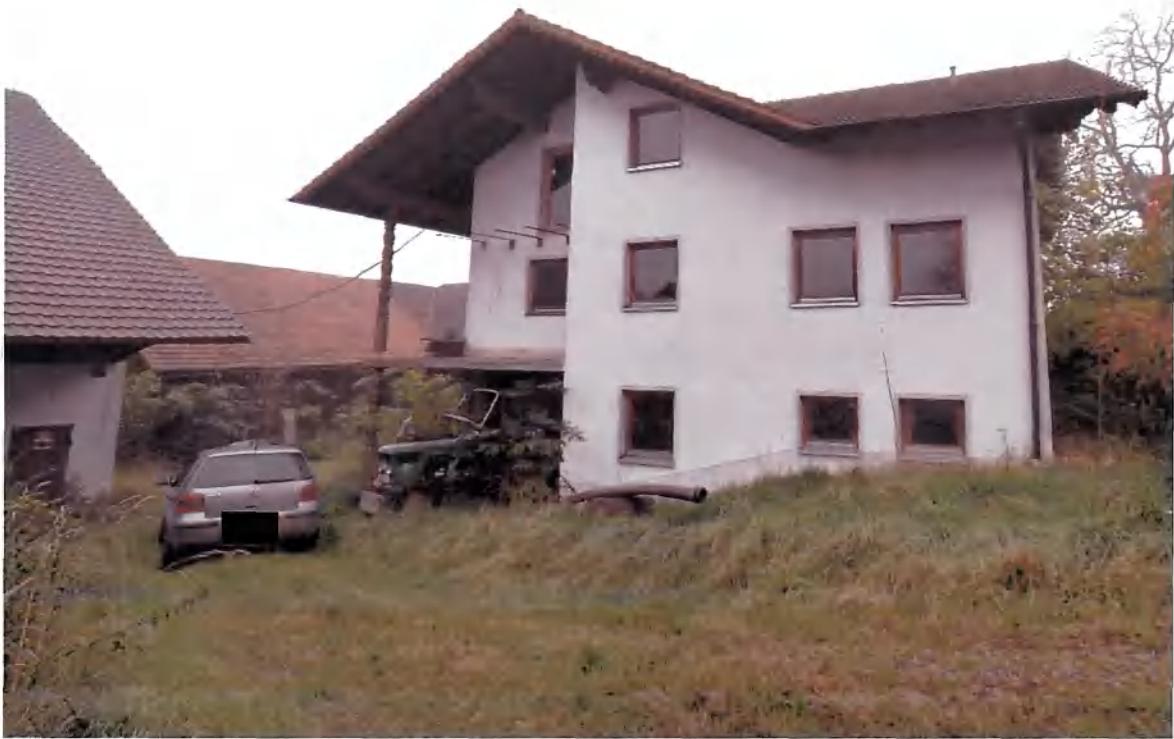
Bild 10: Standort nordwestlich des Hofstellenanwesens, Blickrichtung Südosten. Im Bild die Nord- und Westseite des um 1900 bis 1920 erbauten Westteiles des Hauses und nach hinten (Osten) anschließend der im Jahr 1989 erbaute, L-förmige Ostteil des Wohnhauskomplexes. Im Vordergrund die nicht ausgebauten Ortsstraße mit der Fl.Nr. 2426, die von der Ortschaft Sieberding kommend in östlicher Richtung zum Bewertungsanwesen führt und von dort dann weiter in Richtung Norden als öffentlich gewidmeter Feldweg mit der Fl.-Nr. 2426/1 am Flurstück 2428 entlang verläuft. Das kleine Bild zeigt einen gravierenden Schaden am Mauerwerk, an der Nordseite des westlichen Wohnhausteiles (Bj. ca. 1910), der vermutlich auf eingedrungenes Regen- bzw. Schmelzwasser zurückzuführen ist (Dacheindeckung vermutlich undicht und deshalb wahrscheinlich auch starke Schäden an der Balkenkonstruktion des Dachstuhles).

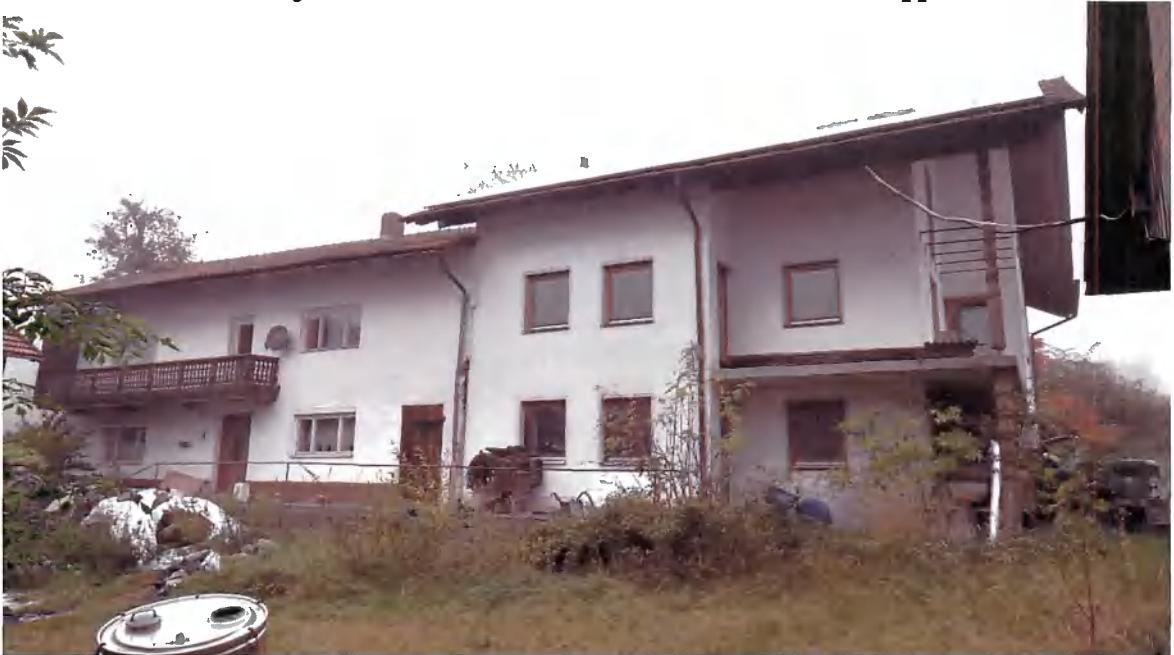
Bild 11: Standort im zentralen Hofinnenraum des Bewertungsanwesens (Flurstück 2427), Blickrichtung Südwesten. Im Bild die Ostseite des 1989 erbauten Ostteiles des Wohnhauskomplexes. Dem äußereren Eindruck nach ist das Wohnhaus im Außenbereich nicht fertiggestellt und über den Ausbauzustand im Innenbereich bzw. die Raumausstattung und die Wohnqualität sind keine Aussagen möglich. Der Hauseingang zum Ostteil des Wohnhauses befindet sich im Untergeschoss, hier in der Bildmitte hinter dem Schlepper.

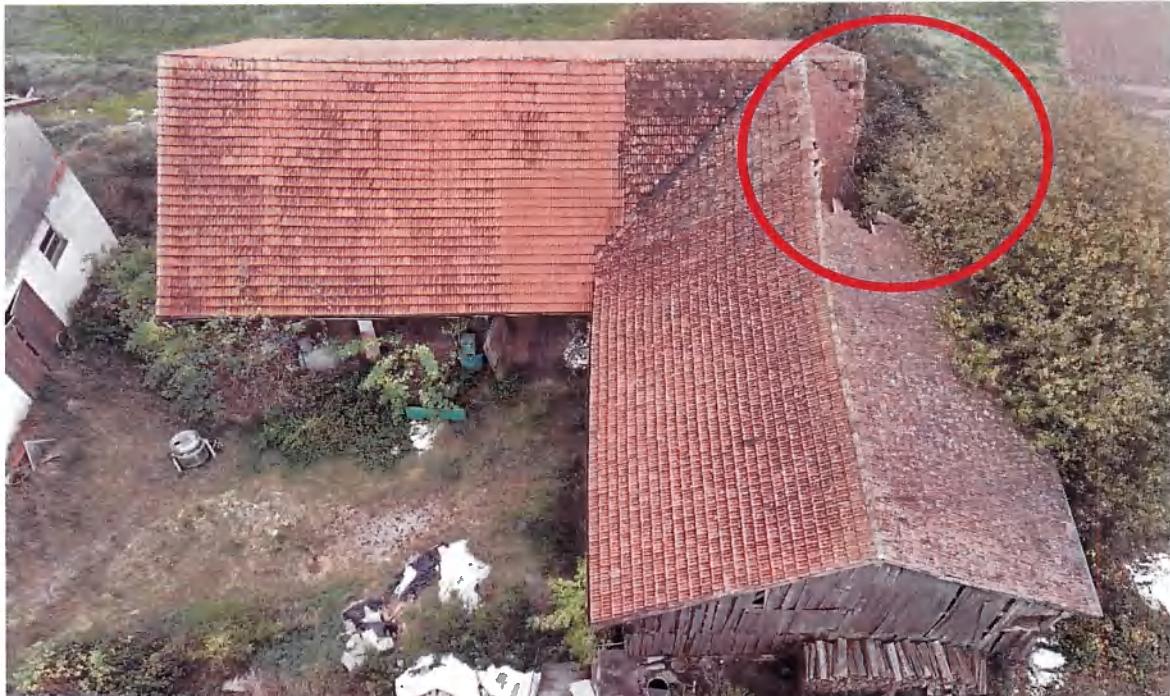
Bild 13: Ansicht des L-förmigen Scheunenkomplexes (Gebäude 2/1 und 2/2) von Nordosten, Blickrichtung Südwesten. Der ebenfalls vermutlich in zwei Bauabschnitten erstelle Gebäudekomplex weist nicht nur große Baumängel und Bauschäden auf, der südwestliche Gebäudeteil ist bereits eingestürzt (siehe nachfolgende Bilder). Der Gebäudekomplex ist etwa zwischen 1900 und 1920 erbaut worden.

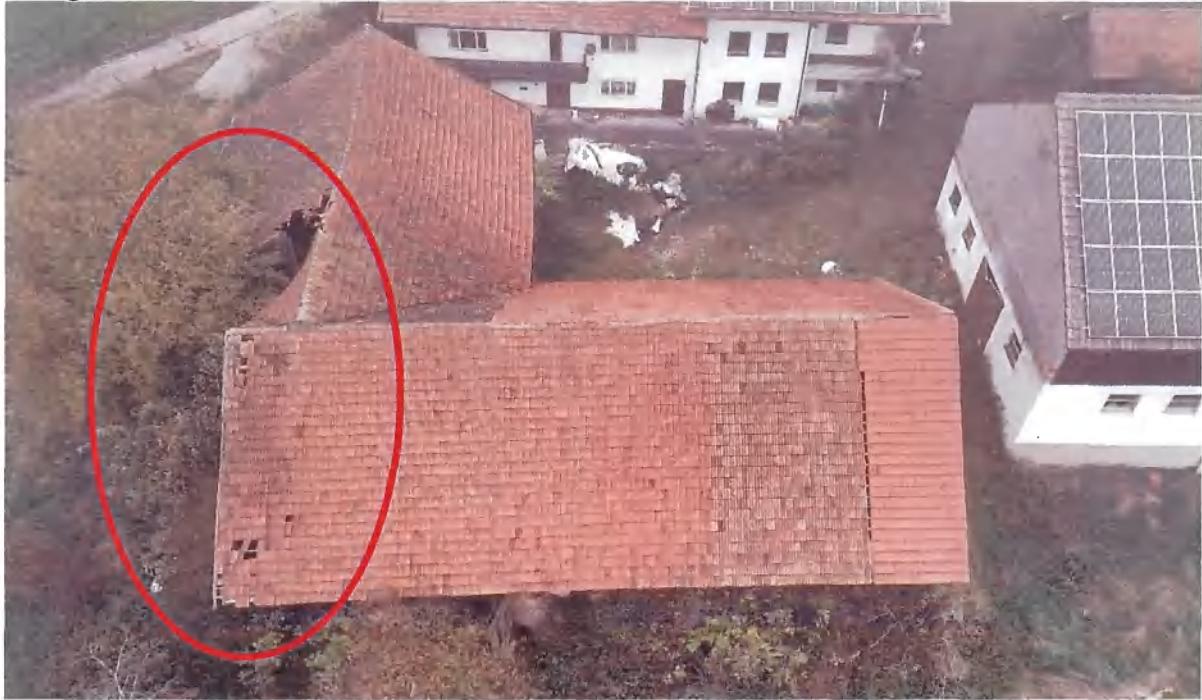
Bild 14: Ansicht des L-förmigen Scheunenkomplexes (Gebäude 2/1 und 2/2) von Norden, Blickrichtung Süden. Der südwestliche Gebäudeteil ist bereits eingestürzt (oben rechts).

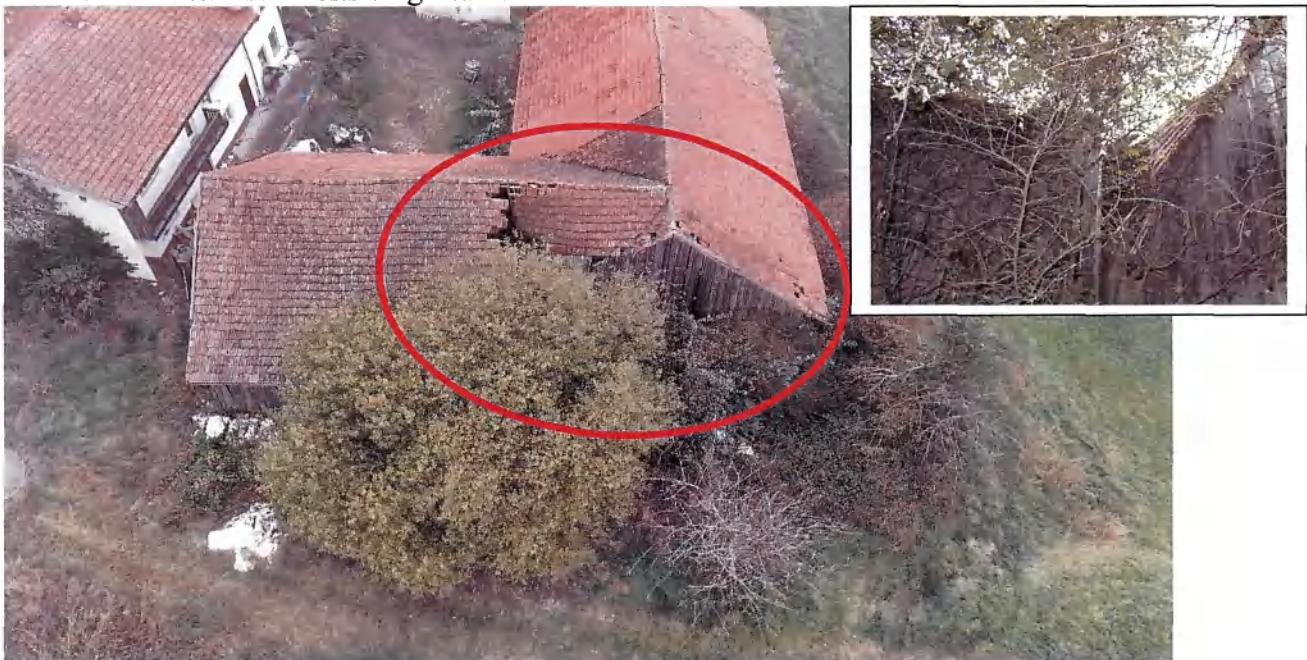
Bild 15: Ansicht des L-förmigen Scheunenkomplexes (Gebäude 2/1 und 2/2) von Süden, Blickrichtung Norden. Die Schäden an dem Gebäudekomplex sind gravierend, der südwestliche Gebäudeteil ist bereits eingestürzt.

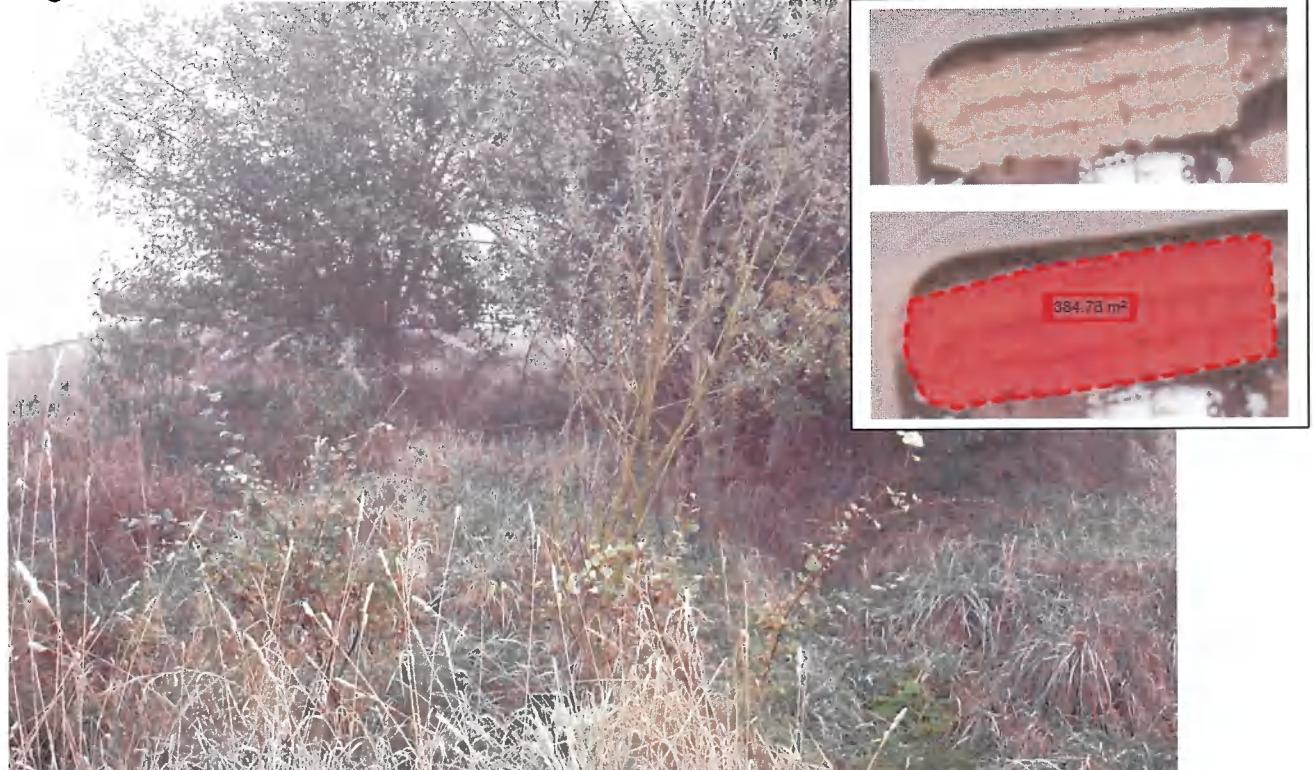
Bild 38: Standort nahe der nordwestlichen Grundstücksecke von Flurstück 2428, Blickrichtung Osten. Im Bild die kleine Gebüschgruppe im nordwestlichen Teil des Grundstücks. Hinter der Gebüschgruppe befinden sich auf einer Fläche von ca. 350 m² bis 400 m² Ablagerungen von Erdreich, vermutlich Erdaushub, die dort seit mindestens 2016 abgelagert sind (siehe Luftbildaufnahmen oben rechts vom Juni 2016 – Auszug bzw. Aufmaß aus iBALIS).
