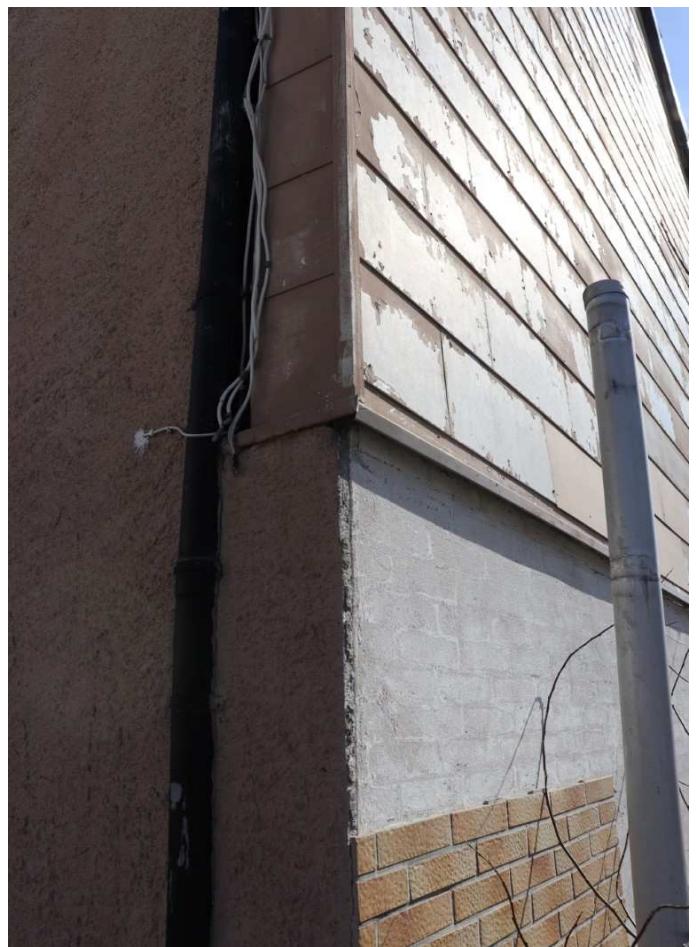
Bild 10
Detailaufnahme, Fassade (Westseite)
-Klinkerfliesen großflächig entfernt, Farbanstrich Faserzementplatten verbraucht-

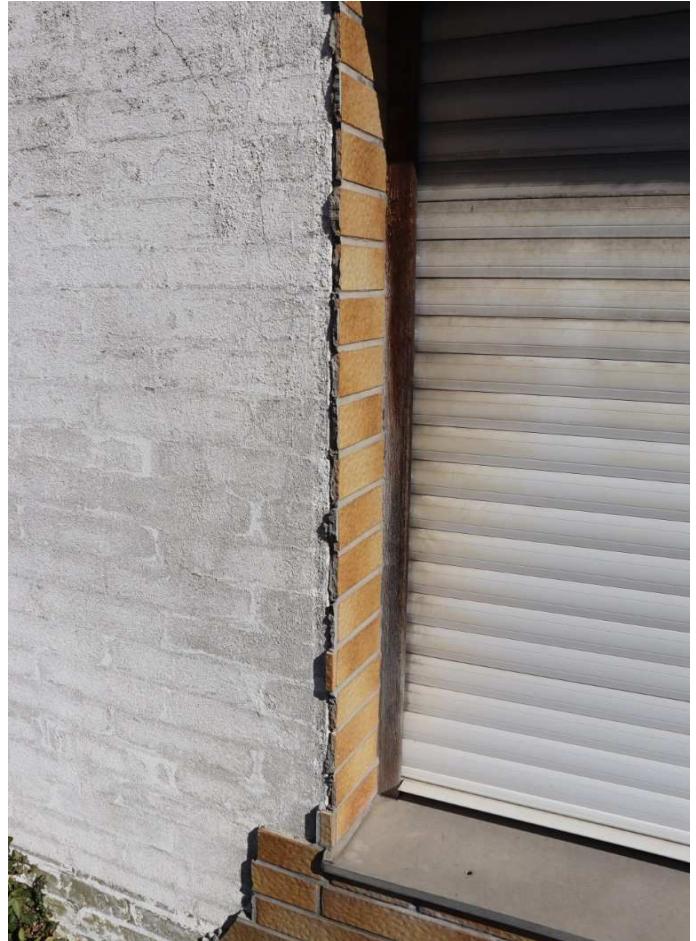
Bild 11

Detailaufnahme, Fassade (Westseite)
-Klinkerfliesen großflächig entfernt-

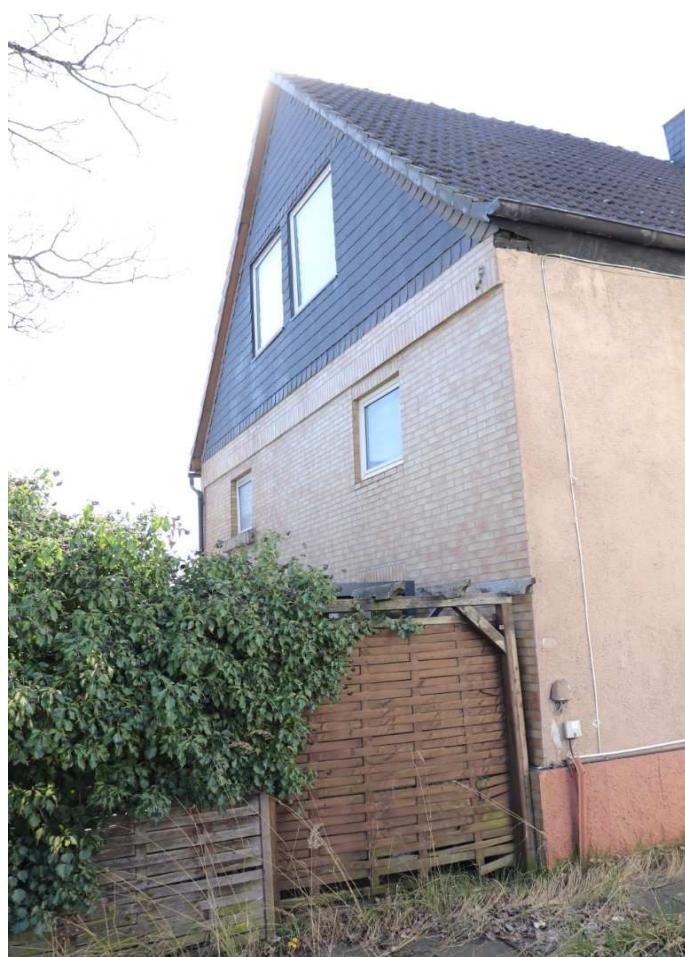
Bild 12
Fassadenansicht (Ostseite)

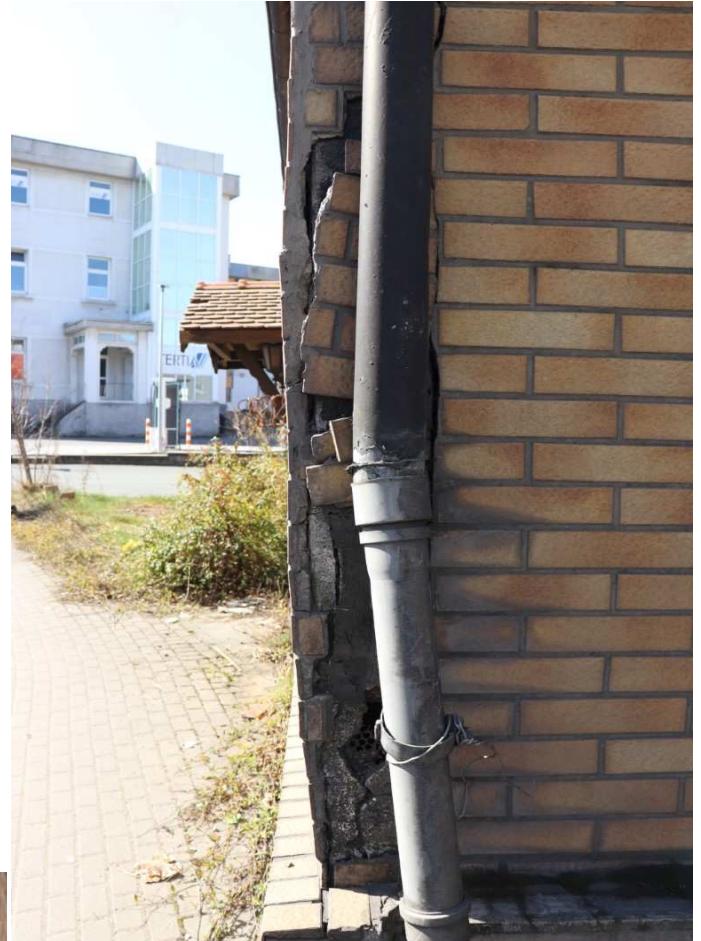
Bild 13

Detailaufnahme, Fassade (Ostseite)
-Klinkerfliesen mit Rissbildung, z.T. ausgebrochen (im Bereich der vorderen Gebäudeaußenecke)-

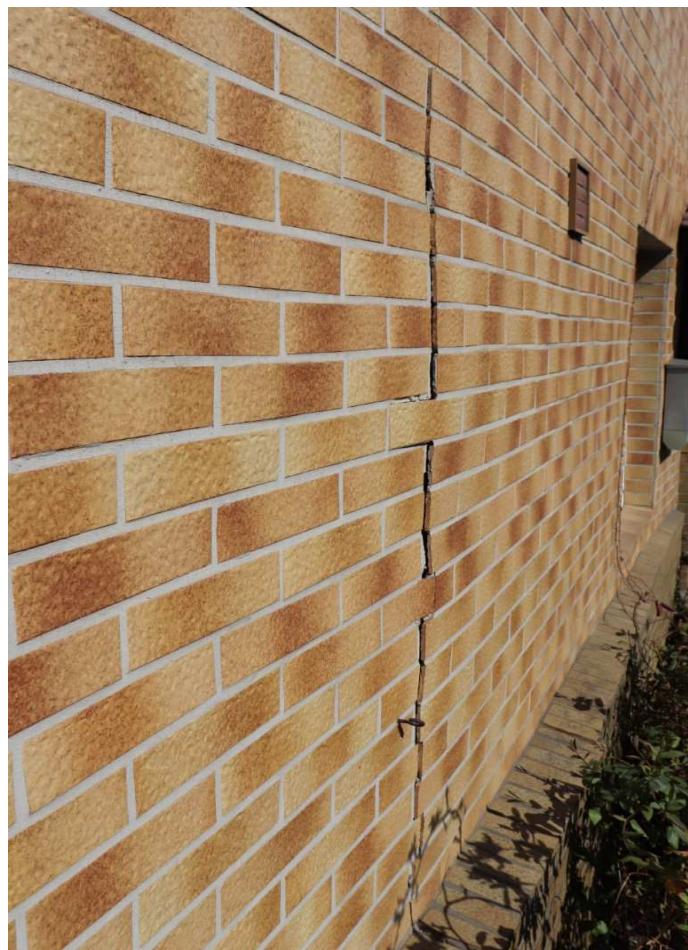
Bild 14

Fassadenansicht (Vorderseite)
-Klinkerfliesen mit Rissbildung, z.T. schälen sich die Fliesen von der Wand ab-
