Einfamilien-Doppelhaushälfte „Roggendorfer Weg 25 A“ mit einer Pkw-Garage

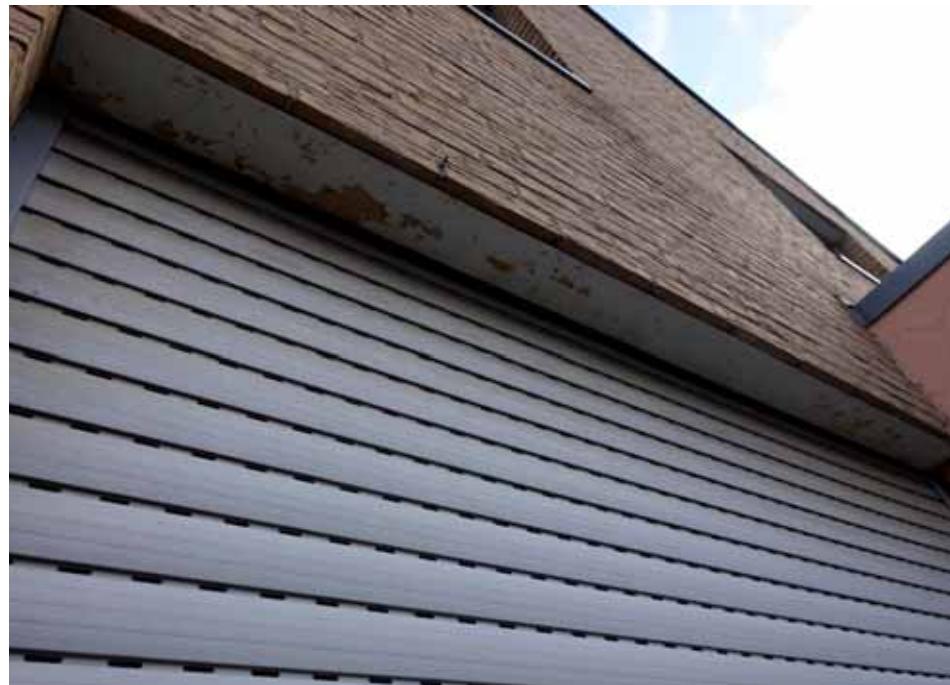
stellenweise beschädigte Rolladenkasten-Abdeckung

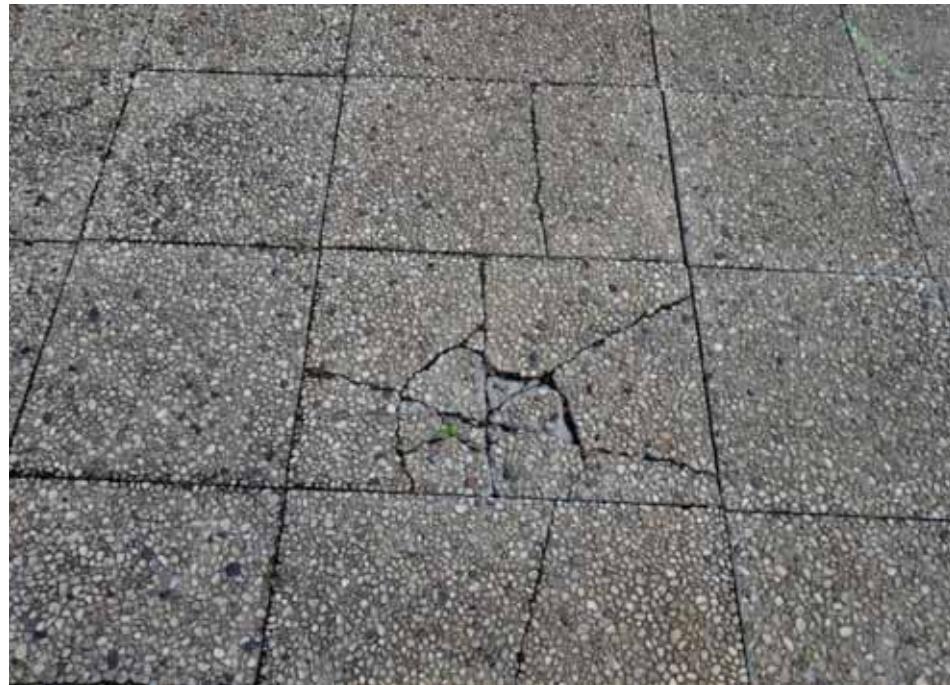
beschädigter Bodenbelag der Zufahrt
