Anlage 5.12: Ansichten gem. Bauschein 1218-96-01

## Anlage 6 Bilder des Bewertungsobjektes

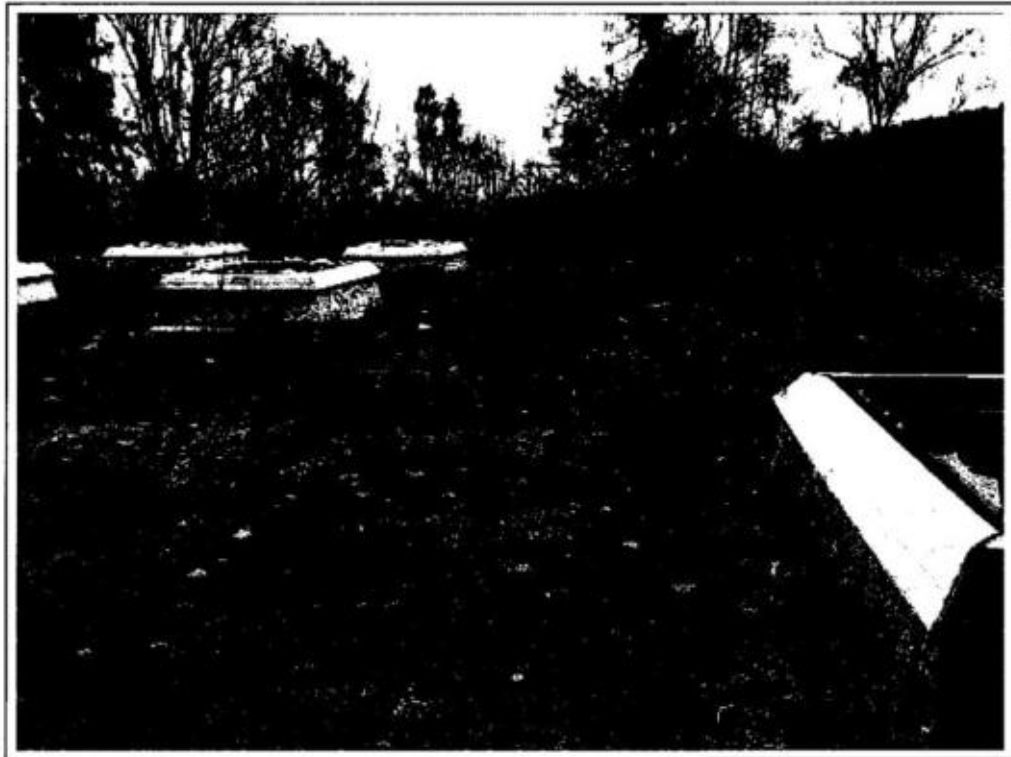
Bild 27

Blick auf das Flachdach mit kaputten Lichtkuppeln

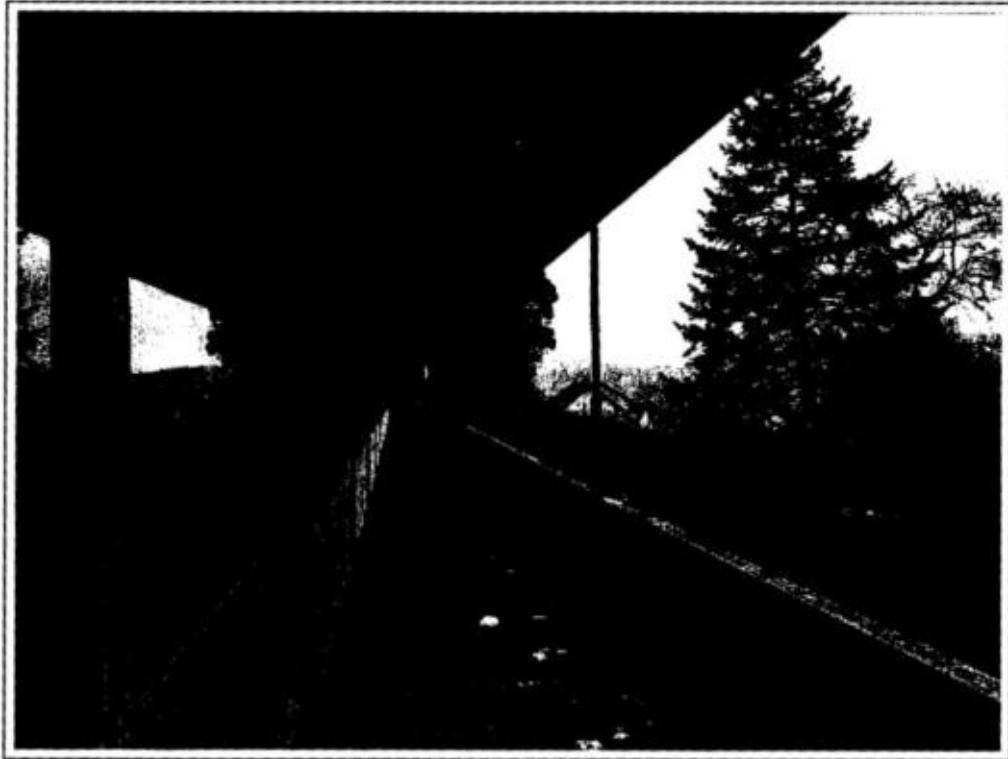
Bild 53

Blick auf den Balkon mit Notabstützung
