AUSZUG AUS DEM GUTACHTEN

über den Verkehrswert (Marktwert) gemäß § 194 des Baugesetzbuchs (BauGB) in der Fassung der Bekanntmachung vom 03.11.2017 (BGBl. I S. 3634 ff.) für das folgende Wertermittlungsobjekt:

Gemeinde:	26125 Oldenburg		
Straße, Hausnummer:	Hirseweg 5		
Bebauung:	Eingeschossiges Dreifamilienwohnhaus mit ausgebautem Dachgeschoss sowie eingeschossige Doppelgarage und hölzernes Gartenhaus (genehmigt als Zweifamilienhaus)		
Baujahr:	Haupthaus: 1972 (laut Brandkasse) Straßenseitiger Anbau: unbekannt Rückwärtiger Anbau: 2021		
Wohn-/Nutzfläche:	Wohnung (straßenseitiger Eingang):	rd.	173 m ²
	Wohnung (mittlerer Eingang):	rd.	85 m ²
	<u>Wohnung (gartenseitiger Eingang):</u>	<u>rd.</u>	<u>153 m²</u>
	Gesamt:	rd.	411 m ²
Gemarkung:	Ohmstede		
Flur:	19		
Flurstück(e):	1410/173		
Gesamtfläche:	1.528 m ²		
Grundbuchbezirk:	Oldenburg		
Grundbuchblatt:	38997, lfd. Nr.2		
Eigentümer(in):

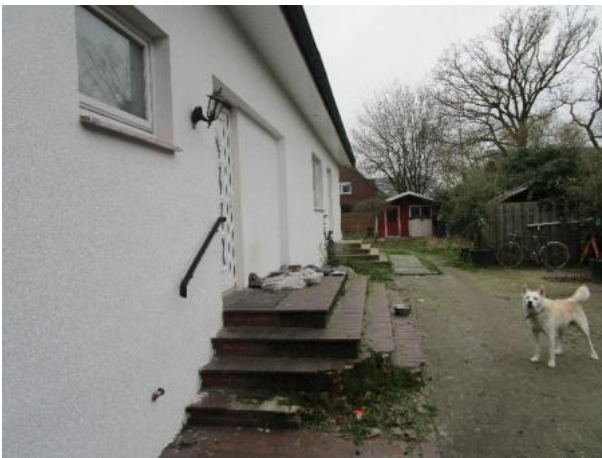
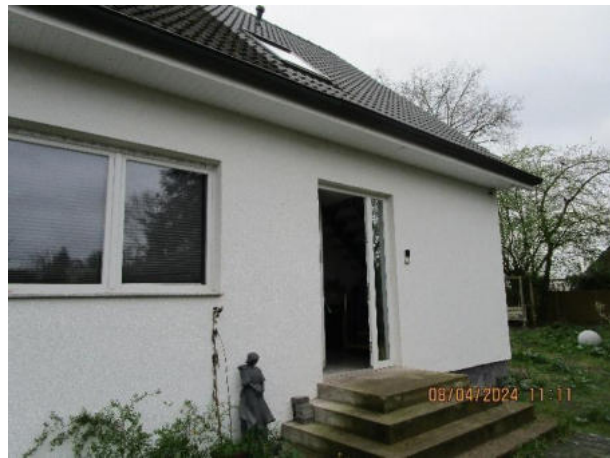
Podest

Dach:	Satteldach mit Betondachsteinen
Geschossdecken:	Decke über Dachgeschoss Holzbalken sonst überwiegend Stahlbeton
Treppe(n):	<u>Straßenseitige Wohnung:</u> Wendeltreppe -Stahlkonstruktion mit Holzstufen <u>Mittlere Wohnung:</u> Stahlbeton mit Kunststeinbelag <u>Gartenseitige Wohnung:</u> Stahlkonstruktion mit Holzstufen
Heizung:	Gasbefeuerte Zentralheizung mit Solarthermie Unterstützung
Außenanlagen:	<ul style="list-style-type: none"> ▪ Gas-, Elektrizitäts- und Wasseranschluss ▪ Anschluss an die Kanalisation <p>Gesamter Außenbereich ist stark vernachlässigt und ungepflegt.</p>
Baumängel / Bauschäden:	<ul style="list-style-type: none"> ▪ Eingangspodest der Mittleren Wohnung ist instand zu setzen ▪ Eingangspodest der gartenseitigen Wohnung ist
festgestellt durch den

Gutachterausschuss am 30.04.2024

fertigzustellen

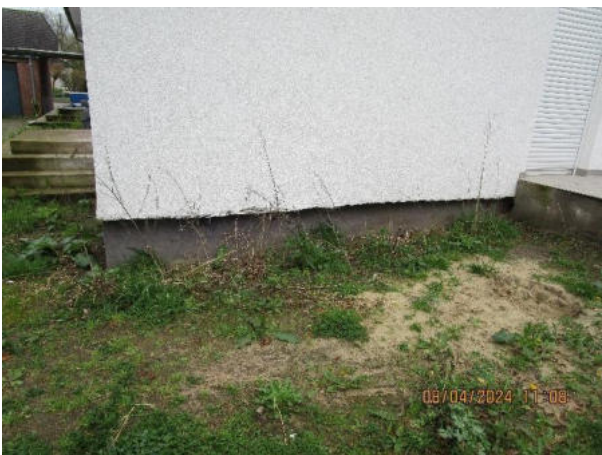
- Im Kellerbereich ist der ein größerer Wasserschaden zu beseitigen
- Dachterrasse Bodenbelag ist zu sanieren
- Am gesamten Gebäude fehlt der Wandabschluss der Sockelleiste
- Heizungsanlage ist handwerksgerecht fertigzustellen
- viele Gewerke nicht handwerksgerecht ausgeführt.
- sowie diverse kleinere Mängel und Schäden

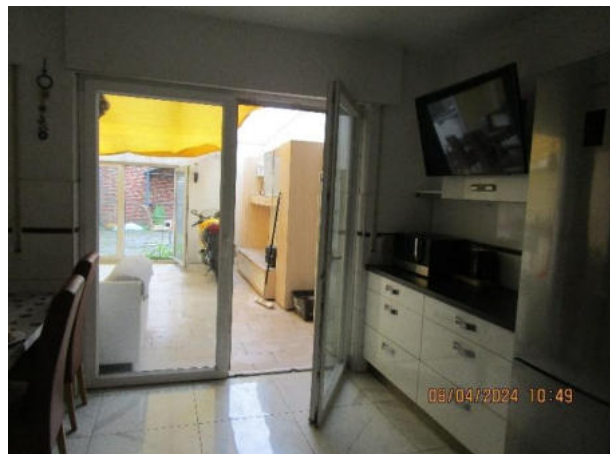
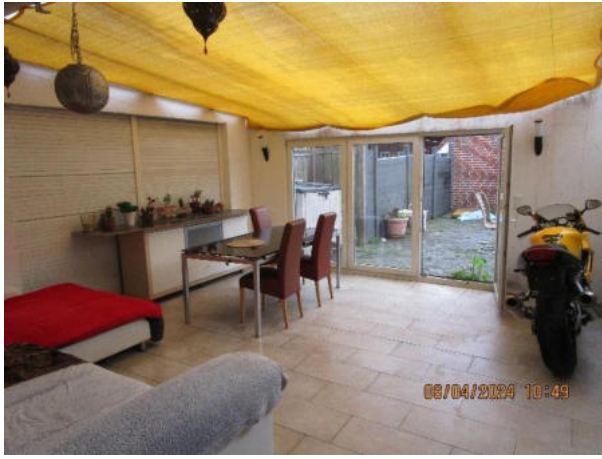
Außen-Jalousien teilweise defekt
leichter Renovierungsstau
Wintergarten nicht beheizbar

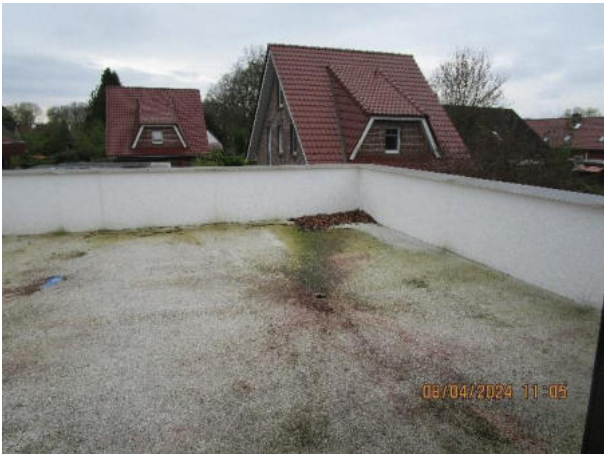
Besondere Bauteile:	Dachterrasse
	<u>Hinweis:</u> Kaminöfen, Saunen, Einbauküchen und Markisen gelten als Zubehör bzw. bewegliche Bauteile und werden nicht mit bewertet.
Baumängel / Bauschäden:	<ul style="list-style-type: none">▪ Starker Wasserschaden im Kellerbereich▪ Dachterrasse ist im Bodenbereich im Aufbau zu überprüfen und fertigzustellen▪ Hauseingangstür ist fertigzustellen▪ Eingangspodest ist fertigzustellen
Einstufung des Zustandes:	dem Alter entsprechend

Dachterrasse – Bodenaufbau ist zu überprüfen

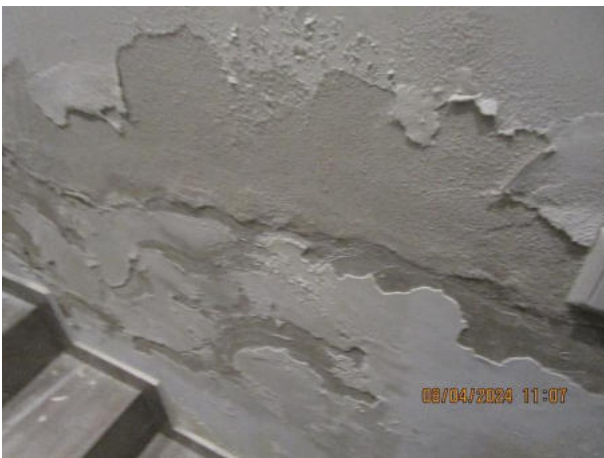
Wasserschaden im Keller

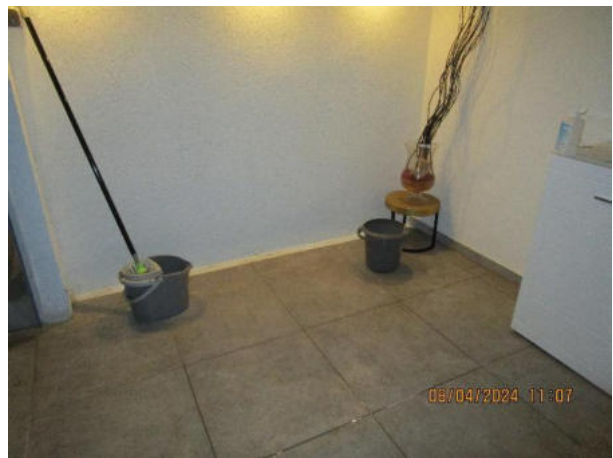
Wasserschaden
