Einfamilien-Doppelhaushälfte „Fronhofweg 42“ mit einer
Einliegerwohnung im Dachgeschoss und einer Pkw-Garage mit Anbau

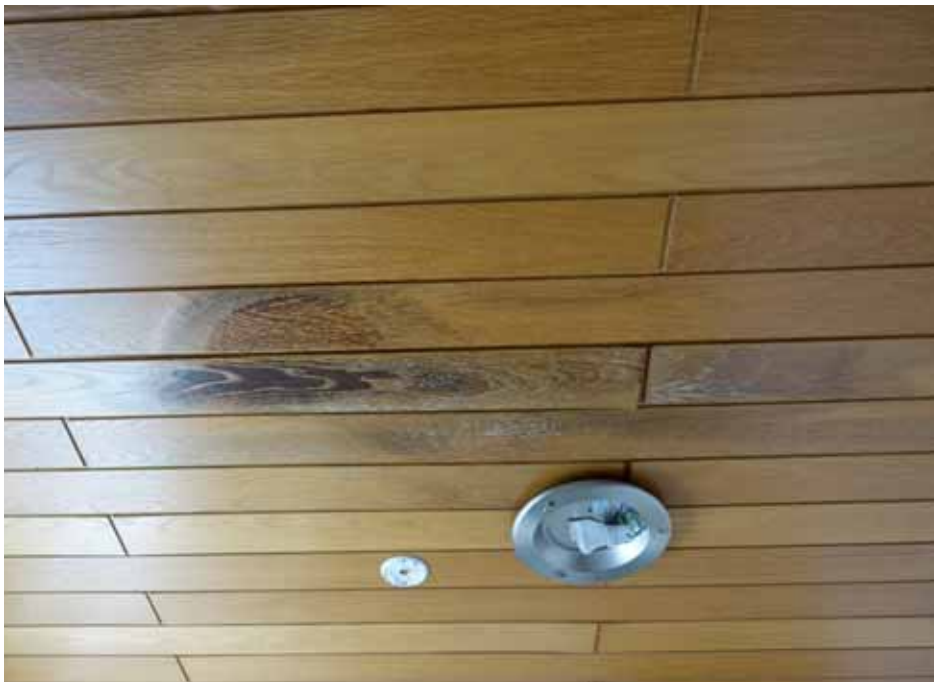
Feuchtigkeitsschäden im Deckenbereich des Zimmers II

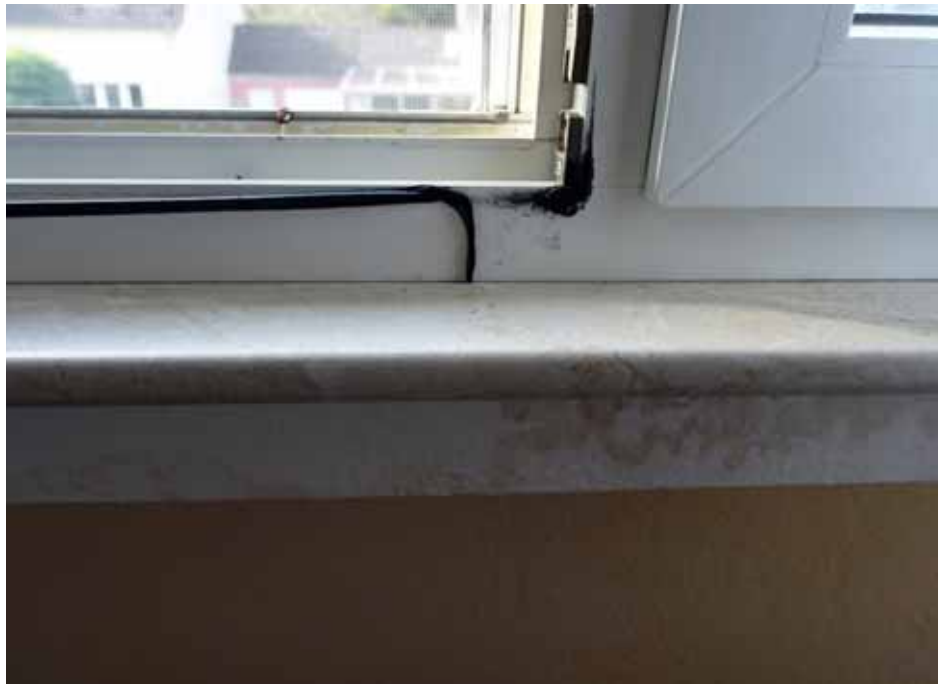
Feuchtigkeitsschäden und beschädigte Fensterdichtung im Zimmer I des Dachgeschosses
