AZ: K 2/24

**Amtsgericht Sonneberg
Untere Marktstraße 2
96515 Sonneberg**

Objekt	<u>Einfamilienhaus freistehend</u> , 1 Vollgeschoss, nicht unterkellert, nicht ausgebautes Dachgeschoss, Grundstücksgröße <u>1.900 m²</u>
Adresse	Kirchstraße 20, 96524 Förritzal OT Heinersdorf
Flur; Flurstück	0; 551/6, 549/6
Wertermittlungsstichtag/ Qualitätsstichtag	21.03.2024
<u>Verkehrswert</u>	<u>89.000,00 €</u>

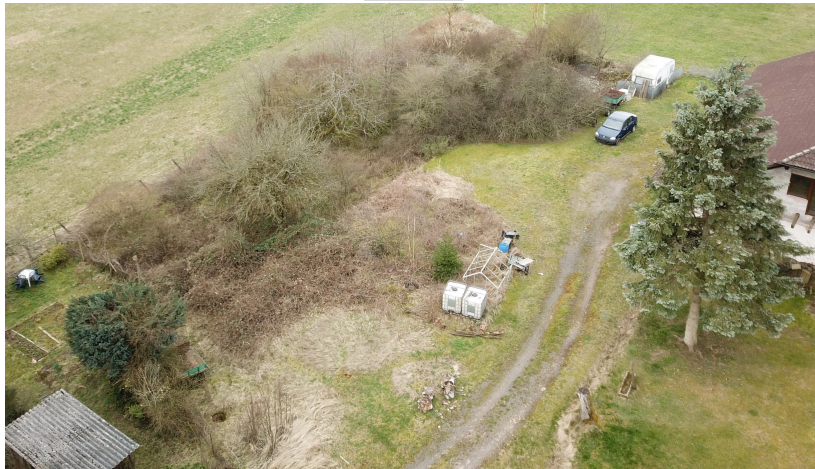
Ansicht:

- ungestaltete Grünflächen ohne erkennbare Struktur
- teilweise Ablagerungen von Unrat, Pflastersteinen, etc.
- älteres Taubenhaus vorhanden, dass keine wertmäßige Berücksichtigung erfährt, da Hobby

- Zugangsflächen/Parkflächen befestigen/pflastern
- Eingangsbereich funktionsgerecht fertigstellen
- Einfriedung herstellen
- Gestaltung der Grünflächen
