**Betreff:** WG: Az.: K 133/24, Zwangsvollstreckung - öffentliche Versteigerung der Grundstücke Flnr. 38 und 38/1 der Gemarkung Markt, Schloßstraße 17 in Markt Biberbach, Ortsteil Markt

**Az: K 133/24**

**Objekte: Gemarkung Markt, Schloßstr. 17, Fl.Nr. 38 u.a.**

## Kurzbeschrieb zum Gutachten vom 30. März 2025

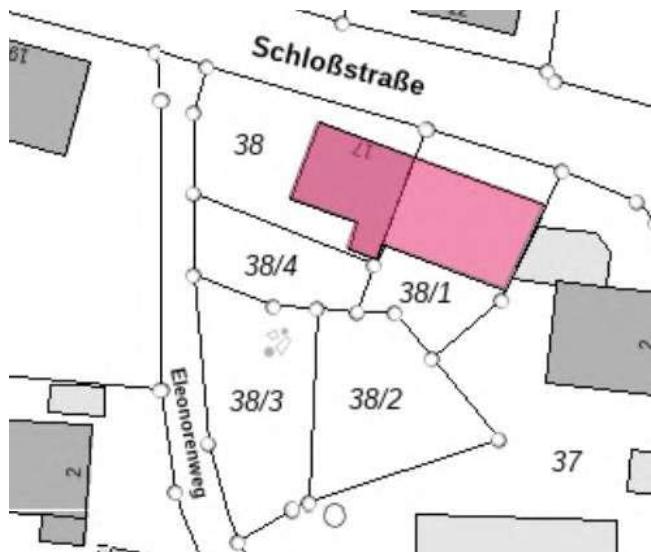
**Kartierung im Denkmalatlas:**

Laut Sachverständigengutachten steht nämlich lediglich das ehem. Wohnhaus des Anwesen auf Flnr. 38 unter Denkmalschutz. Tatsächlich stehen allerdings – wie dem folgenden Denkmallistentext und auch der nachstehenden Kartierung aus dem Bayerischen Denkmalatlas zu entnehmen ist – **sowohl das Wohnhaus (Flnr. 38) als auch der ehem. Wirtschaftsteil (Flnr. 38/1) unter Denkmalschutz!**

„D-7-72-121-19 – Ehem. Kleinbauernhaus, erdgeschossiger Traufseitbau mit Satteldach und Wohnteil mit Giebelgesimsen, 18./frühes 19. Jh., Wirtschaftsteil erneuert.“

Das BLfD bittet darum, den Denkmalstatus sowohl des Wohnteils als auch des ehem. Wirtschaftsteils im Rahmen des Zwangsvollstreckungsverfahrens zu berücksichtigen und etwaige Bieter entsprechend zu informieren.
