## Zusammenfassung des Verkehrswertgutachtens

**90475 Nürnberg, Ortsteil Altenfurt**

<b>Objekt I</b>	<b>Altenfurter Straße 60, Wohngrundstück, Größe 1.084 m<sup>2</sup></b>
<b>Bebauung</b>	<b>Wohnhaus mit Ladenlokal, Remise, Lagergebäude m. Garage</b>
<b>Verkehrswert</b>	<b>705.000 €</b>
<b>Objekt II</b>	<b>Altenfurter Straße, Verkehrsfläche, Größe 86 m<sup>2</sup></b>
<b>Bebauung</b>	<b>keine</b>
<b>Verkehrswert</b>	<b>1 €</b>

**29.10.2024**

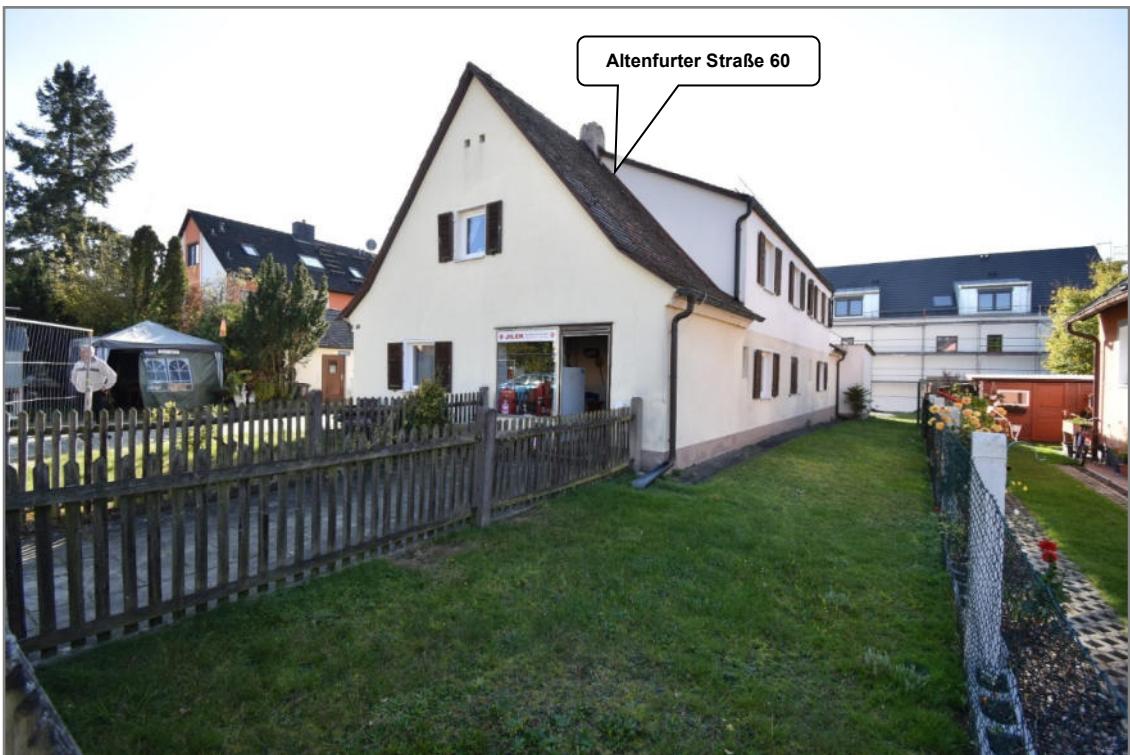
**Blick von der Altenfurter Straße aus – entlang der  
Nordwestgrenze – nach Südwesten auf das Wohnhaus**

**Bei einem Baujahr ca. 1935 ist das Wohnhaus am Bewertungsstichtag nahezu 90 Jahre alt. Es stellt sich überwiegend im Status der Gestehungszeit dar, teilweise wurden vor ca. 40 bis 50 Jahren Fenster, Zimmertüren, Heizungen und Bäder erneuert, welche zwischenzeitlich wieder erneuerungsbedürftig sind.**

**Die baulichen Anlagen haben daher das Ende ihrer wirtschaftlichen Nutzungsdauer erreicht und sind – im Sinne einer Nutzung des Grundstücks als hochwertige Wohnbaufläche – abzubrechen.**

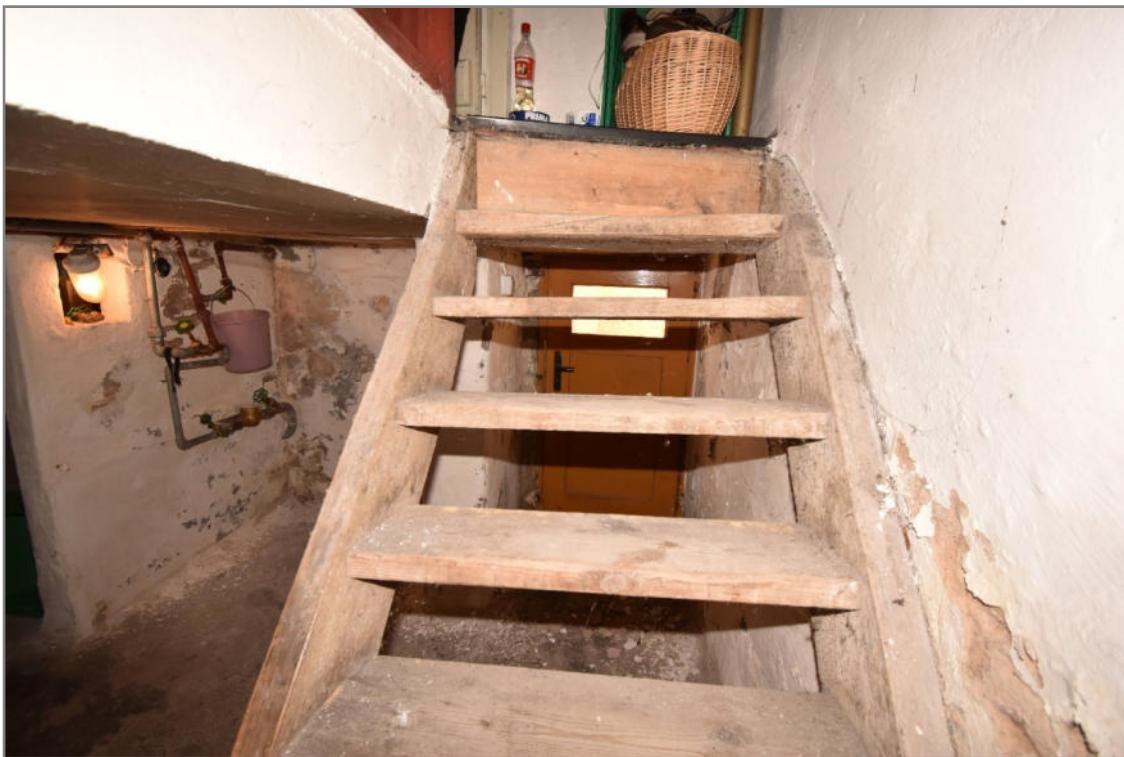
**Wohnhaus nordöstlicher Teil, KG,  
Holzstiege vom EG zum KG, hinten Tür zur Kelleraußentreppe**

Der Fußboden ist betoniert, schadhaft. Die Wände sind geschlämmt, stark schadhaft mit Ausblühungen und Abplatzungen aufgrund von Feuchtigkeitseindringungen. Die Massivdecke ist gestrichen.

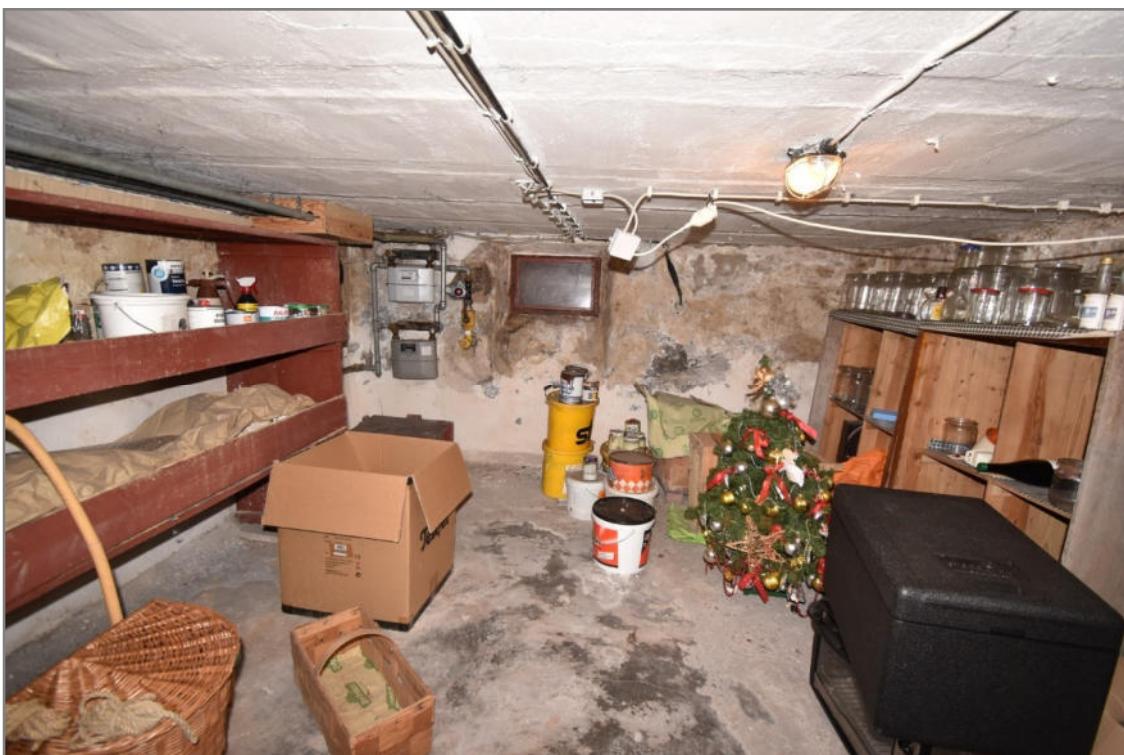
**Wohnhaus nordöstlicher Teil, KG,  
Kellerraum**

**Das Gebäude ist nur geringfügig unterkellert, die Raumhöhe beträgt hier nur ca. 1,70 m. Der Keller stellt sich in einem desolaten Gesamtzustand dar: an den Innenseiten der Wände sind Ausblühungen und starke Putzabplatzungen aufgrund von Feuchtigkeits-eindringungen vorhanden.**

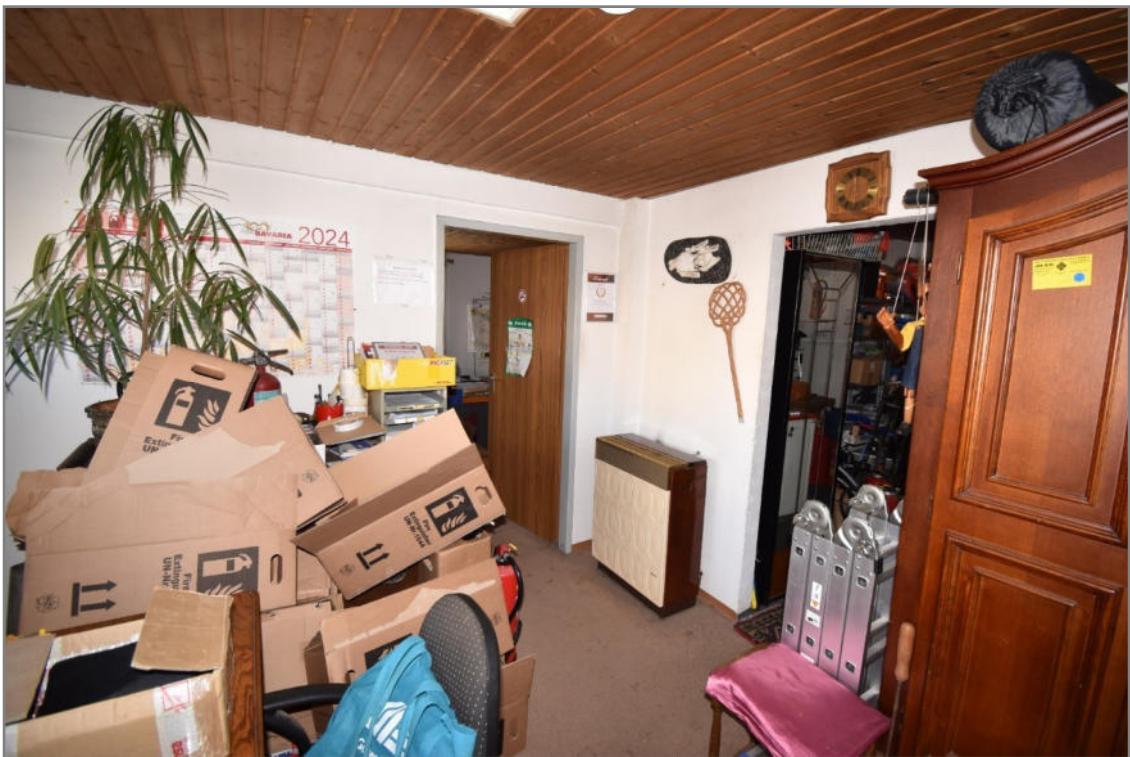
**Wohnhaus nordöstlicher Teil, EG,  
Ladenlokal**

Der Laden wird über ein kleines Podest und eine verglaste Leichtmetalltür begangen. Daneben befindet sich ein Schaufenster in Leichtmetall, älteren Datums und schadhaft.

Die Fußböden sind in Beton bzw. Estrich ausgeführt und mit Textil, stark abgewohnt, belegt. Die Wände sind tapeziert. Die Decke ist mit Holz, Nut und Feder, verkleidet. Die Belichtung und Belüftung erfolgt Holzfenster älteren Datums. Im Ladenlokal befindet sich ein Gaseinzelofen. Im Abstellraum ist eine kleine Küchenzeile mit einem Elektroboiler vorhanden. Im WC sind ein Stand-WC mit Druckspülung und ein Waschbecken, nur Kaltwasser, vorhanden, umfänglich sanierungsbedürftig. Vom Büroraum aus kann über eine Zimmertür das Treppenhaus begangen werden.

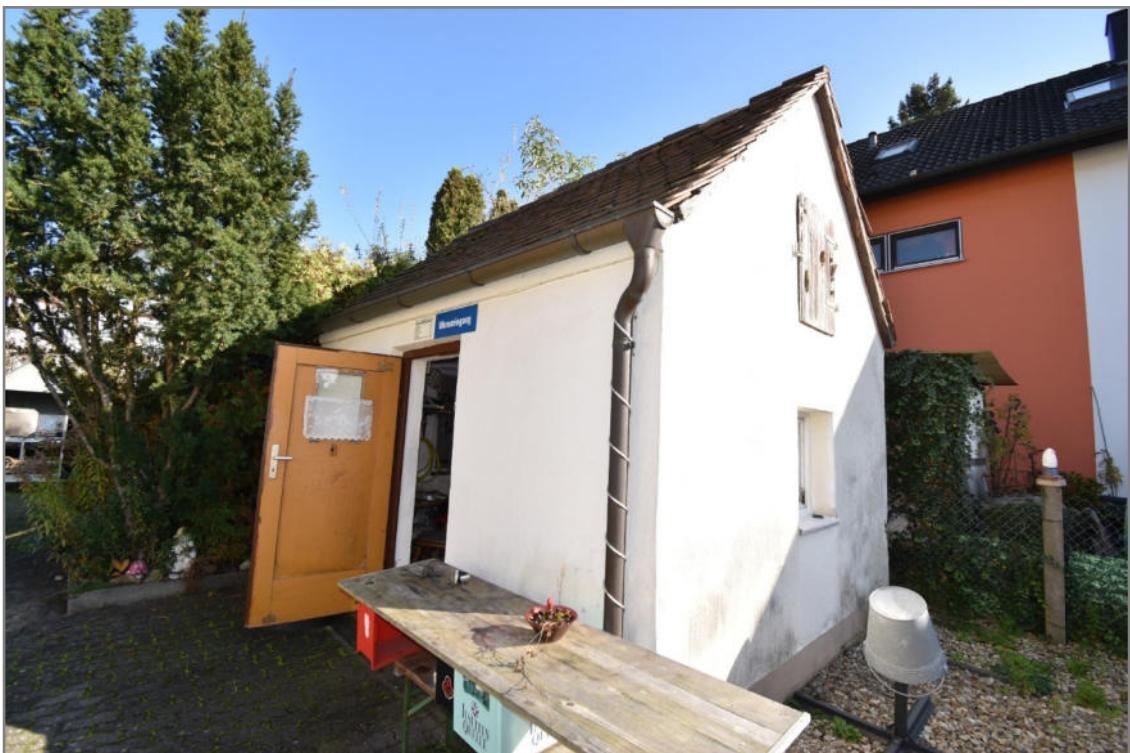
**Remise nahe der Südostgrenze**

Das Gebäude wurde nahe der Südostgrenze, wahrscheinlich zusammen mit dem Wohnhaus ca. Mitte der 1930er Jahre, in Massivbauweise errichtet und stellt sich eingeschossig mit Satteldach, Eindeckung in Biberschwanzziegeln, dar. Es wird von der Zufahrt aus über eine Holztür begangen und stellt sich als Lagerraum dar. Der Fußboden ist in Beton ausgeführt. Die Belichtung und Belüftung erfolgt über ein Holzfenster, älteren Datums und schadhaft.
