## Kurzexposé zum Verkehrswertgutachten 52 K 11/22

für das Objekt in 06295 Lutherstadt Eisleben, Freistraße 84

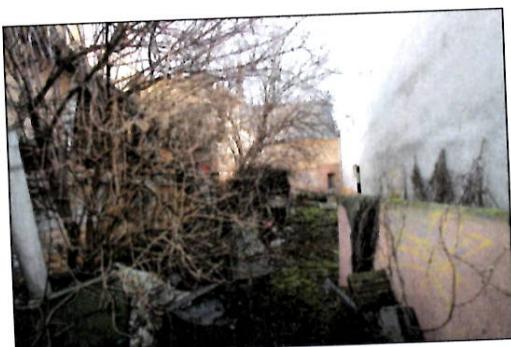
Hofansicht von der Durchfahrt aus

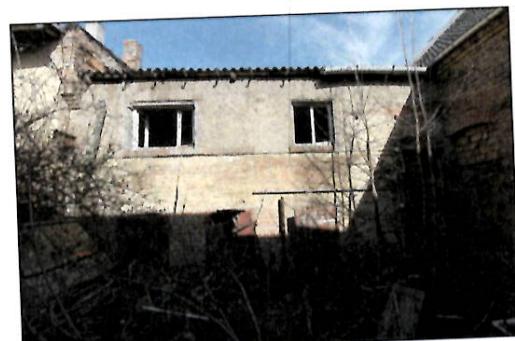
Teilansicht der hofseitigen Anbauten
