Verkehrswertgutachten

Bewertungsobjekt **ehemalige Fabrik mit Wohnungen**

Adresse **51545 Waldbröl, OT Hermesdorf
Escher Weg 3**

Wertermittlungsstichtag **12. August 2025**

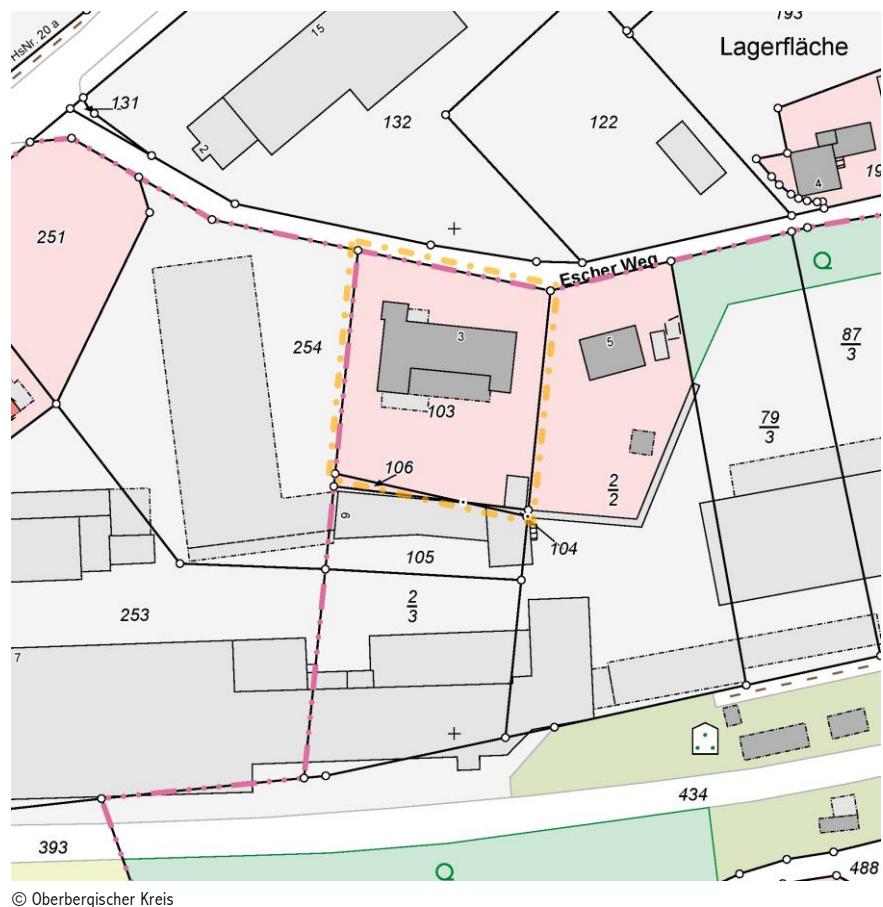
Abbildung 6 Flurkartausschnitt, M ca. 1 : 1.500

- Die baulichen Anlagen auf den zu bewertenden Grundstücken sind nicht auf angrenzende Grundstücke übergebaut. Sie halten einen ausreichenden Abstand zu den Grenzen ein. Allerdings ist das Gebäude auf dem südlich gelegenen Flurstück 105 (Escher Weg 6) vollständig auf das hier zu bewertende Flurstück 104 übergebaut (siehe Abbildung 6).

Das gesamte Flurstück 104 ist mit einem Teil des Gebäudes auf dem südlich angrenzenden Flurstück 105 bebaut. Hier liegt ein Überbau vor.

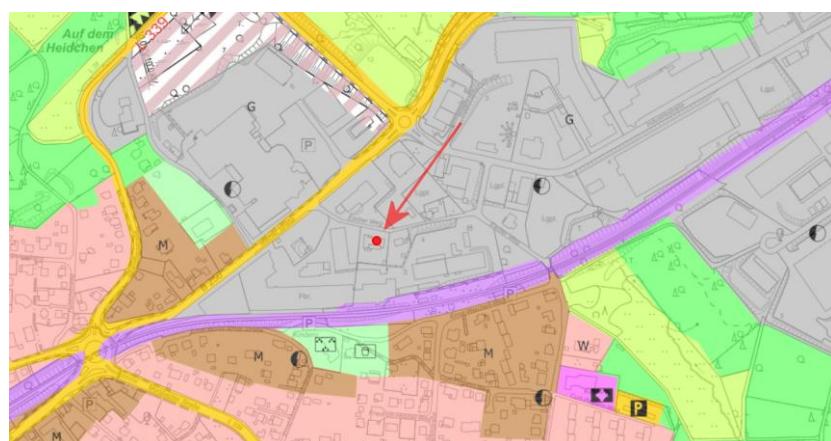
Abbildung 7
Flächennutzungsplan,
M ca. 1 : 10.000

Die Grundstücke liegen laut Flächennutzungsplan in einem Gewerbegebiet (siehe Abbildung 7) und im Geltungsbereich des Bebauungsplans Nr. 21a, rechtsgültig seit 1982 (siehe Abbildung 8). Der Aufstellungsbeschluss wurde am 25.04.1979 gefasst. Grundlage der Festsetzungen ist demnach die Baunutzungsverordnung von 1977 und nicht die nächste Änderung von 1990.

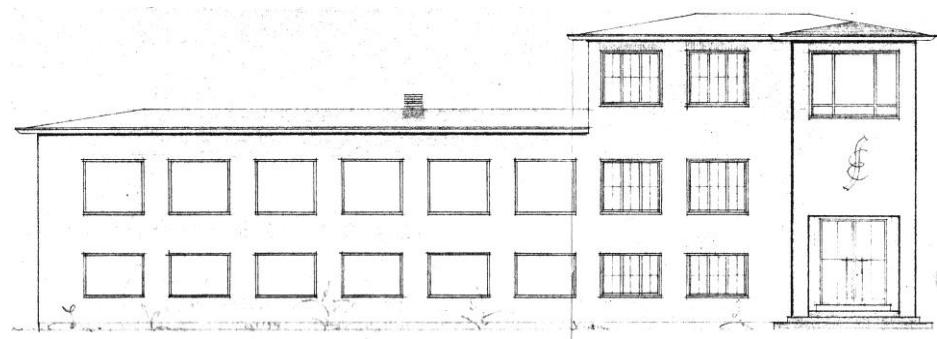
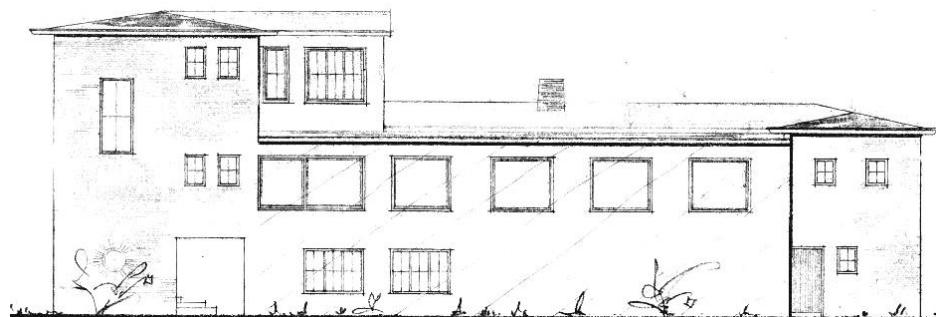
Abbildung 9
Escher Weg 3, Ansichten

Straßenseite (Norden)

Rückseite (Süden)

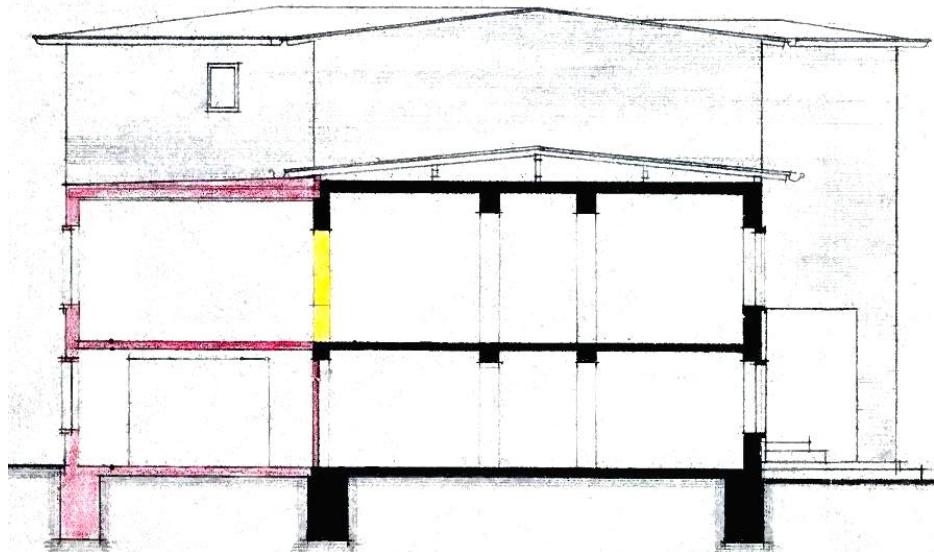
Abbildung 10
Escher Weg 3, Schnitt
M ca. 1 : 150
(siehe Anlage 4)

⁴ Das Sockelgeschoss verdankt seine Benennung wahrscheinlich der geringen lichten Raumhöhe von maximal 2,26 m statt 2,86 m im 1. Obergeschoss und 2,60 im 2. Obergeschoss.

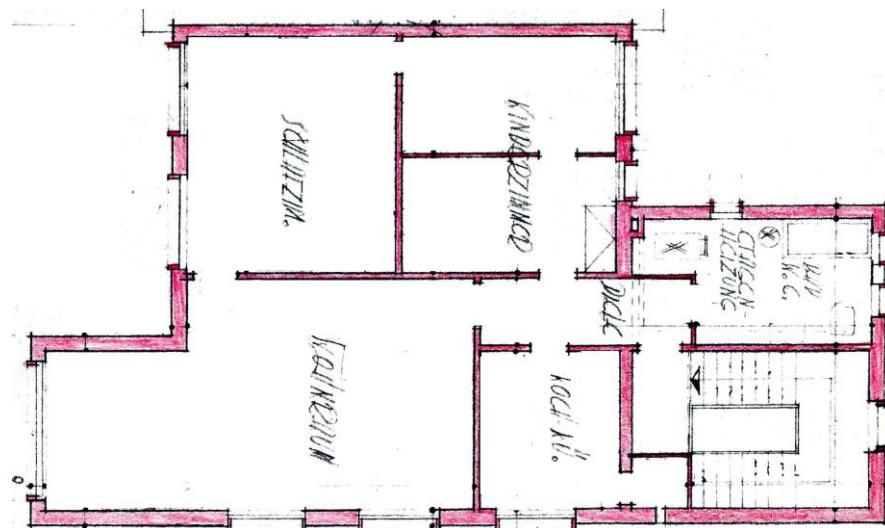
Abbildung 13
Escher Weg 3, Grundriss
2. Obergeschoss,
M ca. 1 : 150

Die Räume im Obergeschoss sind über eine Holztreppe zu erreichen. Die Raumaufteilung entspricht ungefähr dem Grundriss in Abbildung 13.
