Gutachten

- a) über den unbelasteten Verkehrswert (i. S. des BauGB)
des mit einer ehemaligen Scheune und einer Garage
bebaute Grundstückes

Fist. 384/2 zu 547 m² (0,0547 ha)
- Gebäude – und Freifläche-

In Borsbach, 91604 Flachslanden, Gemarkung Kettenhöfstetten

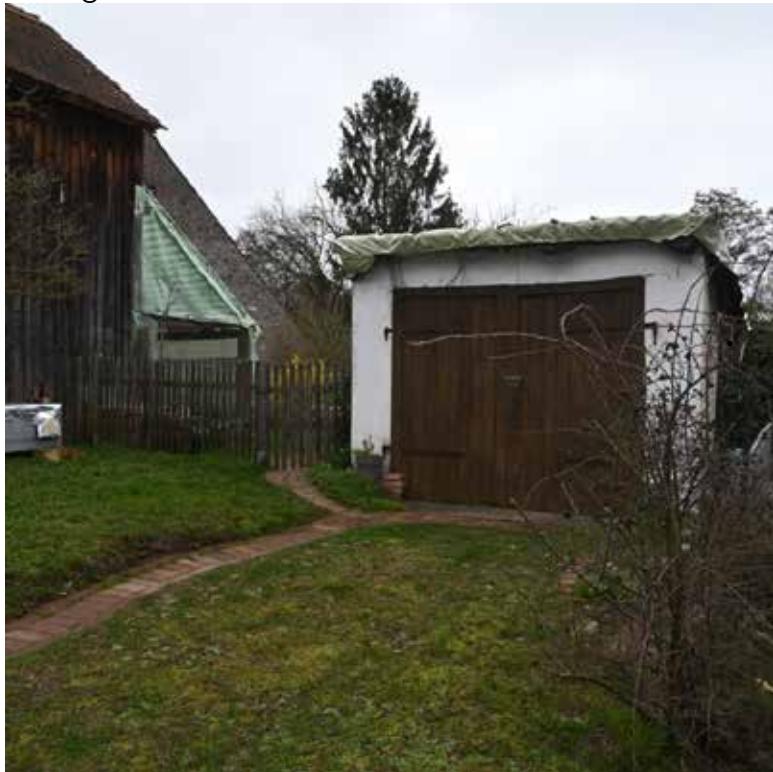
Südlich der Scheune ist eine massive Garage für 1 PKW errichtet. Die Zufahrt besteht aus einem zweiteiligen alten Holztor.

Das Dach ist mit Folie überdeckt infolge Undichtigkeit.

Zu berücksichtigen ist die notwendige Instandsetzung des Garagendaches und der Abriß der baufälligen Scheune.

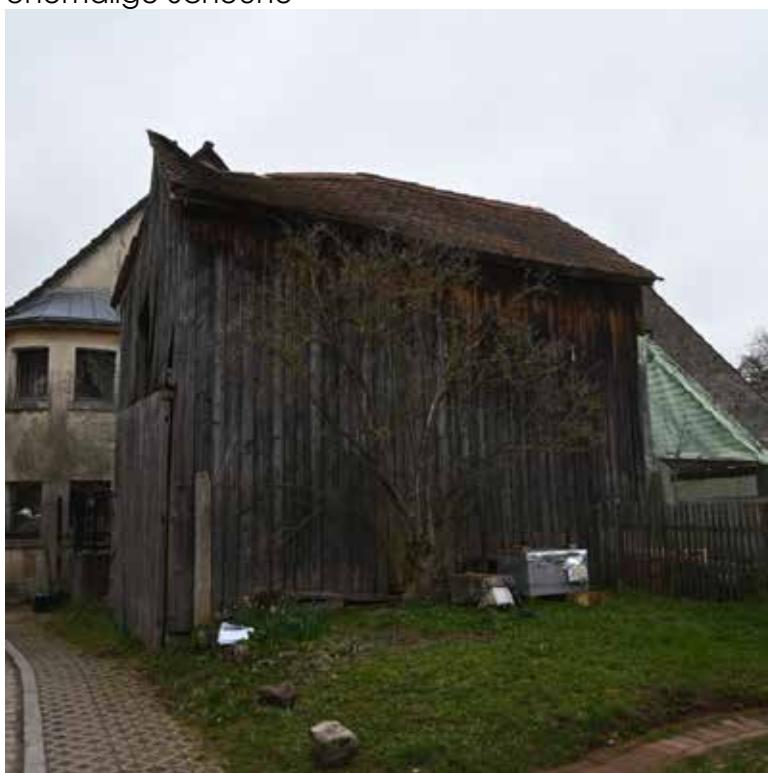
ehemalige Scheune

Das Flst 384/2 ist im Westen an der Straßenseite bebaut mit einer Holzscheune, die aufgrund des schlechten Bauzustandes nicht mehr nutzbar ist.

Die Scheune hat die Grundfläche von ca. 30 m². Das Dach des Gebäudes ist teilweise eingefallen und es besteht Einsturzgefahr. Die Umgebung rund um das Gebäude ist nicht abgesichert.

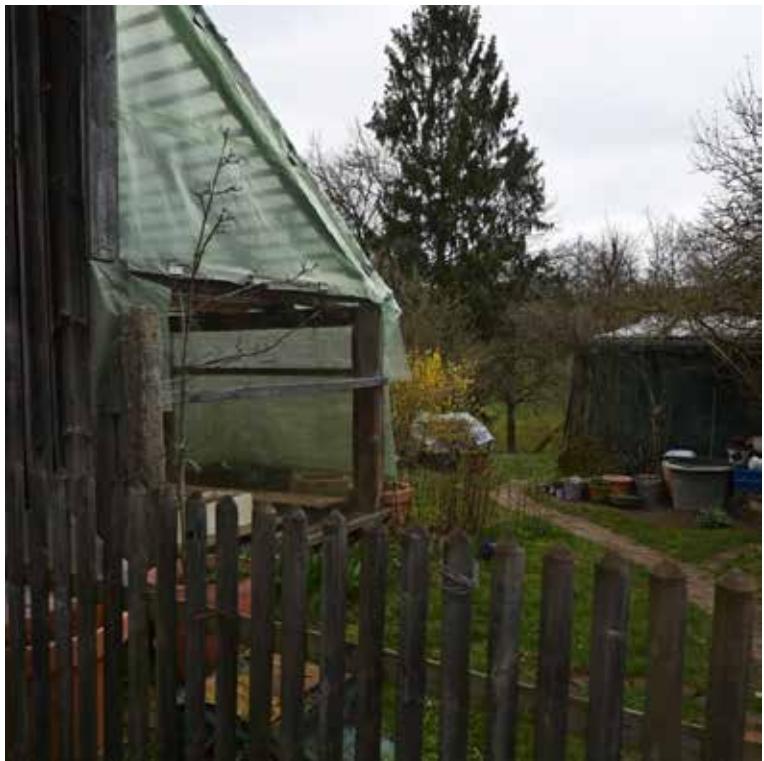
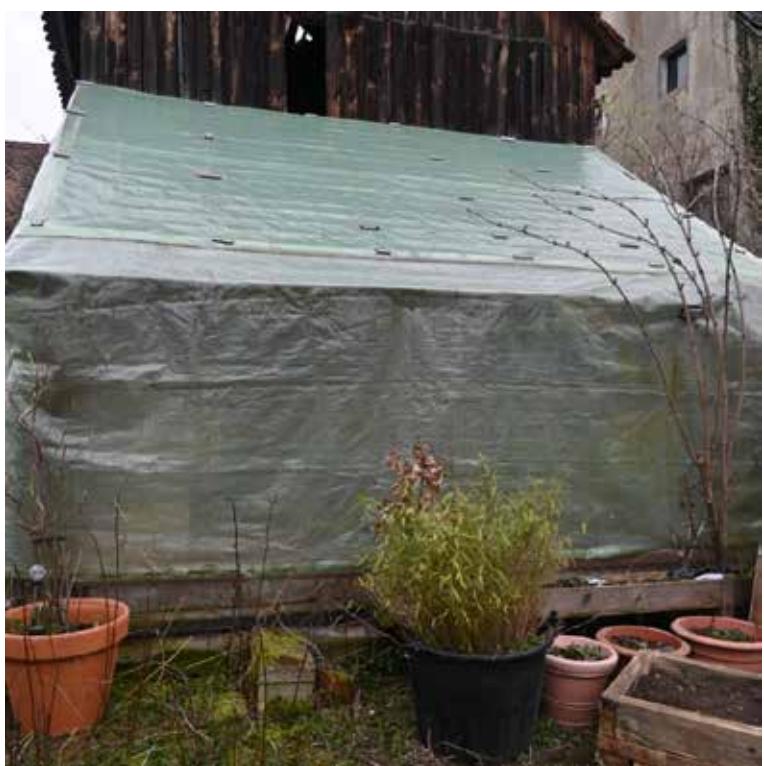
Anbau an Scheune mit Folie

Östlich der Scheune ist ein provisorisch errichteter kleiner Stallbereich für Geflügel u.ä. angebaut.

Die Abdeckung nach oben und an den Seiten besteht aus Folie.

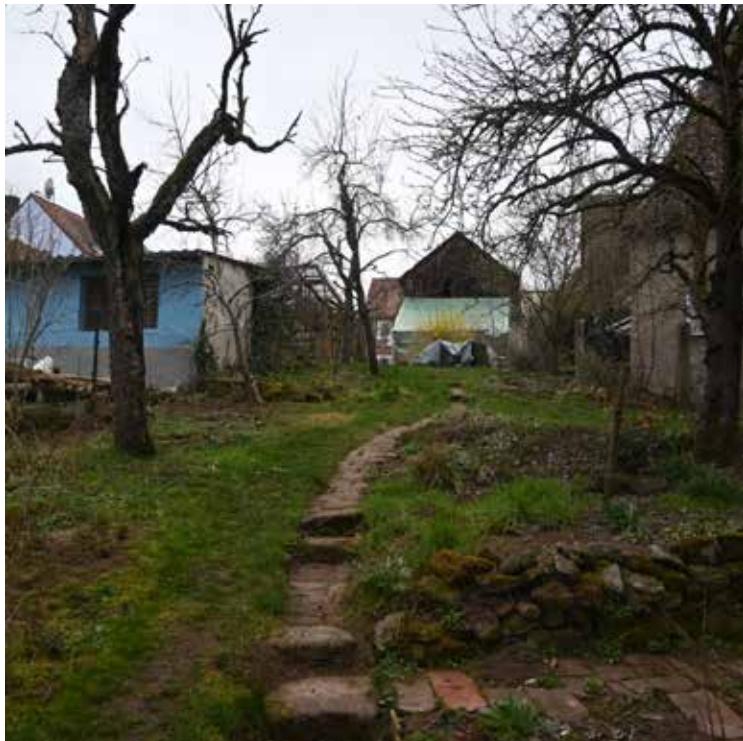
Blick von Ost nach West

Das Flst fällt von der Straßenseite aus (Westen) nach Osten stark ab.

Über die Länge von West nach Ost mit 57 m fällt das Flst um 5,30 m ab.

Der abfallende Bereich des Gartens Richtung Osten ist mit Rasen und einigen Obstbäumen bewachsen.

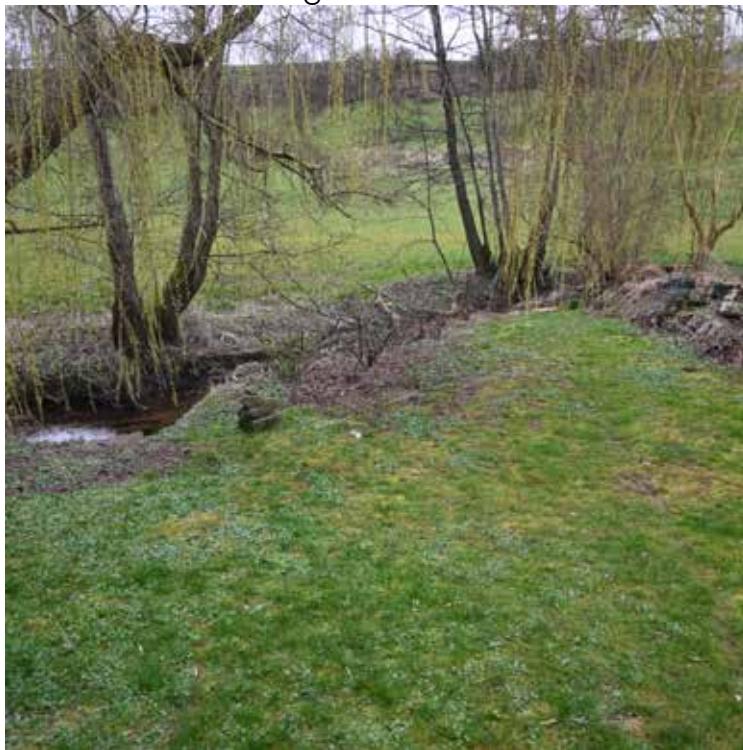
Östliche Grundstücksgrenze

Aufgrund der Häufigkeit des Flst kann im östlichen Bereich Hangwasser auftreten. An der Ostgrenze des Flst. fließt ein Bach vorbei. Hier ist der Boden durchfeuchtet.

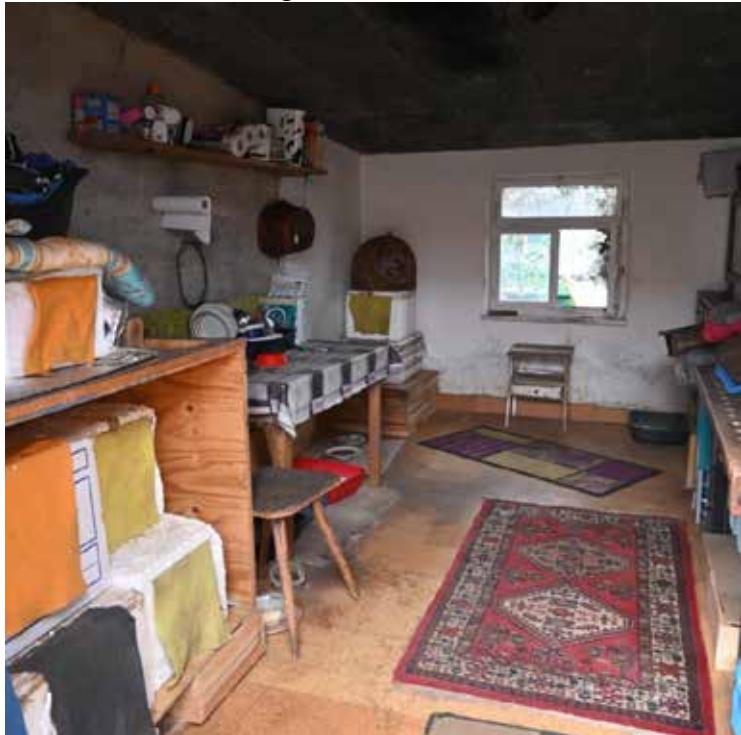
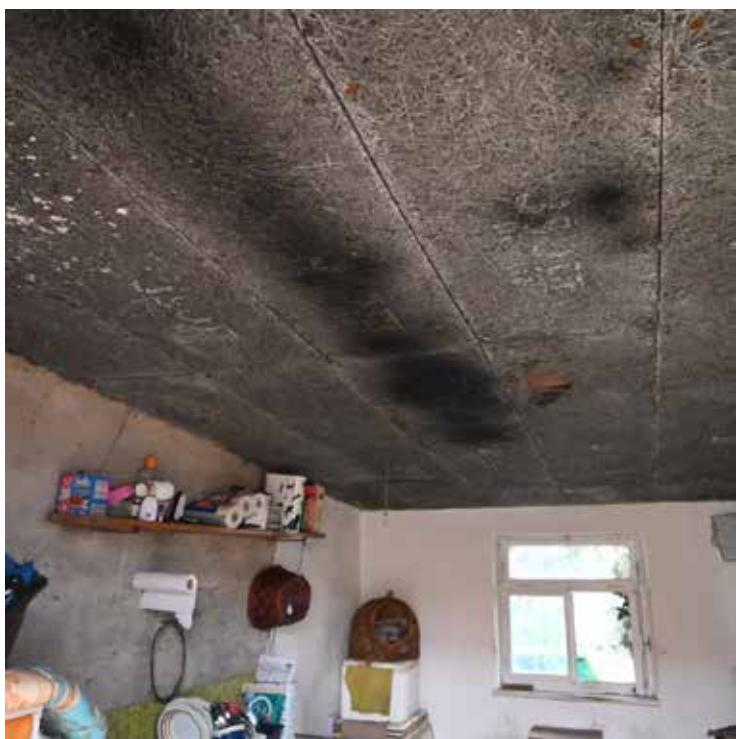
Innenbereich Garage

Die Decke ist im Innenbereich mit sog. Sauerkrautplatten verkleidet. Hier hat sich die Verkleidung teilweise schwarz verfärbt aufgrund eindringender Feuchtigkeit.

Die Wände zeigen bis zu einer Höhe von ca. 40 cm Feuchtigkeit und abfallenden Putz. An der Rückseite ist ein altes Holzfenster eingebaut.
