## Gutachten

**zur Ermittlung des Verkehrswertes gemäß § 194 Baugesetzbuch  
des 745/10.000 Miteigentumsanteils an dem mit einem Mehrfamilienhaus bebauten  
Grundstück in 42277 Wuppertal, Hügelstraße 63,  
verbunden mit dem Sondereigentum an der im Erdgeschoss gelegenen Wohnung nebst  
Abstellraum und Kellerraum im 2. Untergeschoss, im Aufteilungsplan mit Nr. 3 bezeichnet**

**Geschäftsnummer:** 400 K 021/23

**Art der Liegenschaft:** Eigentumswohnung

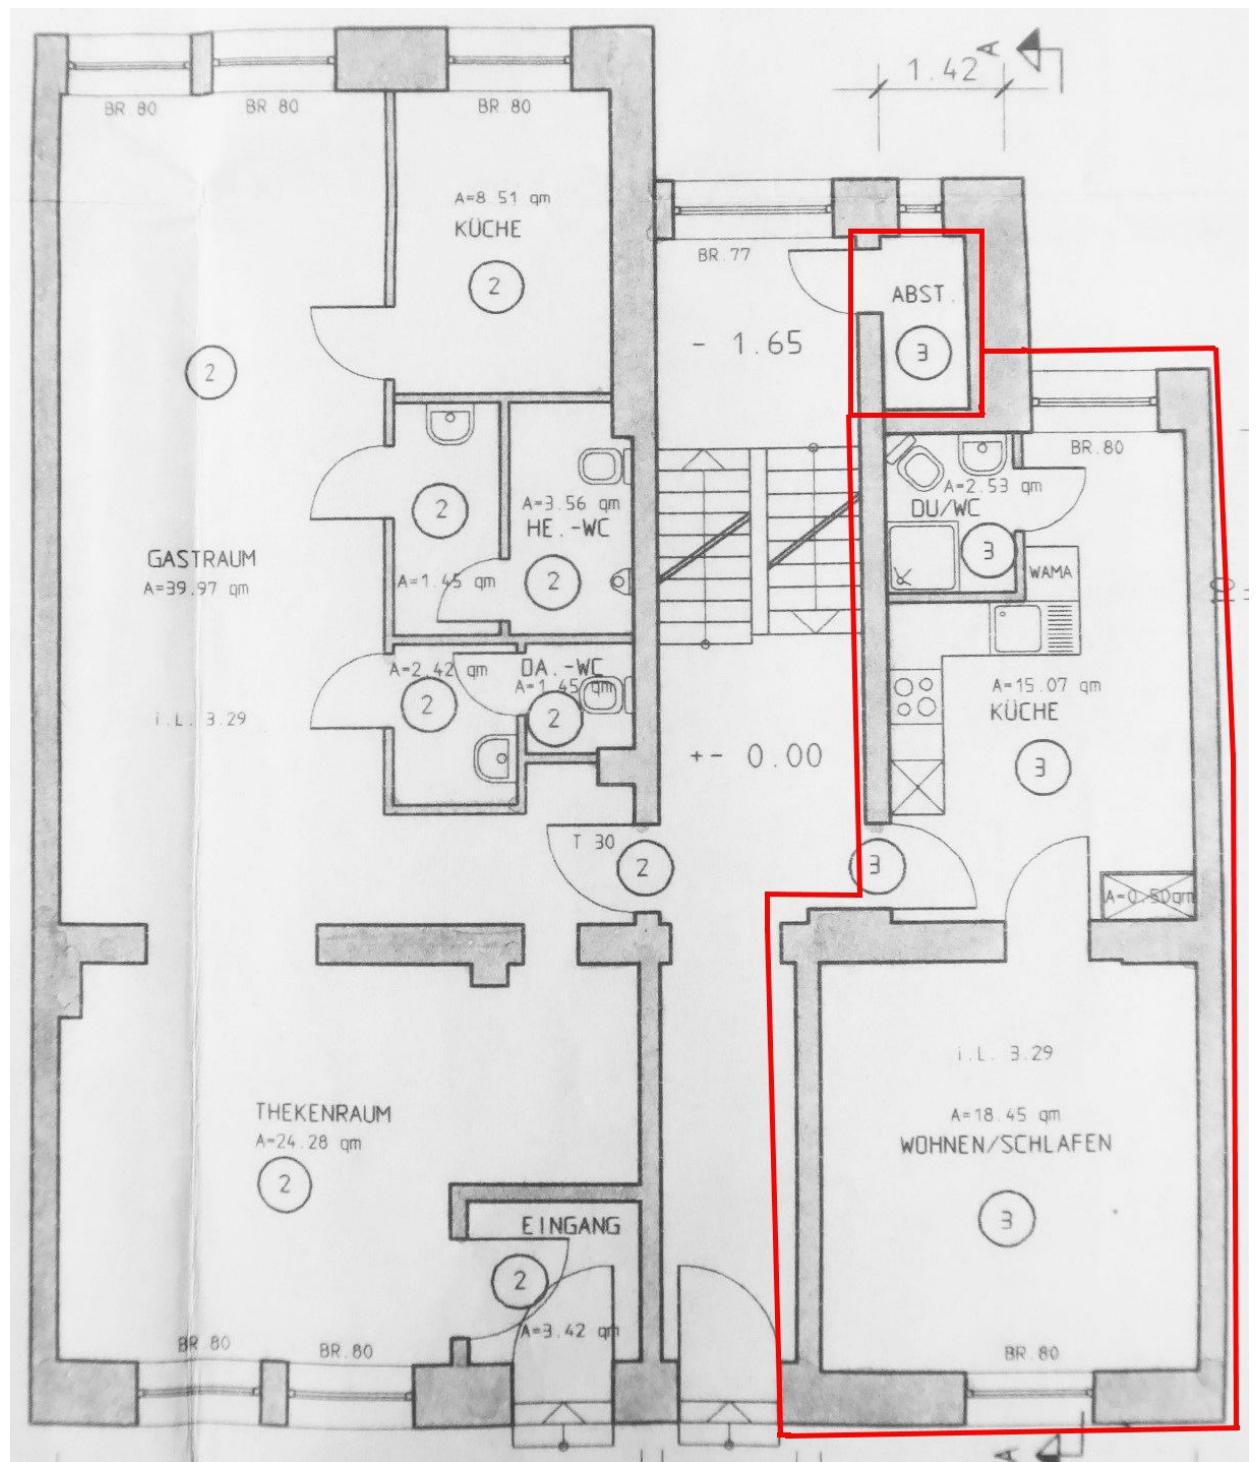
## Grundriss Erdgeschoss

Entgegen der Darstellung im Grundriss Erdgeschoss werden die Räume im Erdgeschoss links inzwischen zu Wohnzwecken genutzt.

Der Grundriss der zu bewertenden Wohnung wurde geändert, das Bad wurde durch Verlängerung der Wand zur Küche vergrößert, die Küche verfügt deshalb nicht mehr über ein Fenster.

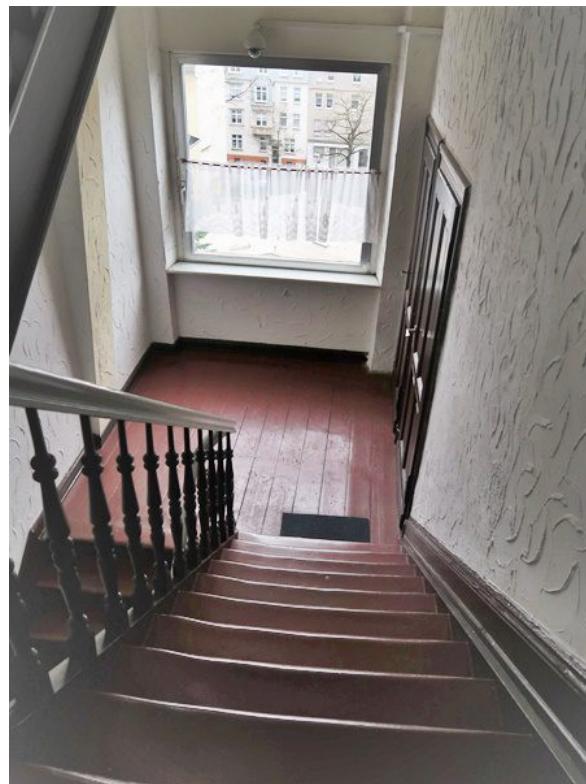
Beschichtung der Stufen und Podeste des Treppenlaufs mit Beschädigungen, die Stufen sind insbesondere im unteren Bereich teilweise ausgetreten.

Treppenhaus

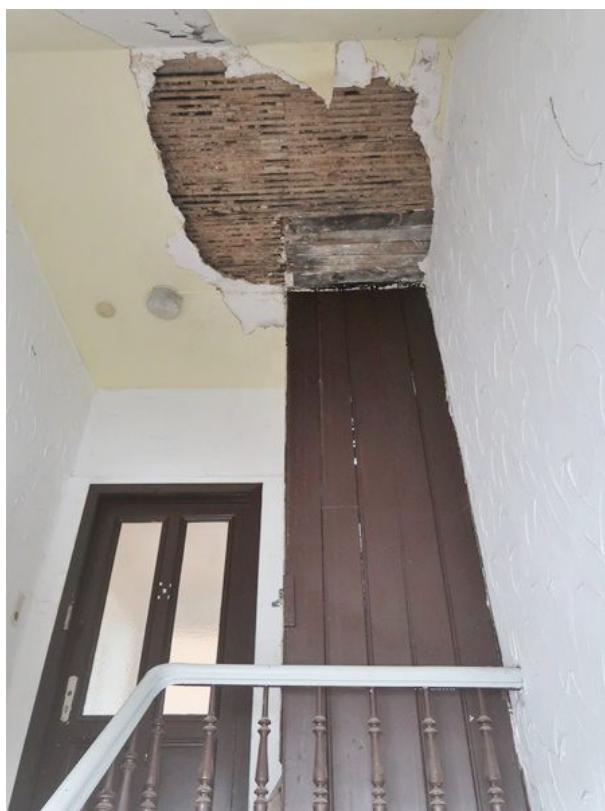
Im Bereich der Decke Dachgeschoss sind größere Putzschäden vorhanden.

Putzschaden im Treppenhaus Dachgeschoss

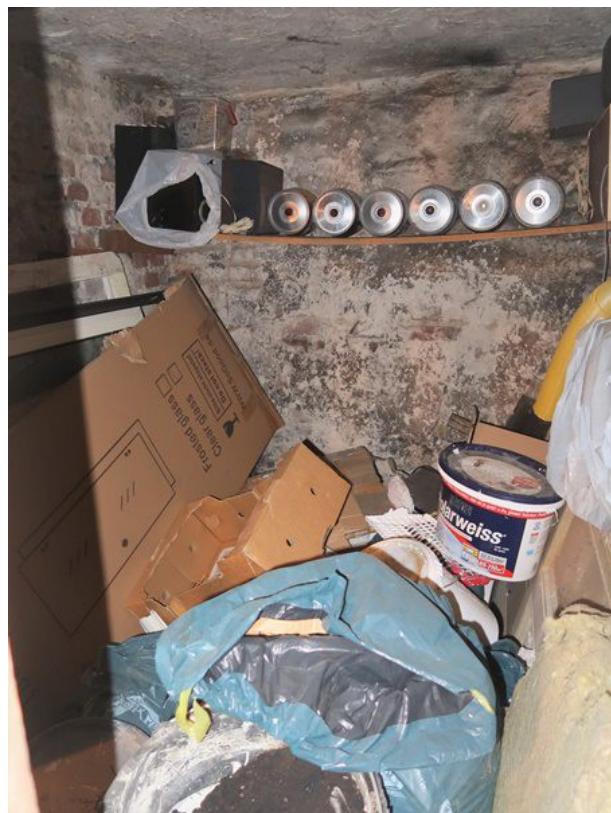
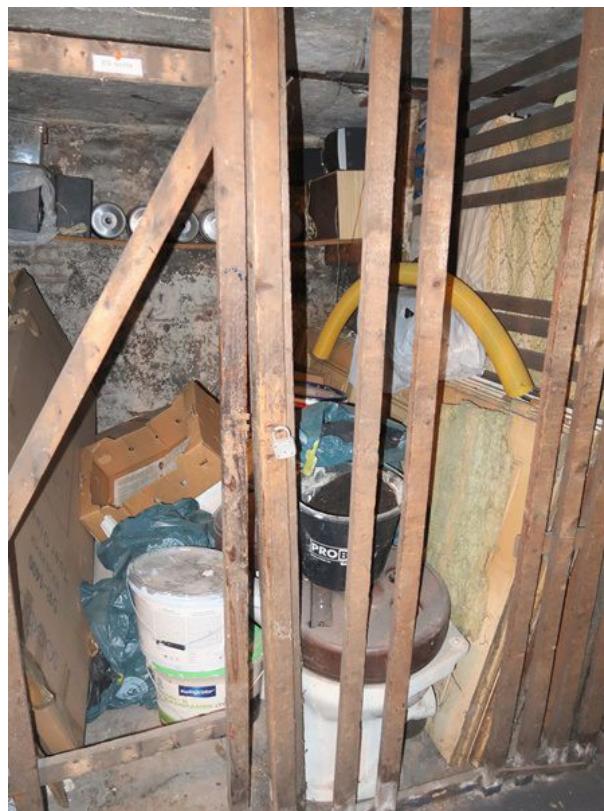
In dem zugehörigen Kellerraum sind Baumaterialien, Farbeimer u. ä. gelagert, hier besteht ebenfalls ein Räumungsbedarf, dabei handelt es sich teilweise um Sondermüll.

Kellerraum der zu bewertenden Wohnung

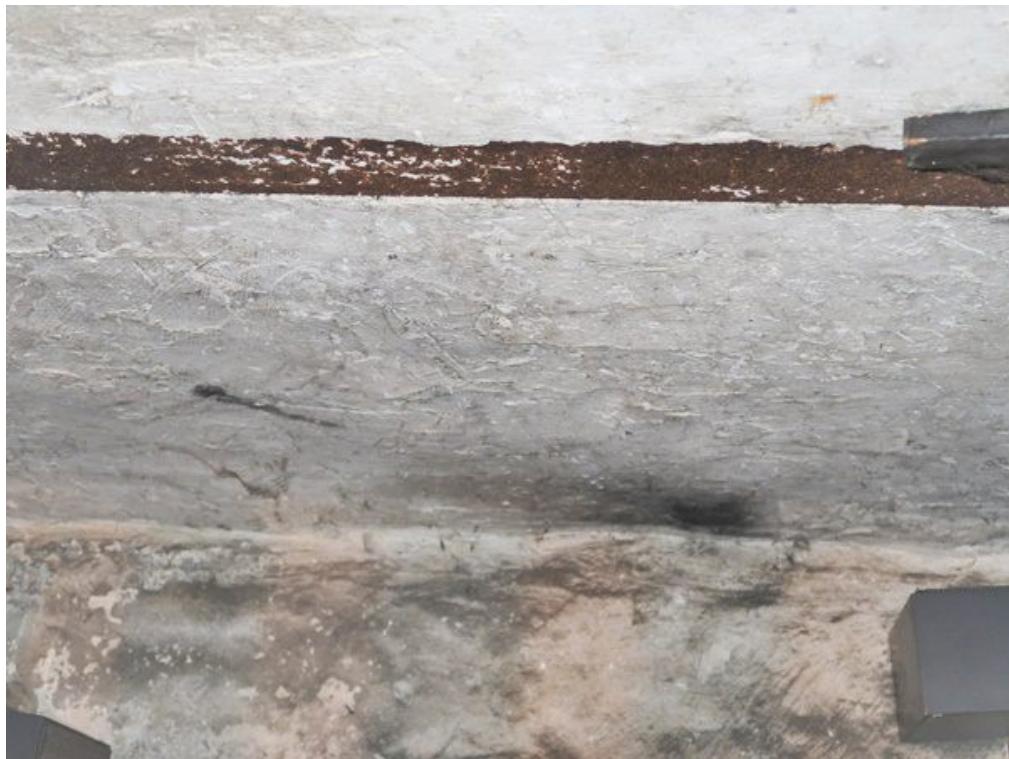
Korrosionsbefall an den freiliegenden Stahlträgern der Kappendecke

Teilansicht Kellerdecke: Stahlträger mit Korrosionsbefall

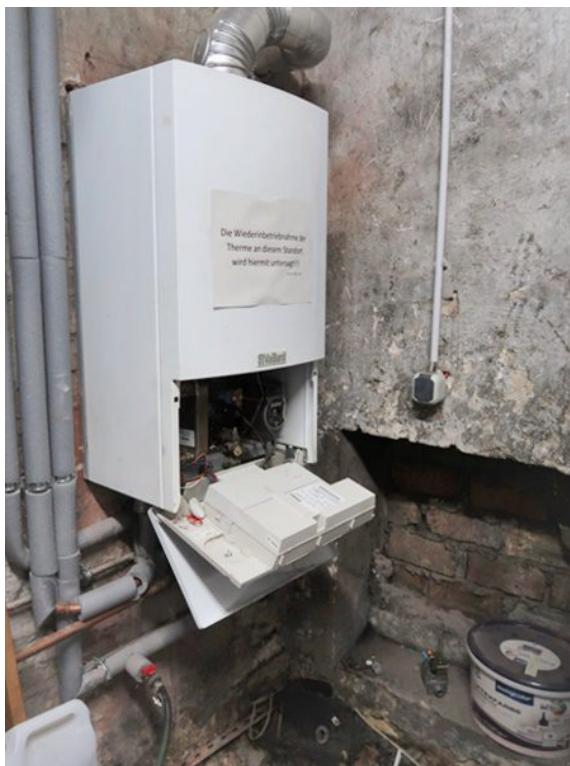
Die Gaskombitherme wurde nach den Feststellungen zur Ortsbesichtigung ca. 2006 erneuert, sie war zum Stichtag der Wertermittlung außer Betrieb.

Standort der Gaskombitherme ist ein nicht zur Wohnung zugehöriger Kellerraum, ob eine entsprechende Vereinbarung mit dem Eigentümer / den Eigentümern dazu vorliegt, war zur Gutachtenerstellung nicht bekannt.

Gaskombitherme der zu bewertenden  
Wohnung mit Standort in fremdem Kellerraum,  
zum Zeitpunkt der Ortsbesichtigung  
außer Betrieb

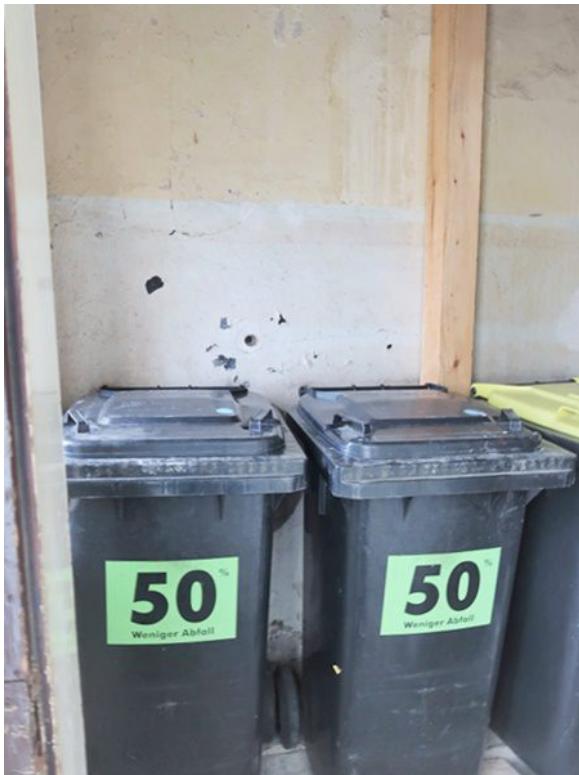
Zur Wohnung zugehöriger Abstellraum mit Zugang vom Treppenhaus, derzeit als Mülltonnen-Standplatz genutzt

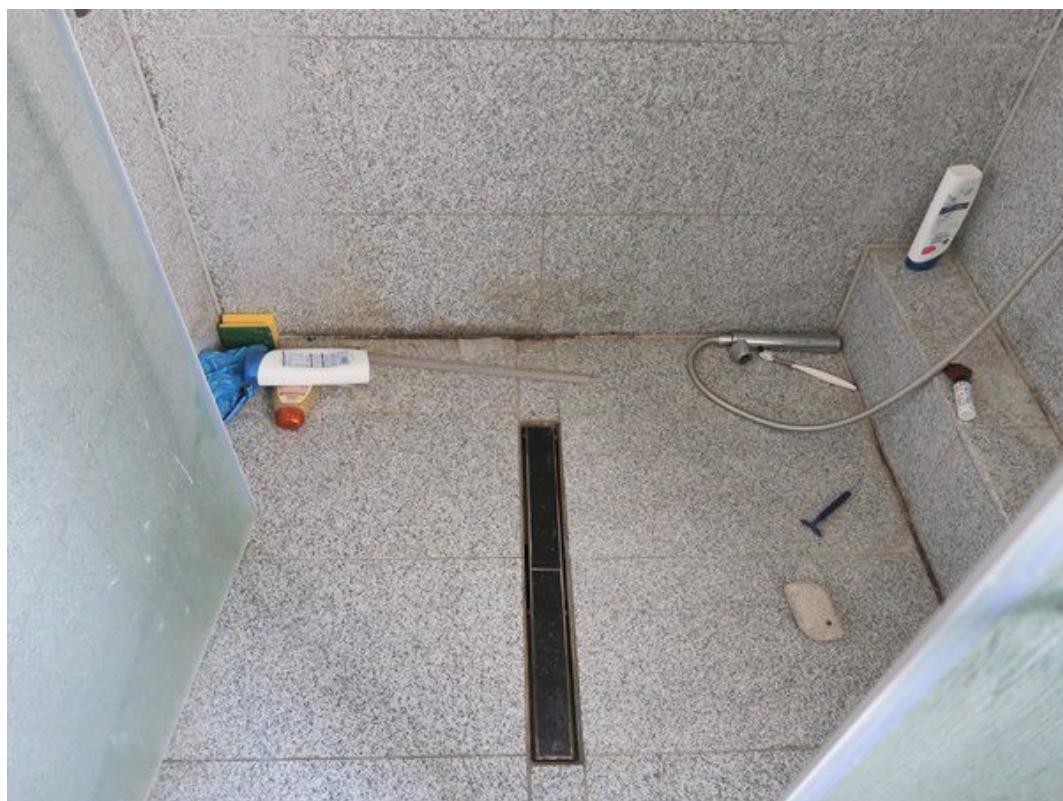
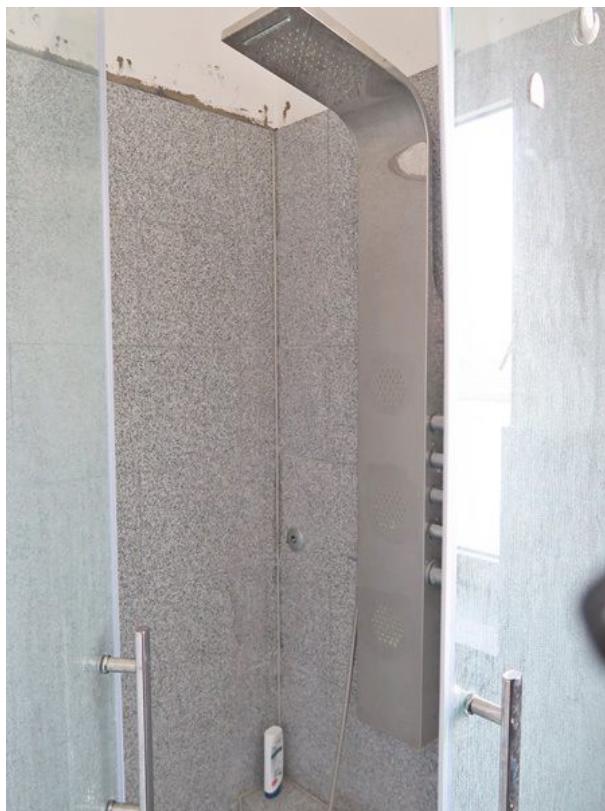
Die bodengleiche Dusche und der angrenzende Bodenbelag Bad sind nach Angabe zur Ortsbesichtigung undicht, es tritt Wasser in die darunter liegenden Räume der Wohnung 1 aus.

Teilansicht Dusche

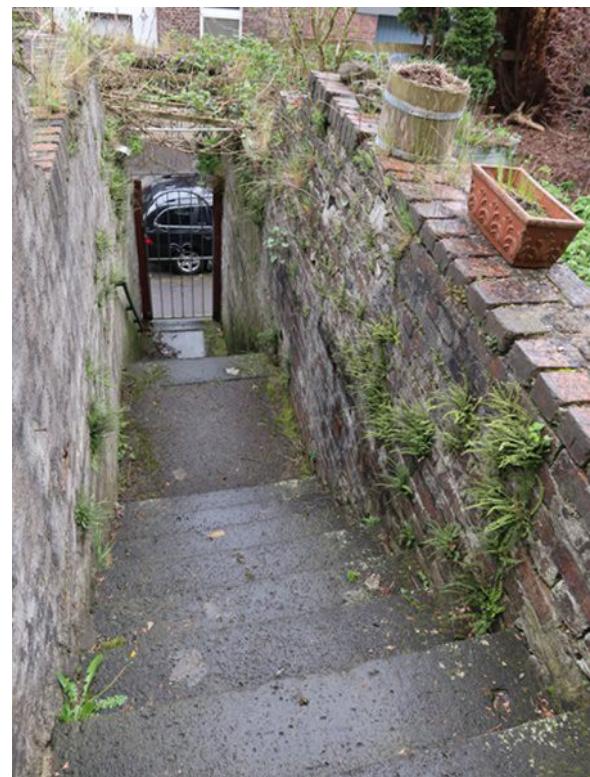
Stützmauern des Treppenabgangs zur Hagener Straße und Stützmauer entlang der Hagener Straße mit Fehlstellen und Feuchteschäden

Rückseitig gelegene Grundstücksfläche:  
Treppenanlage zur Hagener Straße,  
Mauerwerk der Stützmauer mit Fehlstellen und  
Feuchteschäden

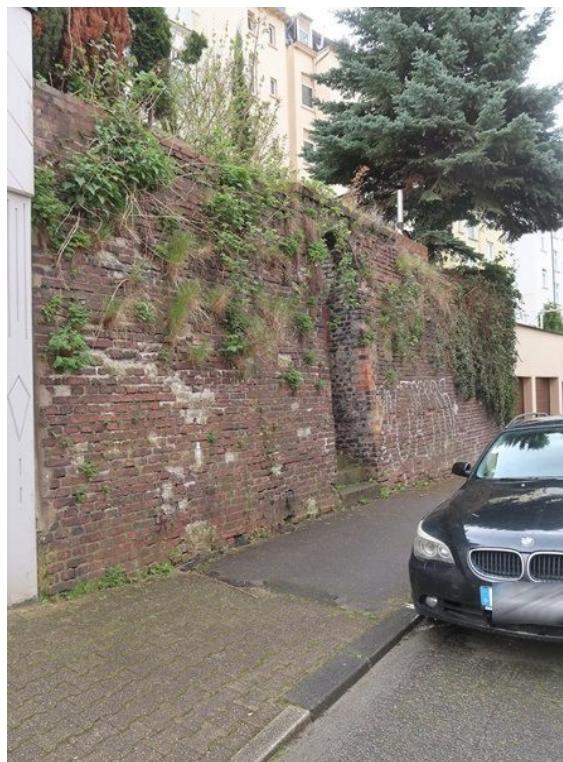
Stützmauer Hagener Straße, ebenfalls mit Fehlstellen und Feuchteschäden
