GUTACHTEN über den Verkehrswert (i.S.d. § 194 Baugesetzbuch)

Zwangsvorsteigerungsverfahren Geschäftsnummer: 183 K 14/25

Mit einem Wohn- und Geschäftshaus bebautes Grundstück
in 45307 Essen, **Schwelmhöfe 29, Joachimstraße, Soes-
ter Straße, Heinrich-Sense-Weg**
Gemarkung Kray, Flur 7, Flurstück 42, 192, 193,
Grundbuch von Kray Blatt 1545

Wertermittlungsstichtag (=Qualitätsstichtag): 02.07.2025

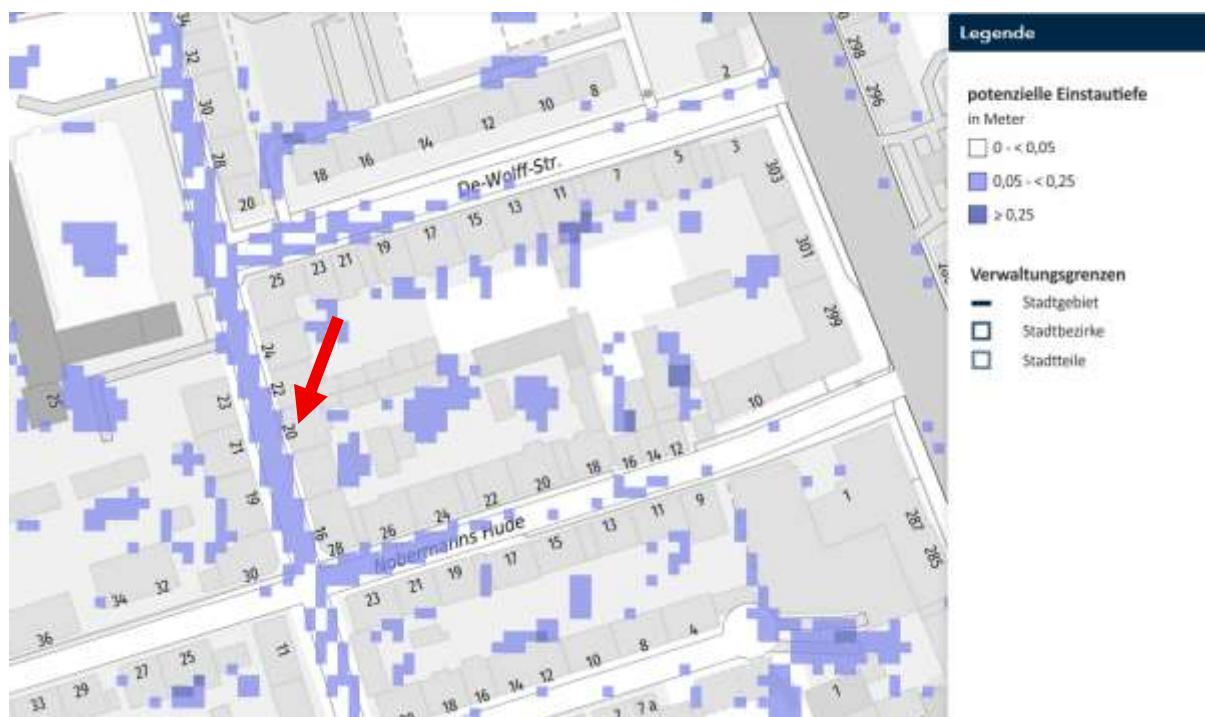
Gemäß Starkregenkarte der Stadt Essen liegt das zu Objekt in einem stellenweise gefährdeten Bereich. Siehe nachfolgenden Auszug aus der Karte im Bereich des zu bewertenden Objekts:

Die Karte zeigt überflutungsgefährdete Bereiche auf Basis der Ergebnisse eines Starkregenszenarios für ein 100-jährliches Ereignis ("einmal alle hundert Jahre"). Es handelt sich um eine statistische Wahrscheinlichkeit, die nur einen Anhaltspunkt dafür bietet wie oft dieser Regen wirklich auftreten kann.

Auf der Karte wird die Ausdehnung der Überschwemmung flächenhaft gezeigt. Die potentielle Einstautiefe wird dabei in drei Klassen unterteilt: 0 bis 0,05 Meter, 0,05 bis 0,25 Meter oder höher als 0,25 Meter.

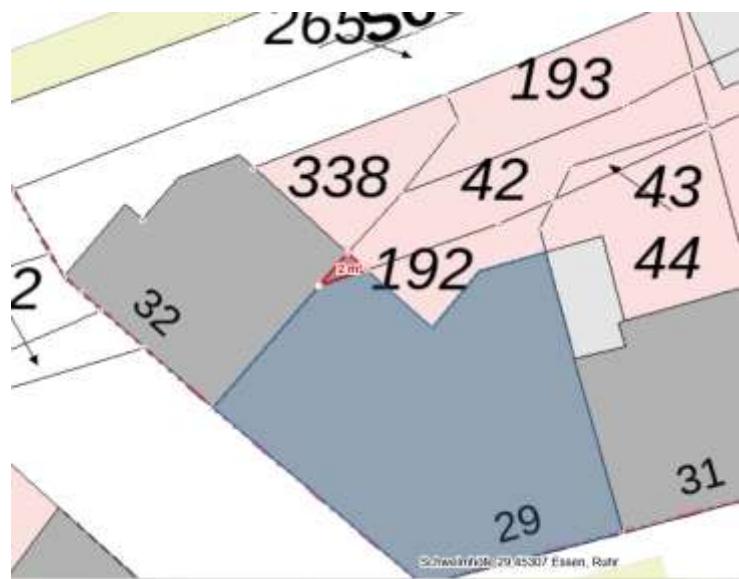
Bei Einzelbetrachtung der Flurstücke ist festzustellen, dass die Bebauung von Flurstück 192 auf Flurstück 42 in einem Teilbereich (ca. 2m²) überbaut wurde, sh. Auszug aus tim.onlin.nrw.de:

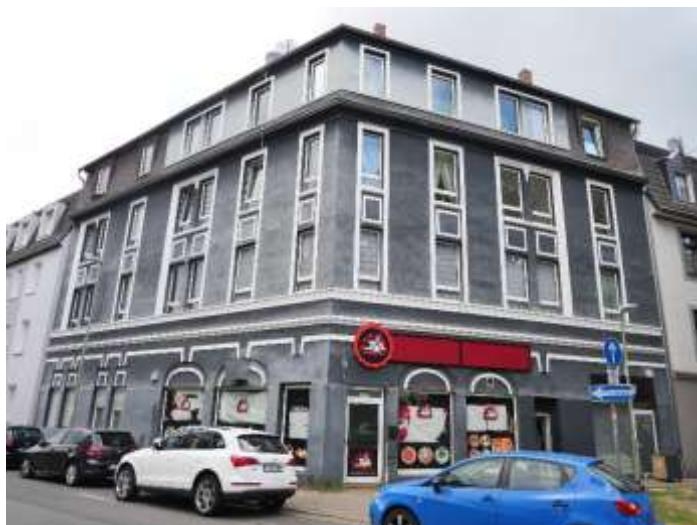
Bild 01
Übersichtsbild

Blick auf die Vorderfassade des viergeschossigen Wohn- und Geschäftshauses als Eckhaus einer geschlossenen Bebauung. Die Fassade ist glatt verputzt. Zum Teil sind noch Elemente mit Gesimsen aus dem letzten Jahrhundert zu sehen. Einige Teile sind farblich abgesetzt.

- Die Fassaden zeigen überall Schäden und Abplatzungen. Sie sind teilweise verfleckt und zeigen Abplatzungen. Die Fassaden sind zu überarbeiten und neu zu streichen.

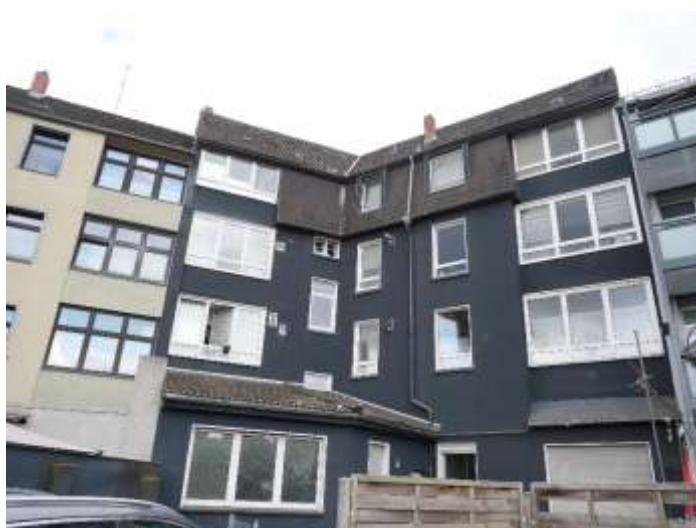
**Bild 02**
Übersichtsbild

Blick auf die Rückfassade des Hauses. Im Erdgeschoss wurde noch ein eingeschossiger Anbau errichtet. Die Fassade ist glatt verputzt. Die Fenster des Hauses sind aus Kunststoff älteren Baujahrs mit Isolierverglasung und teilweise Unterlichter.

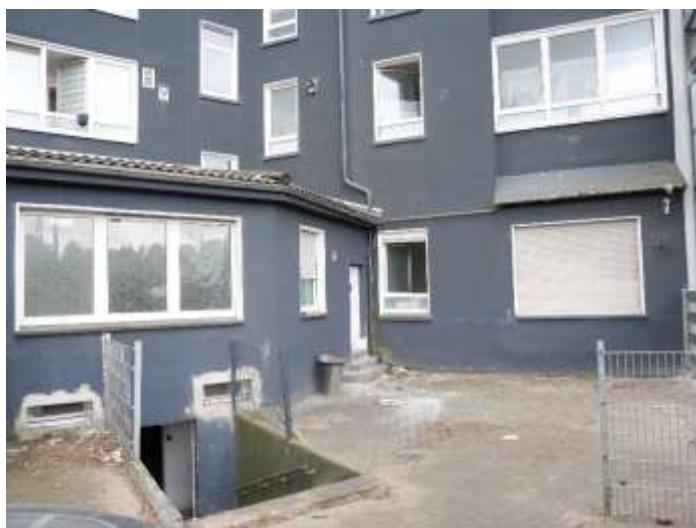
**Bild 03**
Übersichtsbild

Blick auf die Hoffläche unmittelbar hinter dem Haus. Die Fläche ist komplett gepflastert. In der Mitte sieht man die Hauseingangstür, über die die Wohnung im EG links (von der Vorderfassade aus gesehen) erschlossen wird. Ganz links sieht man den Treppenabgang in den Keller. Dieser ist mit Müll vollgestellt (nicht im Bild).

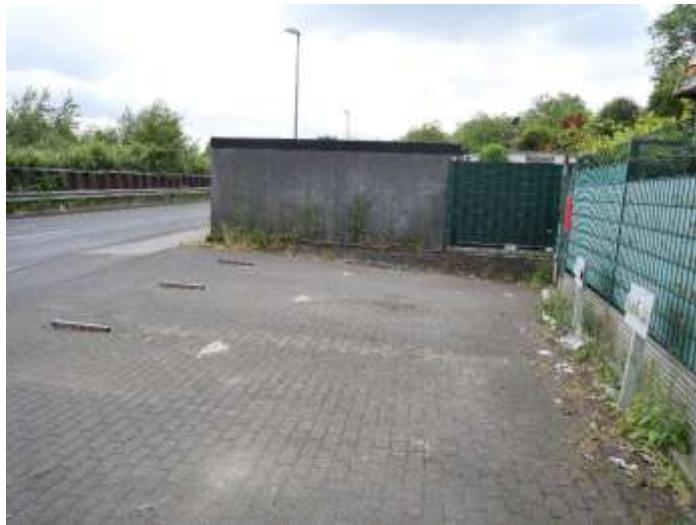
**Bild 04**
Übersichtsbild

Blick auf die gepflasterte Fläche zur Soester Straße. Hier wurden 4 Stellplätze errichtet. Eine Einfriedung zur Straße ist nicht vorhanden.

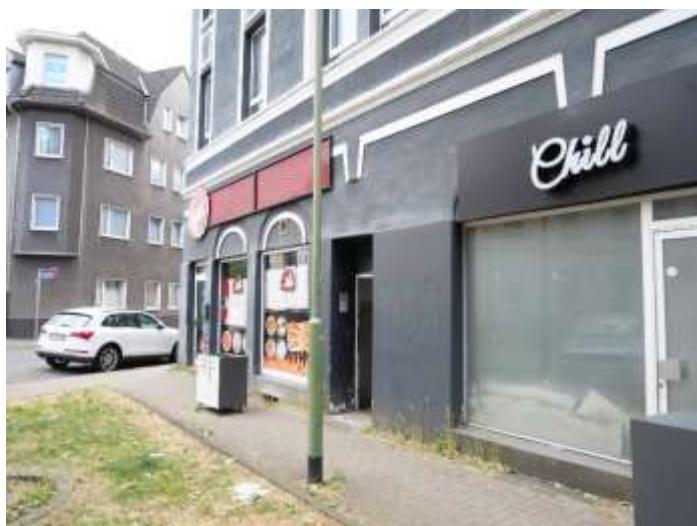
**Bild 05
Übersichtsbild**

Blick auf die Vorderfassade im Erdgeschoss. Links sieht man die vermutlich geschlossene Gewerbeeinheit, welche als Bistro genehmigt ist. Rechts daneben befindet sich der Hauseingang zu den Wohnungen. Ganz rechts befindet sich die zweite Gewerbeeinheit. Sie ist leerstehend. Die Fensteranlage und Tür bestehen aus Aluminium mit einer Einfachverglasung.

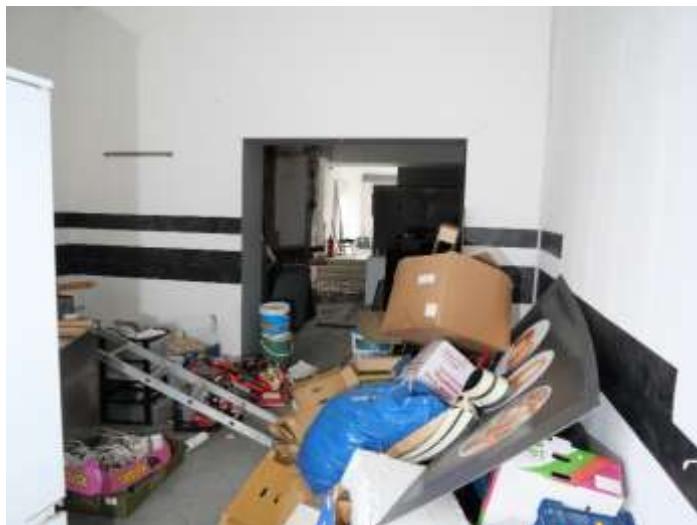
**Bild 06
Gewerbeeinheit EG rechts**

Blick in die rechte Gewerbeeinheit. Alles ist vermüllt und muss entsorgt werden. Auf dem Boden wurde ein Keramikplattenbelag verlegt. Die Wände sind verputzt und gestrichen.

Die Gewerbeeinheit ist nicht vermietet. Die Tür stand offen. In den Räumen befand sich überall Müll, der entsorgt werden muss. Es zeigen sich hier massive Feuchtigkeitserscheinungen und Schimmelpilzbildungen. Im mittleren Teil ist die Unterdecke heruntergefallen, vermutlich durch Feuchtigkeitseinfluss. Überall befindet sich Bau-schutt auf dem Boden. Im hinteren Teil befindet sich ein Bad, Ausstattung mit Waschbecken, WC und Duschtasse. Die Wandfliesen sind teilweise entfernt worden, Wasserleitungen liegen frei und sind abgetrennt. Eine Nutzung ist hier nicht möglich. Das gesamte Bad muss erneuert werden.

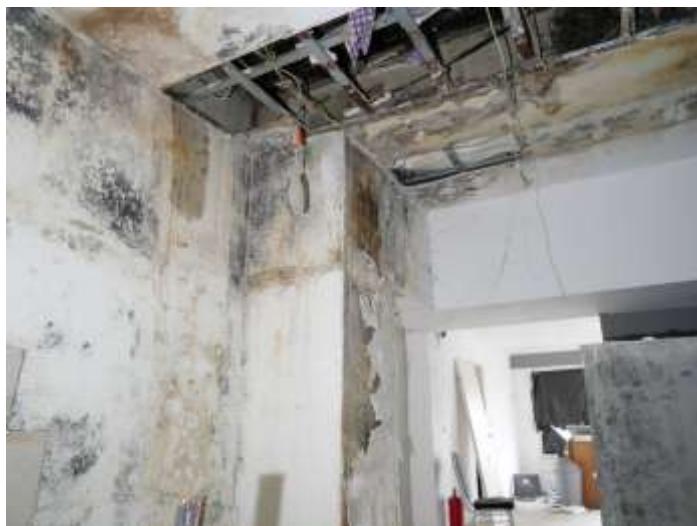
**Bild 07
Gewerbeeinheit EG rechts**

Blick auf den mittleren Teil der Gewerbeeinheit. Es sind massive Feuchtigkeitserscheinungen und Schimmelpilzbildungen sichtbar. Ein Teil des Putzes und der Decke ist herabgefallen.

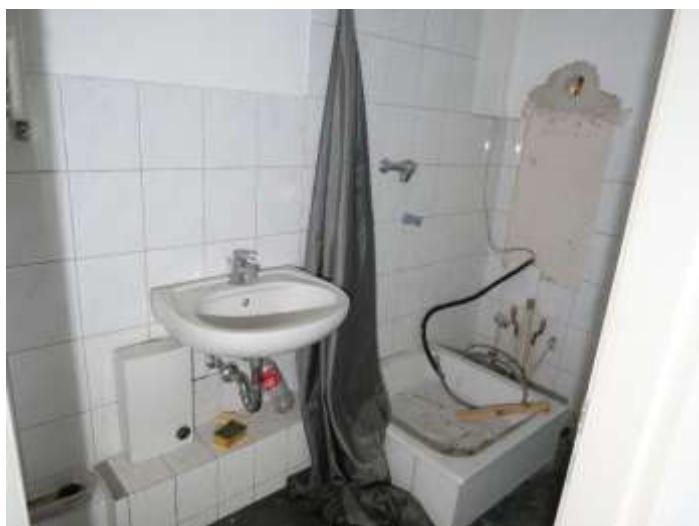
**Bild 08****Gewerbeeinheit EG rechts**

Blick in das Bad. Ausgestattet mit Duschtasse, WC Körper und Waschbecken. Die Wände sind halb hoch gefliest, darüber Putz und Anstrich. Zum Teil sind Kabel und Rohre herausgerissen. Alles in einem stark renovierungsbedürftigen Zustand.

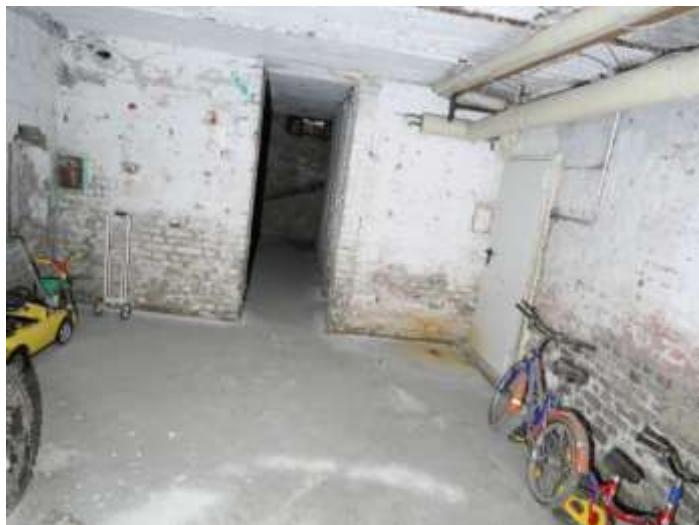
**Bild 09****Keller**

Blick in einen Kellerraum. Die Mauerwerkswände sind hier unverputzt und gestrichen. Die Farbe hat sich zum Teil gelöst. Der Boden hat hier einen Estrichbelag. Die Stahlträger der Betondecke sind korrodiert.

- Im Keller sind massive Feuchtigkeitserscheinungen und Schimmelpilzbildungen sichtbar. Teilweise ist der Putz entfernt worden. Die Stahlträger an der Decke sind korrodiert und müssen behandelt werden. Die Stahltür vom Keller zum Hinterhof ist stark korrodiert und muss ausgewechselt werden. Der Treppenaufgang zum hinteren Grundstücksteil und mehrere Räume sind vermüllt. Dieser muss entsorgt werden. Es waren auch tote Ratten sichtbar.

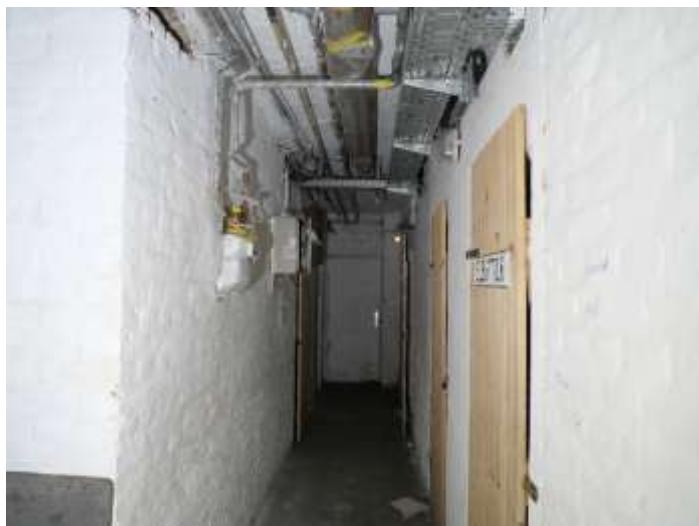
**Bild 10****Keller**

Blick in einen Kellerflur. Die Mauerwerkswände sind auch hier unverputzt und gestrichen. Die Türen zu den Mieterkellern bestehen aus Holzbretterverschlägen.

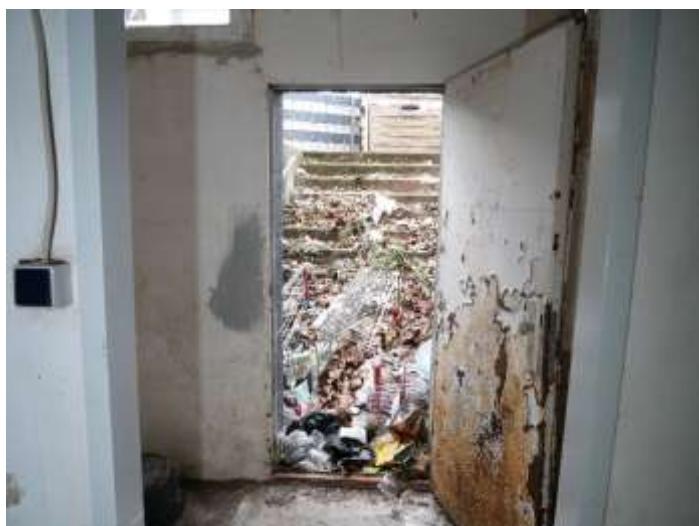
Bild 11
Keller

Blick auf die Stahltür zur Keller-
außentreppen. Sie ist stark korro-
diert und muss erneuert werden.
Die Treppe dahinter ist mit Müll
vollgestellt.

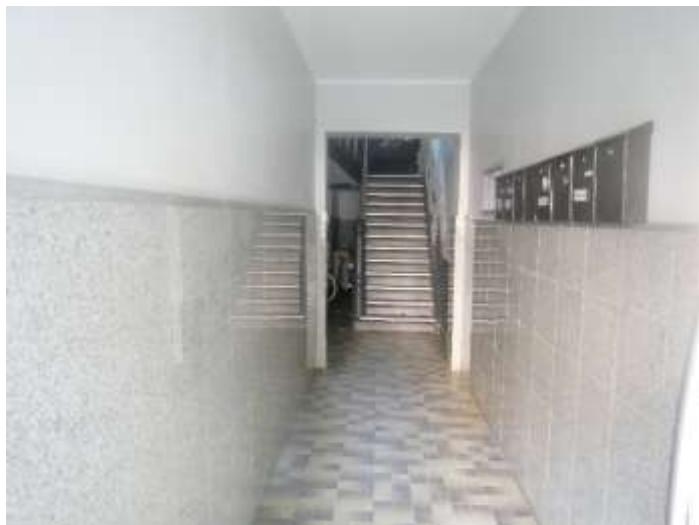
Bild 12
Treppenhaus

Blick auf den Hauseingangsflur.
Auf dem Boden wurde ein Kera-
mikplattenbelag verlegt. Links
und rechts sind die Wände eben-
falls bis ca. 1,5 m hoch gefliest.
Darüber Putz und Anstrich.
Rechts sieht man die Briefkasten-
anlage.

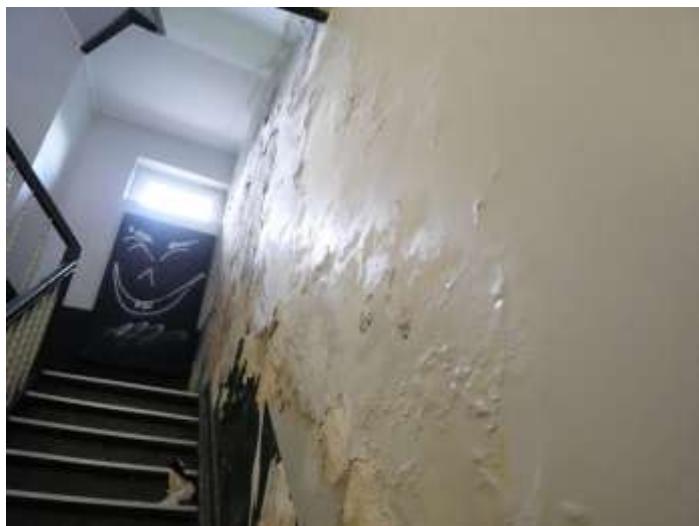
Bild 13
Treppenhaus

Blick auf die rechte Wand im
Treppenhaus. Sie zeigt massive
Feuchtigkeitserscheinungen und
Schimmelpilz. Ein Teil des Put-
zes ist abgefallen und liegt auf der
Treppe.

- Im Treppenhaus sind starke Durchfeuchtungen im Wandbereich vorhanden. Es sind Schimmelpilzbildungen und Putzabplatzungen vorhanden. Hier ist die Ursache zu überprüfen und die Wände neu zu verputzen und zu streichen. Auf der Holztreppe liegt der heruntergefallene Putz. Die Treppe selbst zeigt Farbabplatzungen und muss neu gestrichen werden.

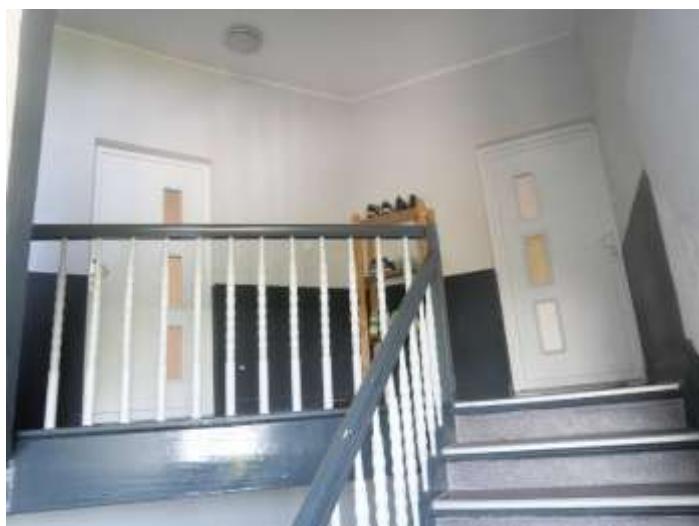
Bild 14
Treppenhaus

Blick auf ein Zwischenpodest der Treppenanlage. Die Treppe ist aus Holz mit einem PVC Belag. Das Geländer ist ebenfalls aus Holz mit gedrechselten Holzsenkrechstäben und Holzhandlauf. Im Hintergrund sieht man die 2 Kunststofftüren mit Glasfledern zu den Wohnungen (jeweils Zweispänner in den Etagen). Die Wände im Treppenhaus sind verputzt und gestrichen.

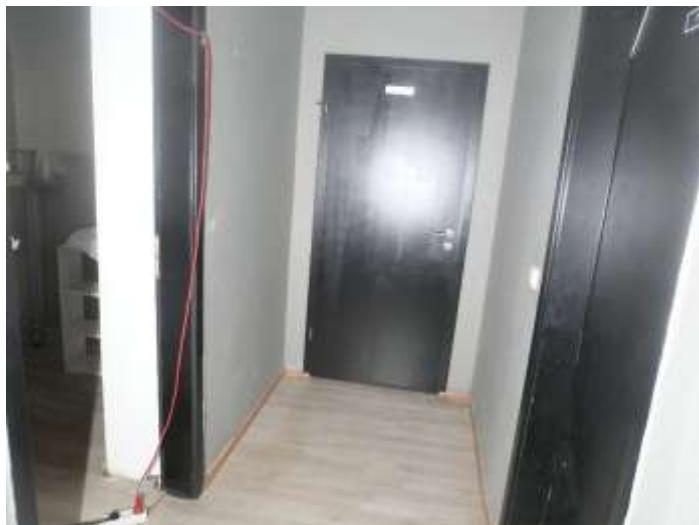
Bild 15
Wohnung EG links

Blick in den Flur. Auf dem Boden ist Laminat verlegt. Die Türen sind aus Holz in Holzzarge. Die Wände sind tapiziert und gestrichen.

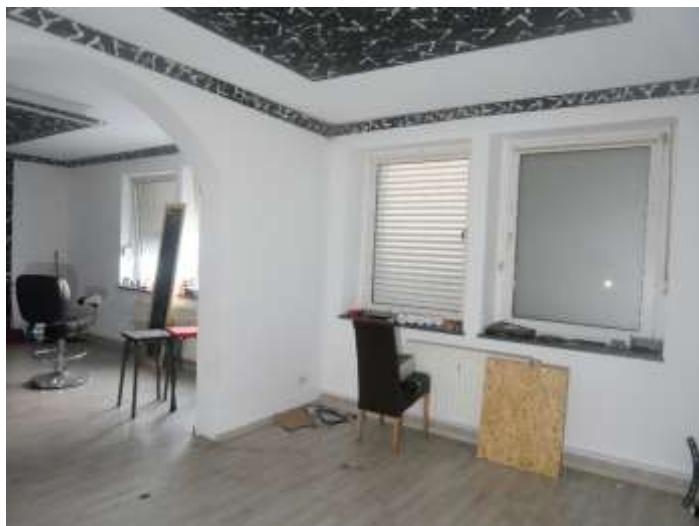
Bild 16
Wohnung EG links

Blick in 2 Räume zur Straße hin. Die Kunststofffenster haben ein Milchglas. Auf dem Boden ist Laminate verlegt. Die Decke hat Eckleisten und einen abgehängten Bereich.

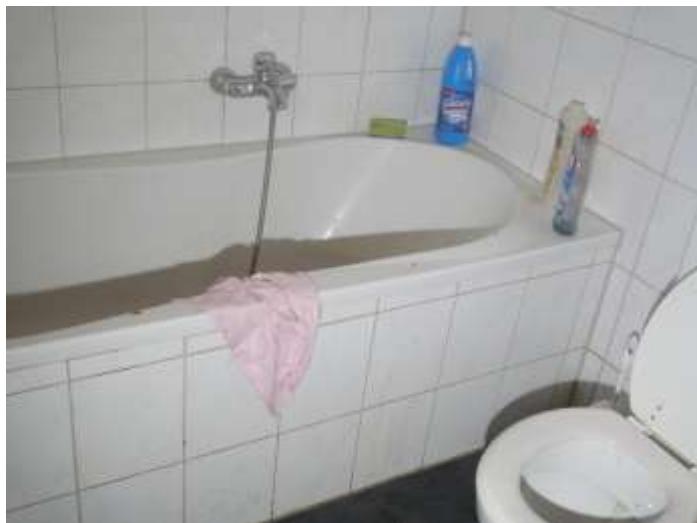
**Bild 17****Wohnung EG links**

Blick in das Bad. Ausstattung mit Badewanne, Waschbecken und WC Körper. Der Boden und die Wände sind gefliest. Alles in einem renovierungsbedürftigen Zustand.

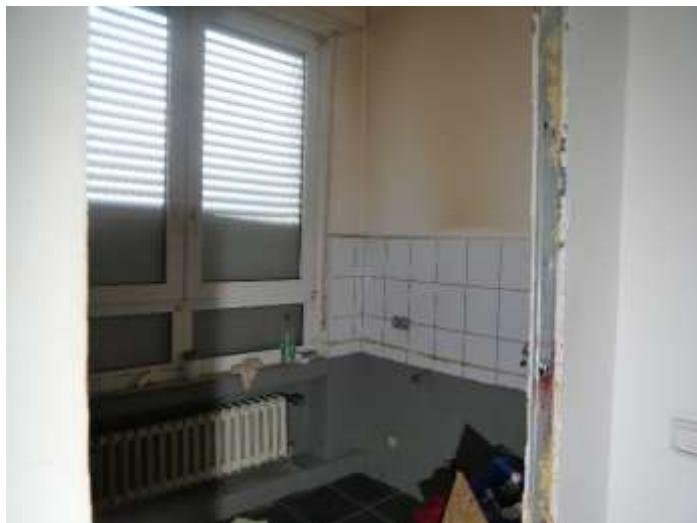
**Bild 18****Wohnung EG links**

Blick in den als Wintergarten ausgewiesenen Raum. An der Wand wurde ein Fliesenpiegel angebracht. Darüber Putz und Anstrich. Das Kunststofffenster mit Isolierverglasung hat ein Unterlicht. Darunter sieht man noch einen alten Heizkörper.

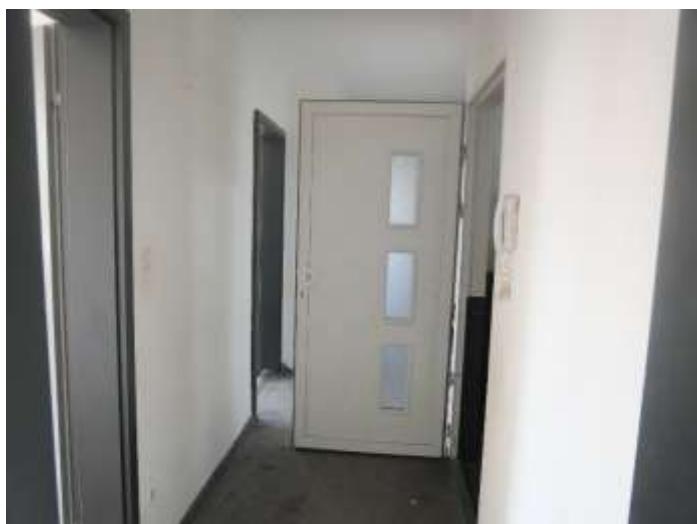
**Bild 31****Wohnung 3.OG rechts**

Blick in den Flur. Rechts sieht man die Wohnungseingangstür aus Kunststoff. Auf dem Boden wurde Teppich auf dem alten Keramikplattenbelag verlegt. Die Wände sind tapiziert und gestrichen. Die Türen sind aus Holz in einer Holzzarge und dunkel gestrichen.

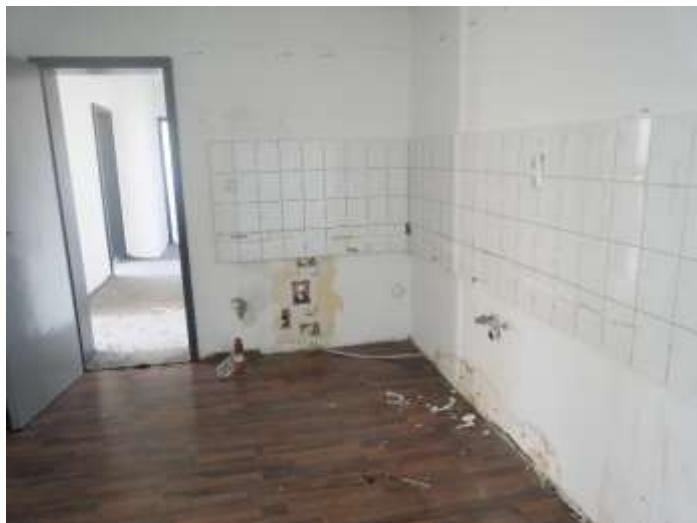
**Bild 32****Wohnung 3.OG rechts**

Blick in die Küche. Man sieht hier den Fliesenpiegel. Darunter Putz mit Anstrich. Hier sind Feuchtigkeitsscheinungen sichtbar. Der alte Laminatbelag ist erneuerungsbedürftig. Geradeaus sieht man den Flur.

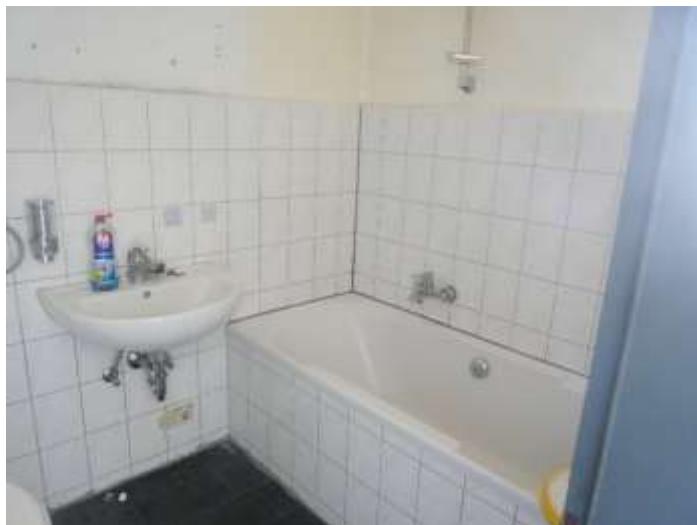
**Bild 33****Wohnung 3.OG rechts**

Blick in das Bad. Ausstattung mit Badewanne, Waschbecken und WC Körper. Die Wände sind ca. 1,5 m hoch gefliest. Darüber Putz mit Anstrich. Hier zeigen sich größere Verfleckungen. Auf dem Boden ist ebenfalls ein Keramikplattenbelag verlegt.

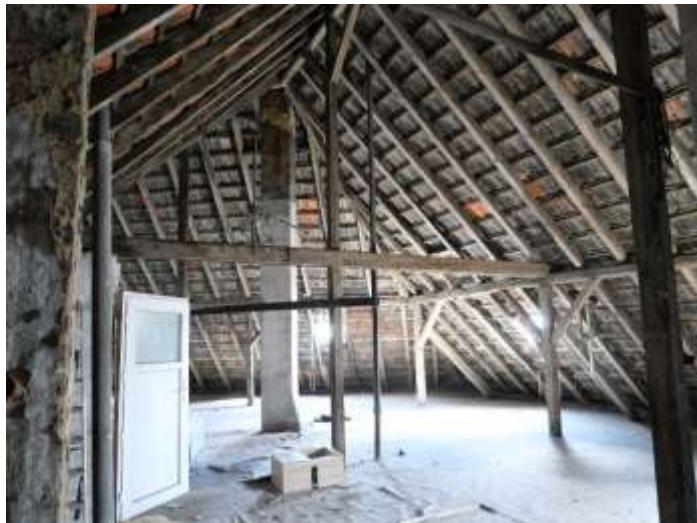
**Bild 34****Dachgeschoss**

Blick auf den Dachboden. Die Dachziegel sind alt und zeigen Lücken, so dass Regen hereineinläuft. Eine Unterspannbahn und Wärmedämmung fehlen. Links sieht man die Tür zum Treppenhaus aus Kunststoff. Auf dem Boden ist ein alter PVC Belag verlegt worden.

- Das Dach hat eine sehr alte Ziegeleindeckung. Die Ziegel liegen teilweise lose auf. Es sind Lücken vorhanden und das Regenwasser dringt ein. Es zeigen sich auch hier Feuchtigkeitserscheinungen und Schimmelpilzbildungen. Das Dach ist zu erneuern. Die Tür zum Dachboden ist aufgebrochen und ebenfalls zu erneuern.
