GUTACHTEN über den Verkehrswert (i.S.d. § 194 Baugesetzbuch)

Zwangsversteigerungsverfahren Geschäftsnummer: 180 K 22/25

Objekt: **8.026 / 100.000 Miteigentumsanteil** an dem mit einem Wohn- und Geschäftshaus bebauten Grundstück in **45138 Essen, Markgrafenstraße 30**, Gemarkung Essen, Flur 14, Flurstück 199 verbunden mit dem **Sondereigentum an Nr. 1** des Aufteilungsplanes, Teileigentum, gelegen im EG links sowie 1 Kellerraum gemäß Aufteilungsplan, Wohnungsgrundbuch von Essen Blatt 11083

Wertermittlungsstichtag
(= Qualitätsstichtag): 21.08.2025

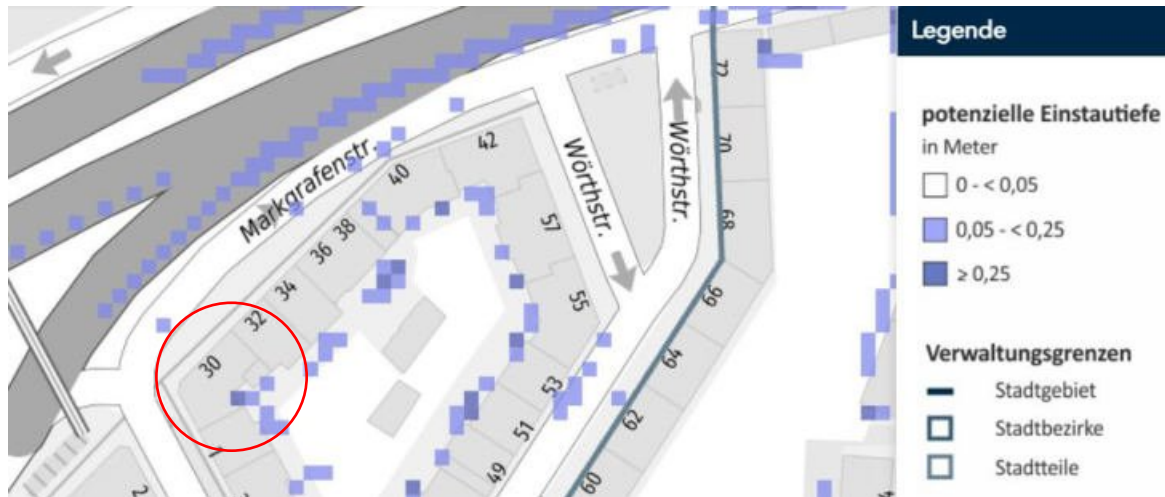
Nachfolgend ein Auszug aus der Starkregenkarte der Stadt Essen, im Bereich des zu bewertenden Grundstücks:

Die Karte zeigt überflutungsgefährdete Bereiche auf Basis der Ergebnisse eines Starkregenszenarios für ein 100-jährliches Ereignis ("einmal alle hundert Jahre"). Es handelt sich um eine statistische Wahrscheinlichkeit, die nur einen Anhaltspunkt dafür bietet wie oft dieser Regen wirklich auftreten kann.

Auf der Karte wird die Ausdehnung der Überschwemmung flächenhaft gezeigt. Die potenzielle Einstautiefe wird dabei in drei Klassen unterteilt: 0 bis 0,05 Meter, 0,05 bis 0,25 Meter oder höher als 0,25 Meter.

Für weiße Gebiete gibt es keine Gefährdung. Wenn ein Gebiet in der Starkregenkarte blau oder dunkelblau dargestellt ist, stellen sich dort höhere Wasserstände ein gemäß der dargestellten Legende.

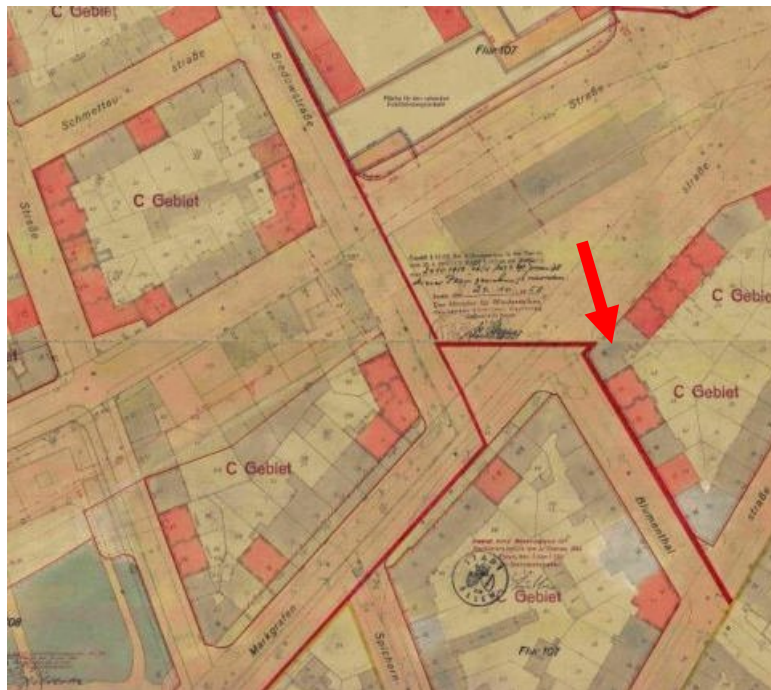
Auszug aus dem Bebauungsplan:

Der Durchführungsplan trifft für dieses Grundstück lediglich Festsetzungen im Hinblick auf die Nutzungsart und Baulinien.

Aufgrund der geringen Festsetzungen handelt es sich nicht um einen qualifizierten Bebauungsplan. Die Zulässigkeit von Bauvorhaben richtet sich deshalb nach § 34 BauGB.

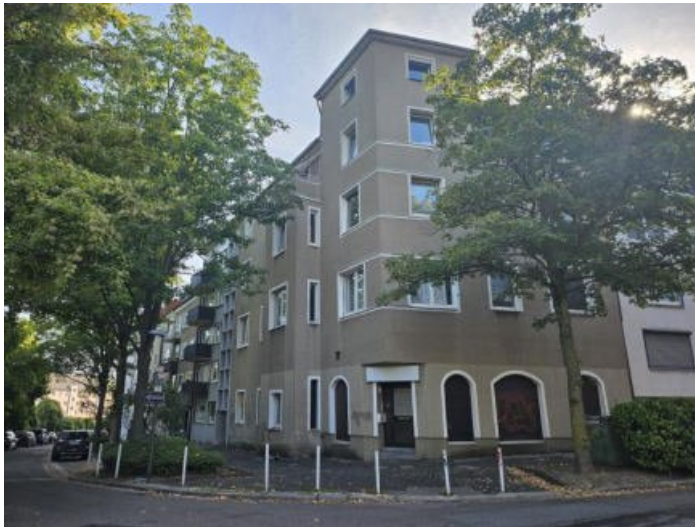
Bild 01

Übersichtsbild

Blick auf das zu bewertende Objekt *Markgrafenstr. 30* in Essen, ein Wohn- und Geschäftshaus an der Ecke *Markgrafenstraße/Blumenthalstraße*. Das viergeschossige Haus wurde in geschlossener Bauweise erstellt und grenzt direkt an den öffentlichen Gehweg. Die Fassaden sind mit Putz und Anstrich versehen, die Rinnen und Fallrohre aus Zink. Das Ladenlokal mit Eingang an der Ecke, ist mit Rundbogenfenstern ausgestattet.

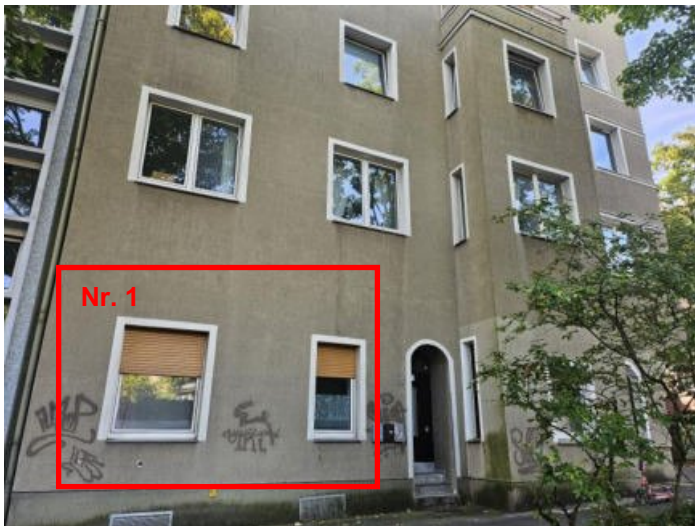
Bild 02

Übersichtsbild

Blick auf die Vorderfassade an der Markgrafenstraße. Das Erdgeschoss liegt auf Hochparterre-Ebene. 4 Stufen führen zum Hauseingang, mittig am unteren Bildrand zu sehen. Bei der Haustür handelt es sich um eine alte Holztür mit schmalem Strukturglasfeld und einem Oberlicht als Rundbogen ausgeführt. Die Kellerfenster liegen im Sockelbereich. Links des Eingangs befindet sich das zu bewertende Teileigentum Nr. 1.

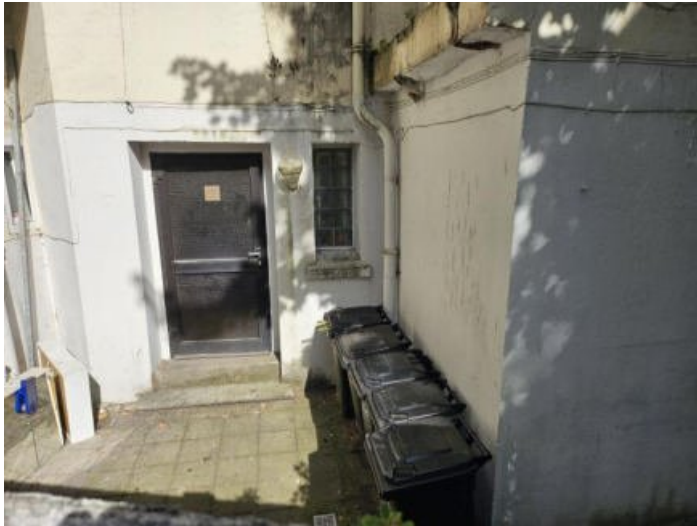
**Bild 04****Übersichtsbild**

Blick in den Hof. Über eine Tür mit Glasfeldern erreicht man vom Treppenhaus den Hof. Zwei massive Stufen führen nach unten. Der gesamte Hof ist mit Betonsteinplatten belegt.

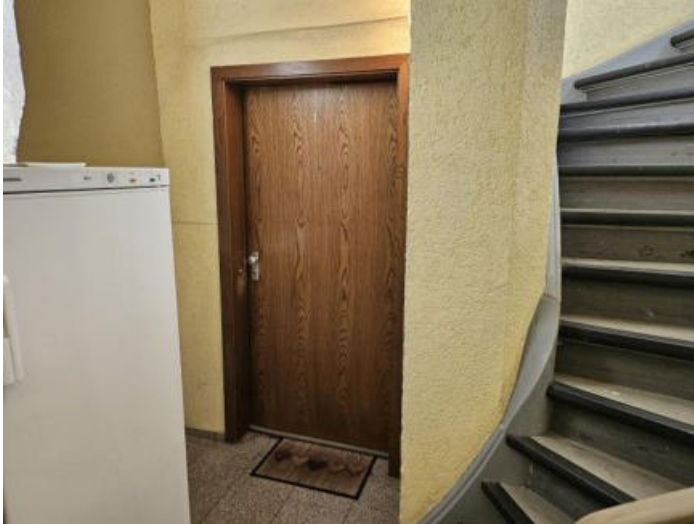
**Bild 07****Flur/Treppenhaus**

Am Ende des Eingangsflures wird auf der linken Seite das zu bewertende Sondereigentum Nr. 1 erreicht.

Blick auf die Eingangstüre. Es handelt sich um eine Holztüre in Holzzarge.

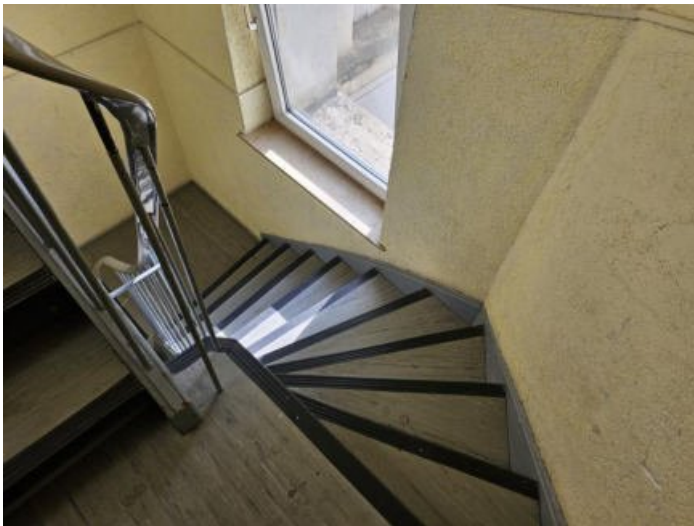
**Bild 08****Flur/Treppenhaus**

Eine angewinkelte Holztreppe mit Zwischenpodest führt in die oberen Stockwerke. Die Stufen sind mit PVC belegt. Das Geländer besteht aus Stahlrundrohren mit einem Mipolam-Handlauf.

Keller/Treppenhaus: Das Treppenhaus ist im Altzustand. Die Holztreppe macht einen erneuerungsbedürftigen Eindruck. Die Stahlstäbe des Geländers sind korrodiert. Der Kunststoffbelag auf Stufen und Podesten ist verschmutzt und zeigt stellenweise Risse und Unebenheiten. Die Treppenstufen haben sich in Richtung Straße abgesenkt und befinden sich tlw. in Schiefelage.

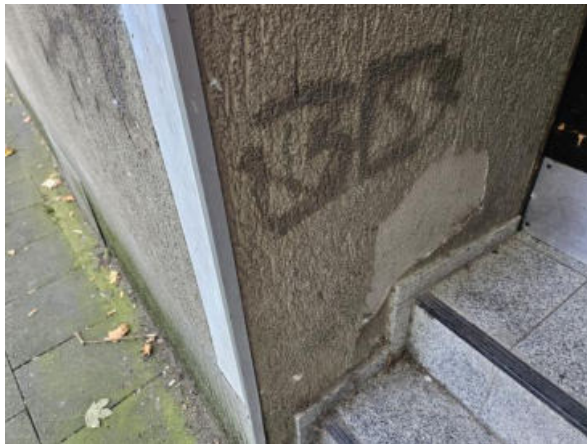
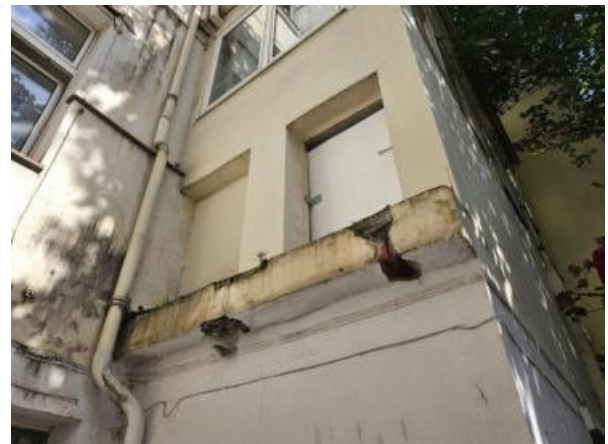
Fassade: Das Gebäude ist mit Putz und Anstrich ausgestattet. Die Wand an der Vorderseite wurde im Erdgeschossbereich mit Graffiti beschmiert. Unterhalb der Fenster sind Schmutzspuren durch herablaufendes Regenwasser entstanden.

An der Rückseite gibt es einen Anbau, welcher sich vom Erdgeschoss bis ins 1. OG erstreckt. Die Deckenhöhe im Erdgeschoss ist niedriger ausgeführt, als im Hauptgebäude, so entsteht zum Boden des 1. OG ein Hohlraum. Die gesamte Rückfassade inklusive dem Anbau ist in schlechtem und sanierungsbedürftigem Zustand. Ausbruchstellen mit Putzabplatzungen im Bereich der Fensterbänke und Fensterlaibungen sind sichtbar. Die Rückseite zeigt starke Feuchtigkeitsschäden. Kabel sind unfachmännisch an der Außenwand befestigt.
