GUTACHTEN über den Verkehrswert (i.S.d. § 194 Baugesetzbuch)

Zwangsversteigerungsverfahren Geschäftszahl: 180 K 19/25

Objekt: **13.158 / 100.000 Miteigentumsanteil** an dem mit einem Wohn- und Geschäftshaus bebauten Grundstück in
45138 Essen, Markgrafenstraße 30,
Gemarkung Essen, Flur 14, Flurstück 199 verbunden mit
dem **Sondereigentum an Nr. 6** des Aufteilungsplanes,
Wohnungseigentum, gelegen im 2.OG rechts sowie
1 Kellerraum gemäß Aufteilungsplan
Wohnungsgrundbuch von Essen Blatt 11088

Wertermittlungsstichtag
(= Qualitätsstichtag): 21.08.2025

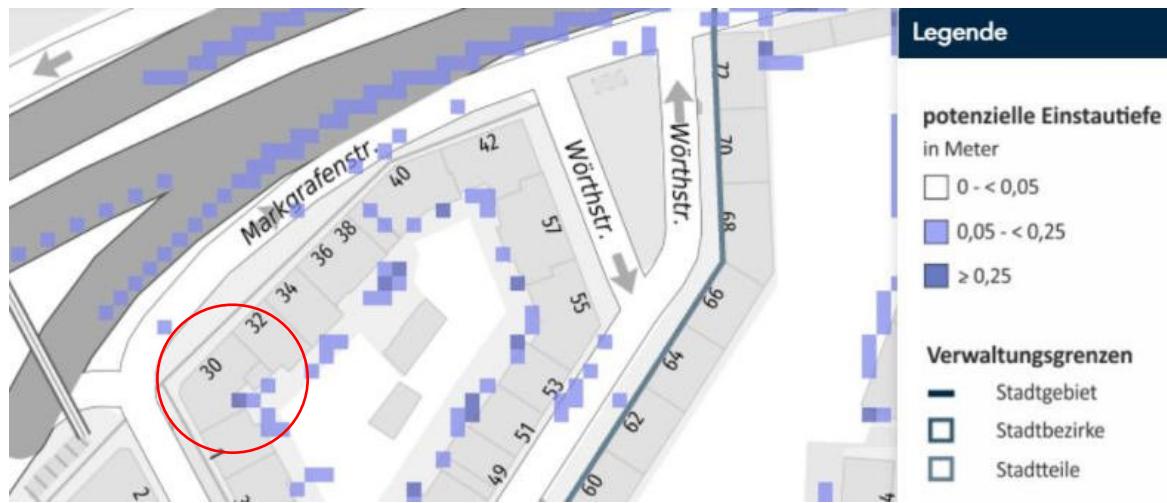
Nachfolgend ein Auszug aus der Starkregenkarte der Stadt Essen, im Bereich des zu bewertenden Grundstücks:

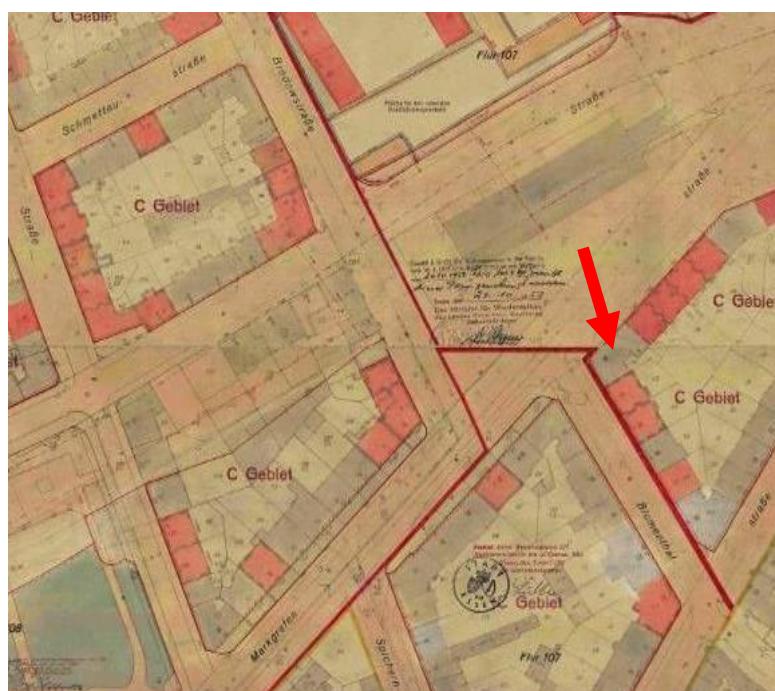
Auszug aus dem Bebauungsplan:

Der Durchführungsplan trifft für dieses Grundstück lediglich Festsetzungen im Hinblick auf die Nutzungsart und Baulinien.

Aufgrund der geringen Festsetzungen handelt es sich nicht um einen qualifizierten Bebauungsplan. Die Zulässigkeit von Bauvorhaben richtet sich deshalb nach § 34 BauGB. Gem. § 34 BauGB ist innerhalb der im Zusammenhang bebauten Ortsteile ein Vorhaben zulässig, wenn es sich nach Art und Maß der baulichen Nutzung, der Bauweise und der Grundstücksfläche, die überbaut werden soll, in die Eigenart der näheren Umgebung einfügt und die Erschließung gesichert ist. Die Anforderungen an gesunde Wohn- und Arbeitsverhältnisse müssen gewahrt bleiben, das Ortsbild darf nicht beeinträchtigt werden.

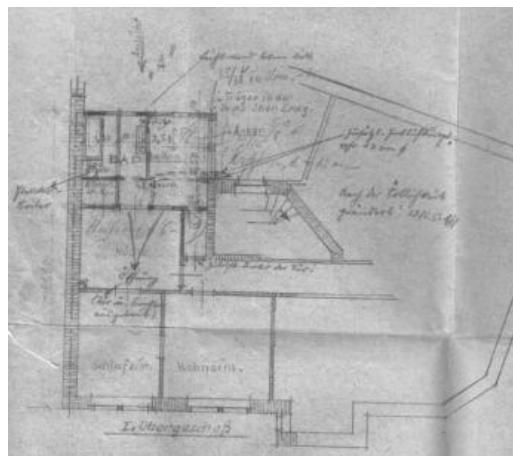
Auch weichen die Pläne der Teilungserklärung von den tatsächlichen Gebäudeabmessungen ab. So ist der Anbau im Bereich der Wohnung Nr. 3 im 1. Obergeschoss gar nicht eingetragen, obwohl dieser schon 1951 genehmigt und 1953 abgenommen wurde.

Plan aus der Bauakte, genehmigter Anbau im 1. OG

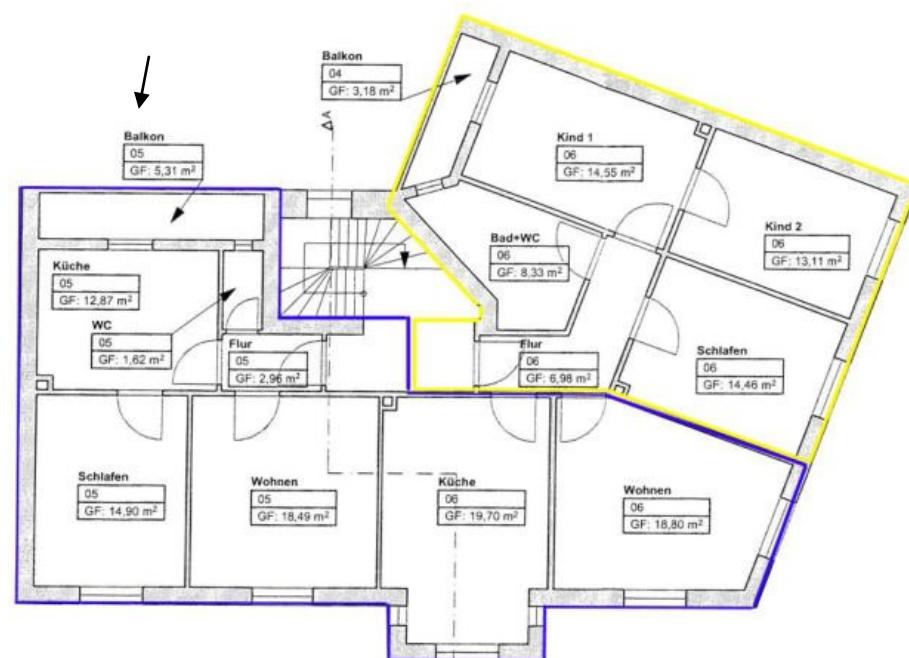
Der zu bewertenden **Wohnung Nr. 6** wurden Teile des gemeinschaftlichen Treppenhauses als Flur zugeordnet. Des Weiteren wurden die beiden Räume zur Markgrafenstraße der Nachbarwohnung Nr. 5 zugeordnet und auch so vermietet:

Plan Istzustand 2.OG (die gelbe bzw. blaue Umrandung entspricht der tatsächlichen Nutzung.)

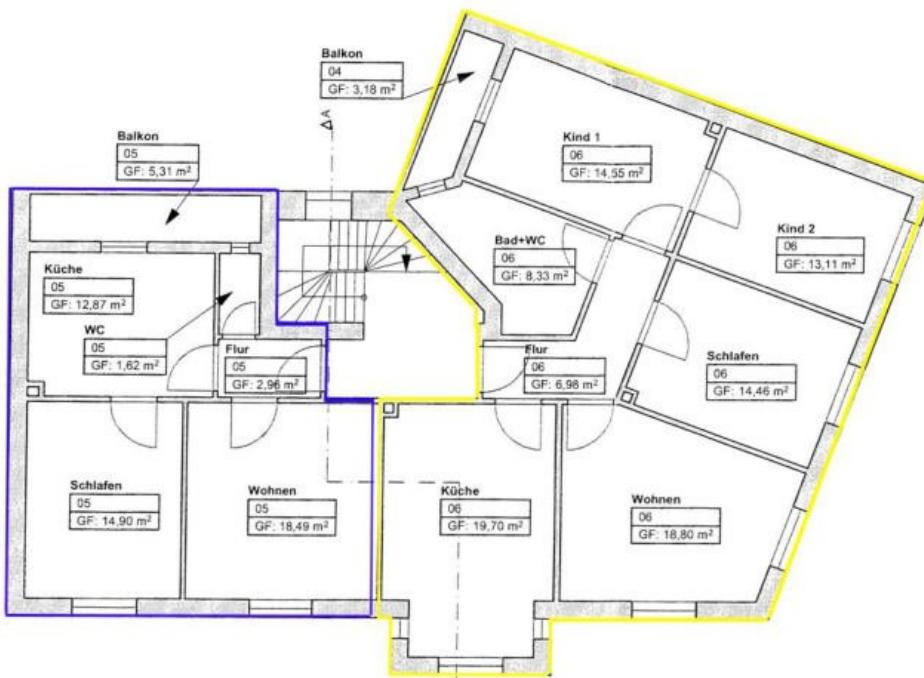
Plan gemäß Teilungserklärung 2.OG (die gelb umrandete Wohnung ist das zu bewertende Sondereigentum Nr. 6)

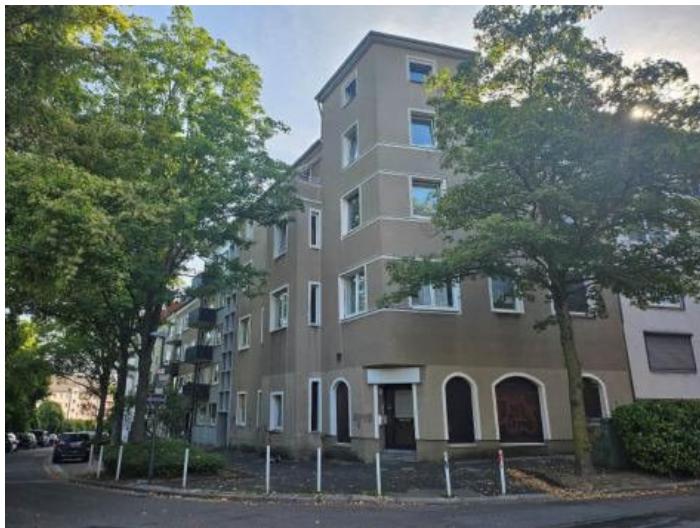
Bild 01 Übersichtsbild

Blick auf das zu bewertende Objekt *Markgrafenstr. 30* in Essen, ein Wohn- und Geschäftshaus an der Ecke *Markgrafenstraße/Blumenthalstraße*. Das viergeschossige Haus wurde in geschlossener Bauweise erstellt und grenzt direkt an den öffentlichen Gehweg. Die Fassaden sind mit Putz und Anstrich versehen, die Rinnen und Fallrohre aus Zink. Das Ladenlokal mit Eingang an der Ecke, ist mit Rundbogenfenstern ausgestattet.

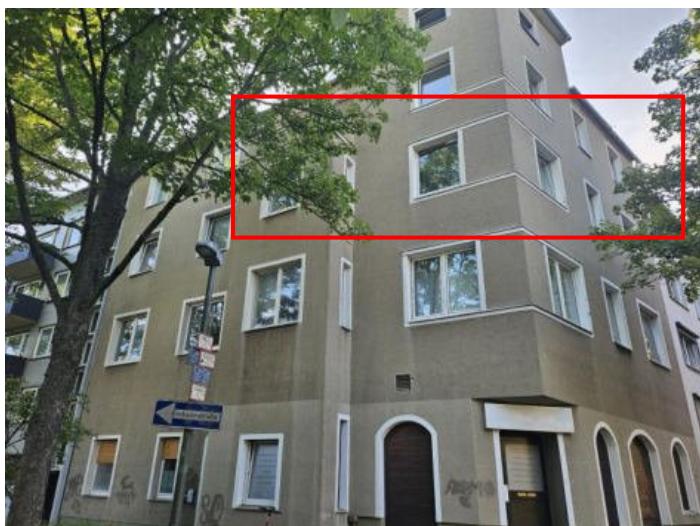
Bild 02 Übersichtsbild

Blick auf den Eckbereich des Gebäudes. Im Bild sind die Fenster des zu bewertenden Wohnungseigentums Nr. 6, welches im 2. OG liegt, zu sehen. Das Zimmer mit den Erkerfenstern und das Eckzimmer mit zwei Fenstern wurden in 2019, entgegen dem Aufteilungsplan, von der Nachbarwohnung Nr. 5 (linker Gebäudebereich) genutzt.

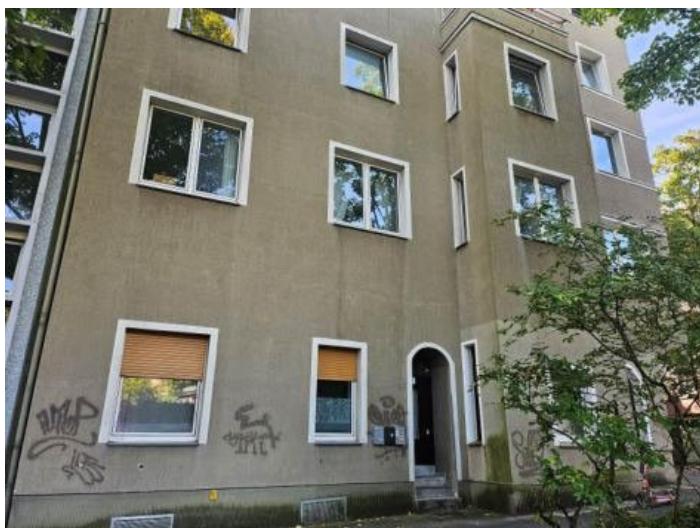
Bild 03 Übersichtsbild

Blick auf die Vorderfassade an der *Markgrafenstraße*. Das Erdgeschoss liegt auf Hochparterre-Ebene. 4 Stufen führen zum Hauseingang, mittig am unteren Bildrand zu sehen. Bei der Haustür handelt es sich um eine alte Holztür mit schmalem Strukturglasfeld und einem Oberlicht als Rundbogen ausgeführt. Die Kellerfenster liegen im Sockelbereich.

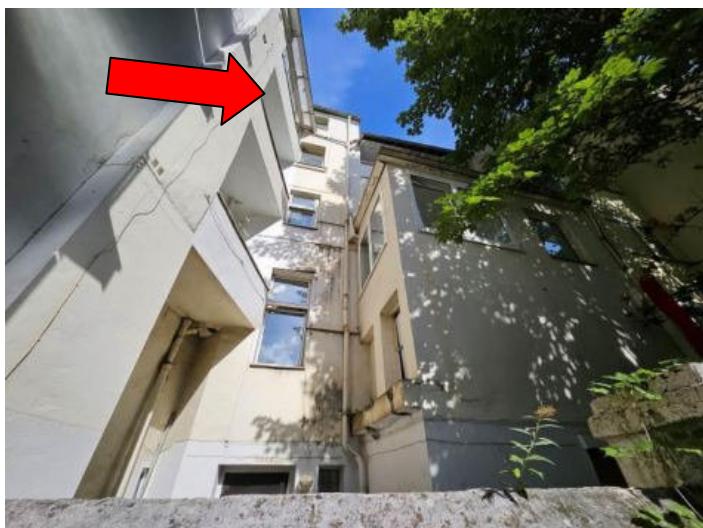
Bild 04
Übersichtsbild

Blick auf einen Teil der Rückfassade. Auch die Rückseite ist mit Putz und Anstrich versehen. Im Fensterbereich gibt es Ausbruchstellen und Putzabplatzungen. Feuchtigkeitsschäden sind sichtbar. Ein Anbau erstreckt sich über das Erdgeschoss und das 1. Obergeschoss. Über dem Erdgeschoss befindet sich aufgrund niedrigerer Deckenhöhe, ein Hohlraum.

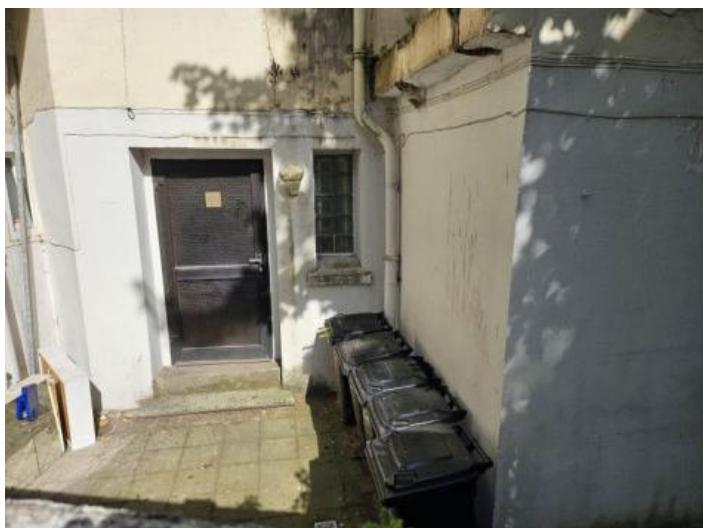
Bild 05
Übersichtsbild

Blick in den Hof. Über eine Tür mit Glasfeldern erreicht man vom Treppenhaus den Hof. Zwei massive Stufen führen nach unten. Der gesamte Hof ist mit Betonsteinplatten belegt.

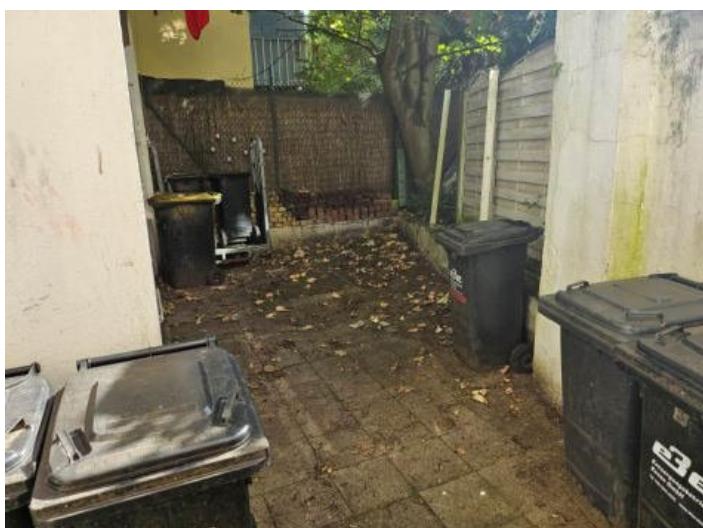
Bild 06
Übersichtsbild

Blick von der Außentür in den Hof. Die Einfriedung zu den Nachbargrundstücken ist unterschiedlich. Es gibt eine hohe, massive Mauer, daran schließen sich Holzflechzaunelemente auf einer niedrigen Mauer an. Geradeaus ist ein höherer Maschendrahtzaun auf der Mauer befestigt.

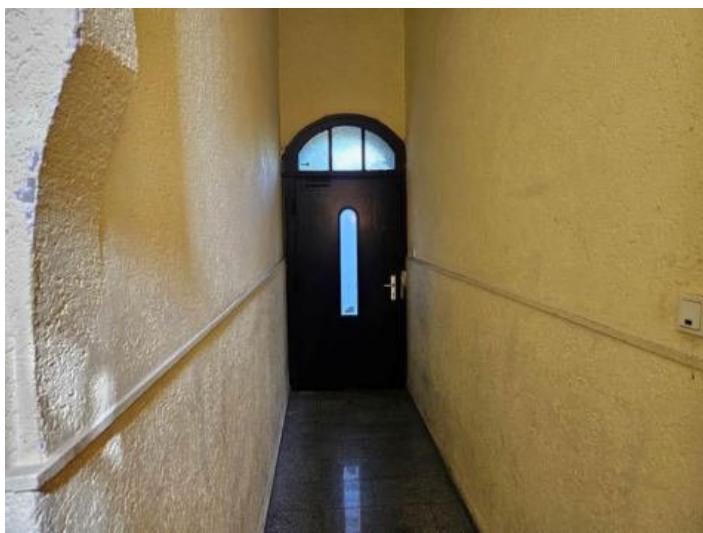
**Bild 07****Flur/Treppenhaus**

Blick auf die Hauseingangstüre mit langem Flur, über den das Treppenhaus erreicht wird. Auf dem Boden liegen Granitplatten. Die Wände im Flur und im Treppenhaus sind mit Strukturputz und Anstrich versehen.

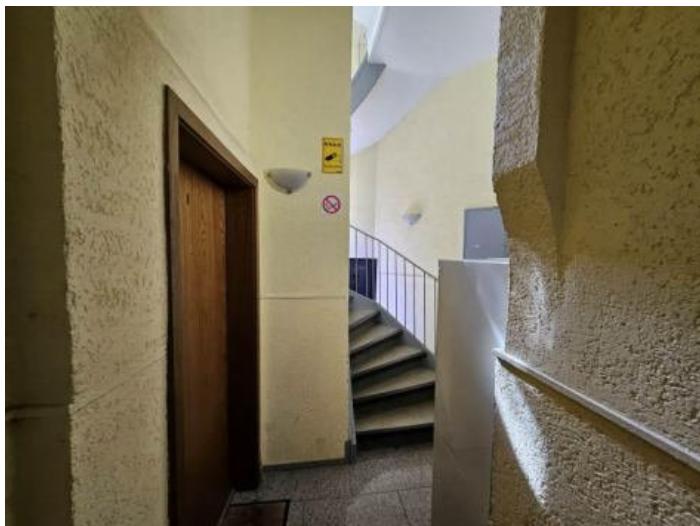
**Bild 08****Flur/Treppenhaus**

Blick in die andere Richtung. Am Ende des Eingangsflures wird auf der linken Seite das Sondereigentum Nr. 1 erreicht. Daran anschließend das Treppenhaus mit der Geschosstreppe und dahinter der Zugang zum rückwärtigen Hofraum.

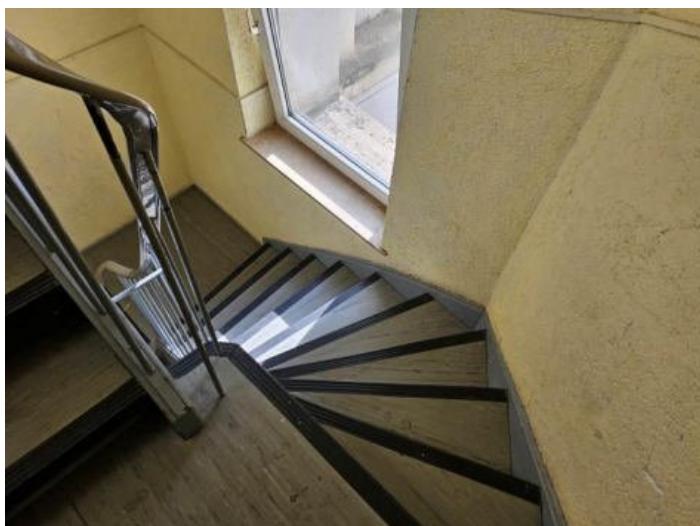
**Bild 09****Flur/Treppenhaus**

Eine angewendelte Holztreppe mit Zwischenpodest führt in die oberen Stockwerke. Die Stufen sind mit PVC belegt. Das Geländer besteht aus Stahlrundrohren mit einem Mipolam-Handlauf.

Die Stufen haben sich einseitig abgesenkt und befinden sich tlw. in Schieflage.

Keller/Treppenhaus: Das Treppenhaus ist im Altzustand. Die Holztreppe macht einen erneuerungsbedürftigen Eindruck. Die Stahlstäbe des Geländers sind korrodiert. Der Kunststoffbelag auf Stufen und Podesten ist verschmutzt und zeigt stellenweise Risse und Unebenheiten. Die Treppenstufen haben sich in Richtung Straße abgesenkt und befinden sich tlw. in Schieflage.

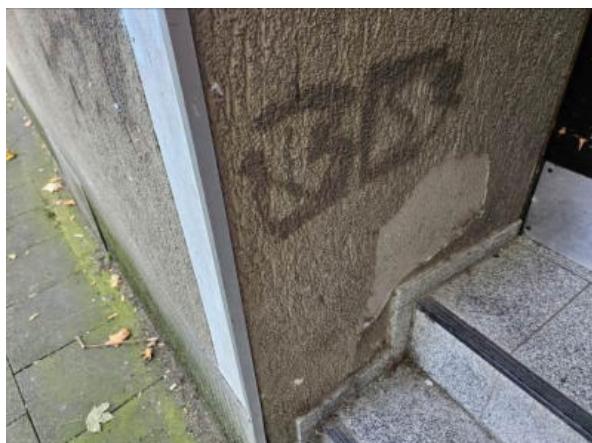
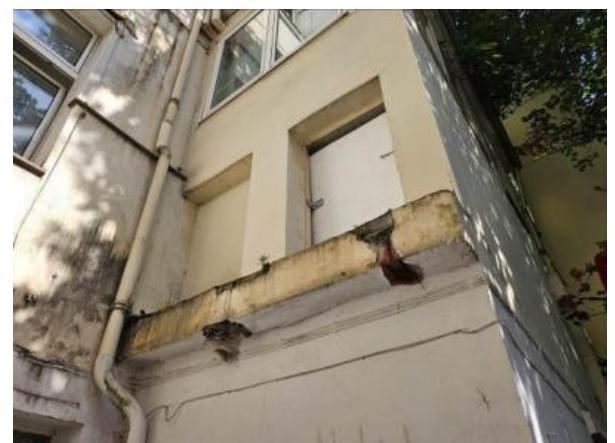
Fassade: Das Gebäude ist mit Putz und Anstrich ausgestattet. Die Wand an der Vorderseite wurde im Erdgeschossbereich mit Graffiti beschmiert. Unterhalb der Fenster sind Schmutzspuren durch herablaufendes Regenwasser entstanden.

An der Rückseite gibt es einen Anbau, welcher sich vom Erdgeschoss bis ins 1. OG erstreckt. Die Deckenhöhe im Erdgeschoss ist niedriger ausgeführt, als im Hauptgebäude, so entsteht zum Boden des 1. OG ein Hohlraum. Die gesamte Rückfassade inklusive dem Anbau ist in schlechtem und sanierungsbedürftigem Zustand. Ausbruchstellen mit Putzabplatzungen im Bereich der Fensterbänke und Fensterlaibungen sind sichtbar. Die Rückseite zeigt starke Feuchtigkeitsschäden. Kabel sind unfachmännisch an der Außenwand befestigt.
