Zweifamilienwohnhaus in Bad Schandau

Ostrauer Berg 5, 01814 Bad Schandau
Gemarkung Ostrau, Flurstücke 186 und 194/a

Kurzbeschreibung: Hanggrundstück (Flst. 194/a, 1.490 m²), bebaut mit einem Zweifamilienwohnhaus (Bj. um 1900, nach 1990 tlw. modernisiert, ca. 179,65 m² Wfl., überwiegend vermietet), instandsetzungsbedürftige und tlw. eingestürzte Stützmauer auf Flst. 194/a zum Nachbargrundstück Flst. 194/c, sowie weiteres bewaldetes Hanggrundstück (Flst. 186, 9.330 m²) auf gegenüberliegender Straßenseite, bebaut mit Doppelgarage, Carport und Geräteschuppen

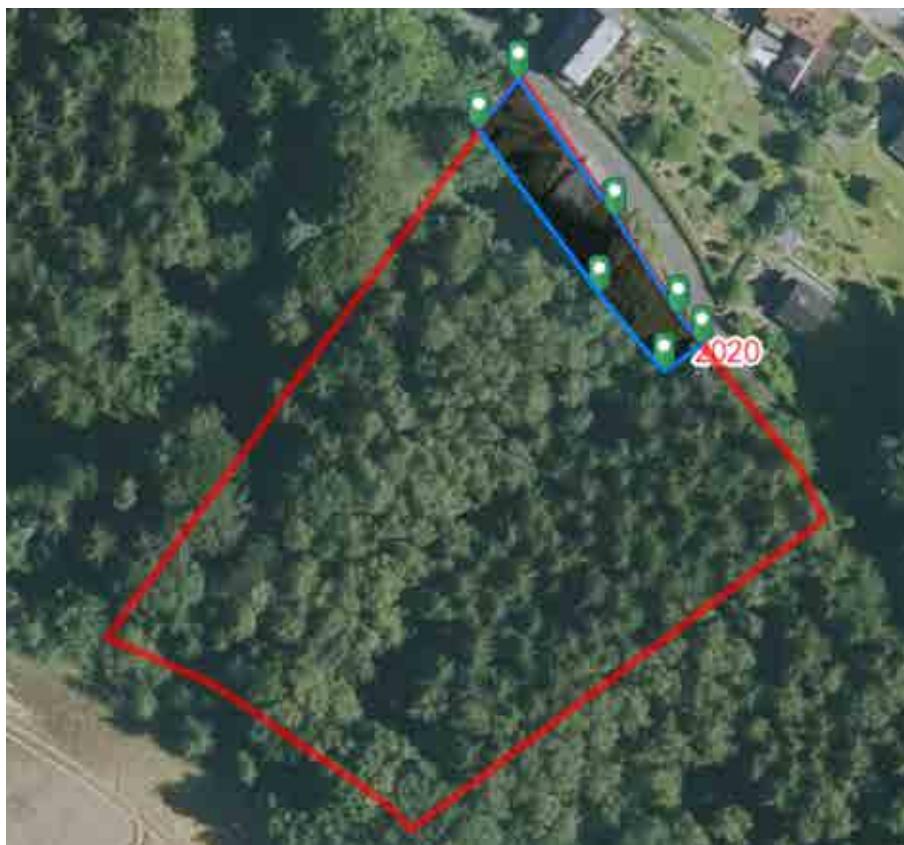
Für die Ermittlung des Werteinflusses des Flurstückes 186 muss das Flurstück in zwei Teilflächen aufgeteilt werden. Der strassenbegleitende Teil des Grundstückes, der mit einer Doppelgarage, einem Carport und einem Geräteschuppen bebaut ist, soll die Teilfläche 1 (ca. 600 m²) bilden. Der übrige Teil des Flurstückes 186 bildet die Teilfläche 2 (ca. 8.730 m²). Die Aufteilung ist in nachfolgender Abbildung 1 dargestellt.

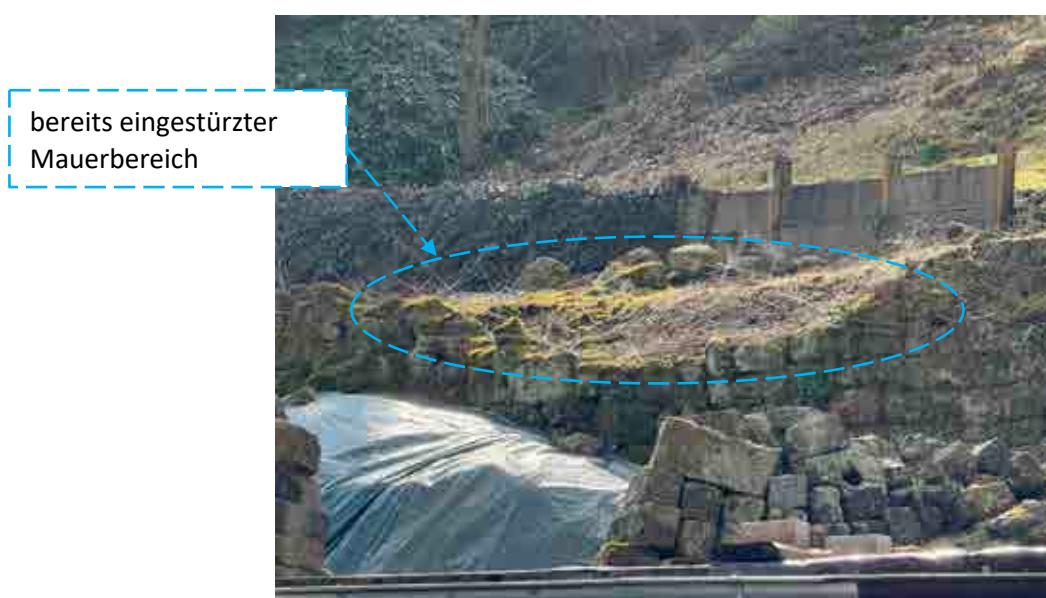
Abbildung 2

Diese Annahme bedarf jedoch einer vermessungstechnischen Bestätigung eines öffentlich bestellten Vermessungsingenieurs, zu dessen Beauftragung ich ausdrücklich rate, da aus der Luftbilddatenwertung und dem im Auftrag der Grundstückseigentümerin erstellten Aufmaß der Stützmauer keine rechtssichere Aussage zum Grenzverlauf abgeleitet werden kann. Nach den vorliegenden Unterlagen zu urteilen, könnte sich der bereits eingestürzte Teil der Stützmauer (Abbildung 2) jedoch auf dem Nachbargrundstück Flurstück 194/c befinden. Nichtdestotrotz befindet sich die Stützmauer grundsätzlich in einem instandsetzungsbedürftigen Zustand.

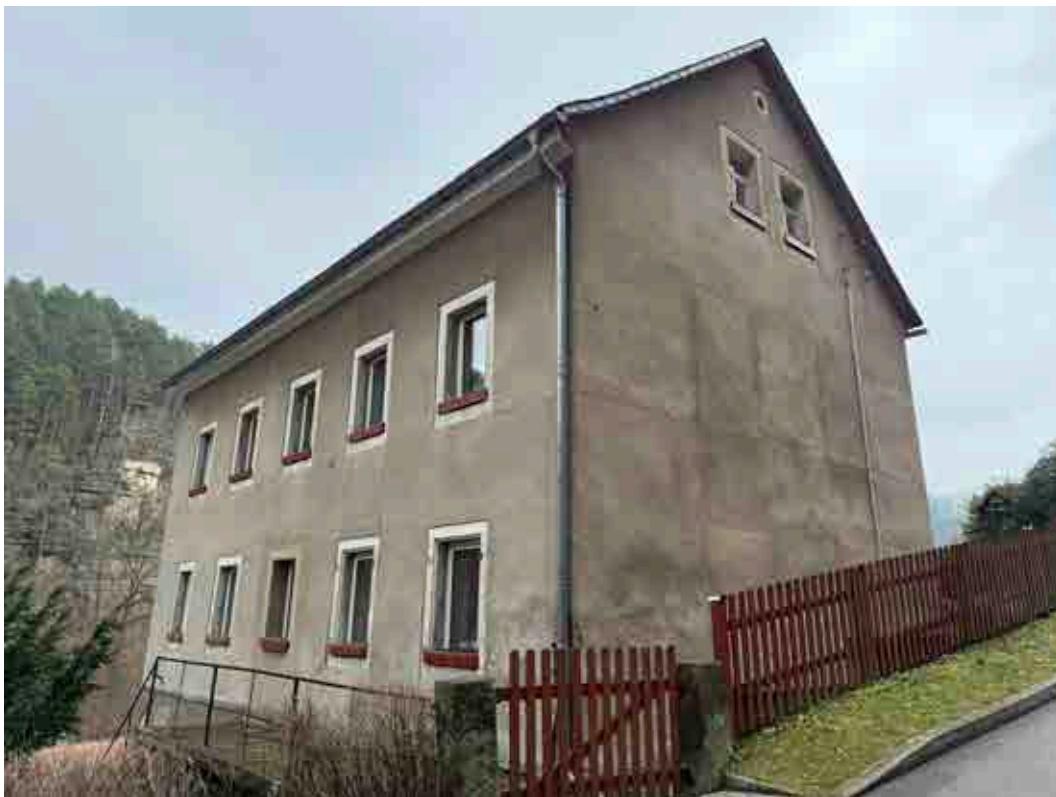
südwestliche Gebäudecke des Wohnhauses; Blick von der Straße Ostrauer Berg

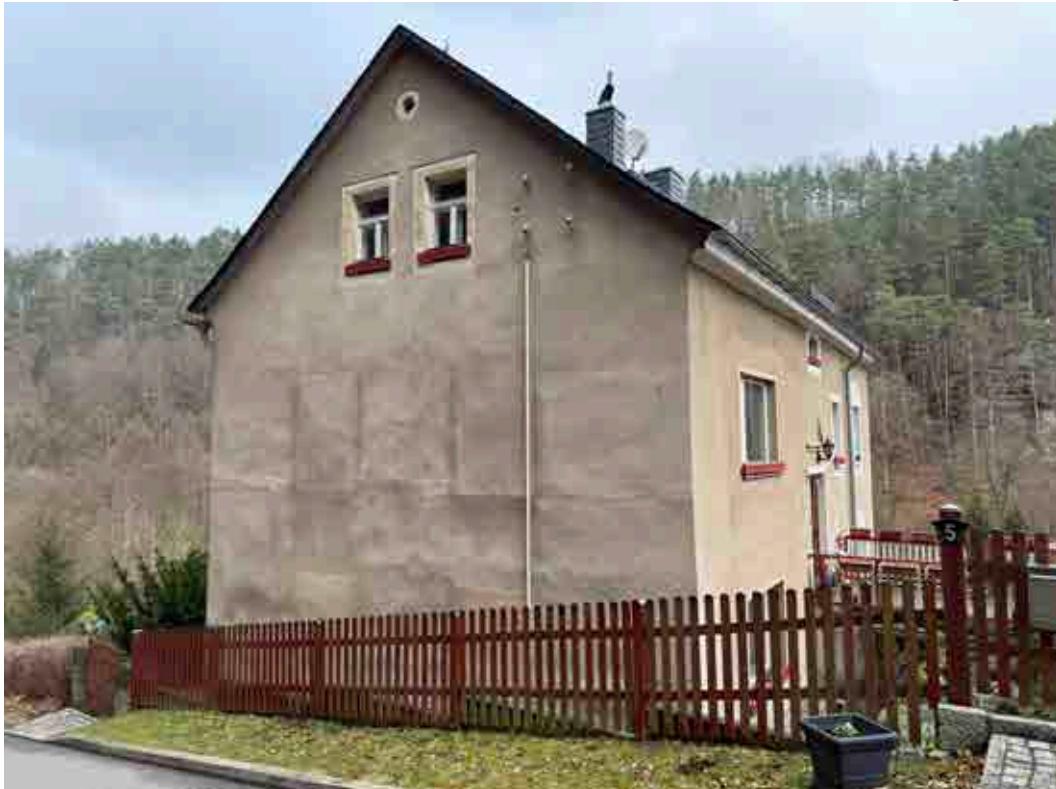
Südgiebel des Wohnhauses; Blick von der Straße Ostrauer Berg

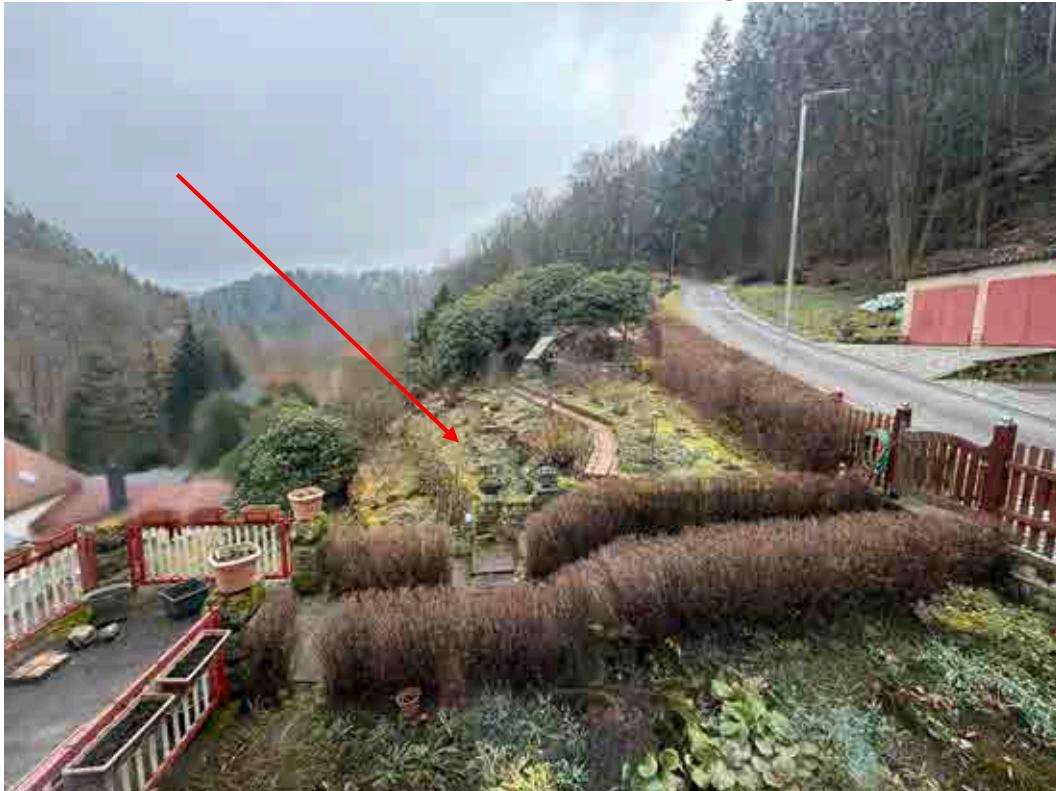
Blick auf die hangige und terrassierte Freifläche (Flst. 194/a)

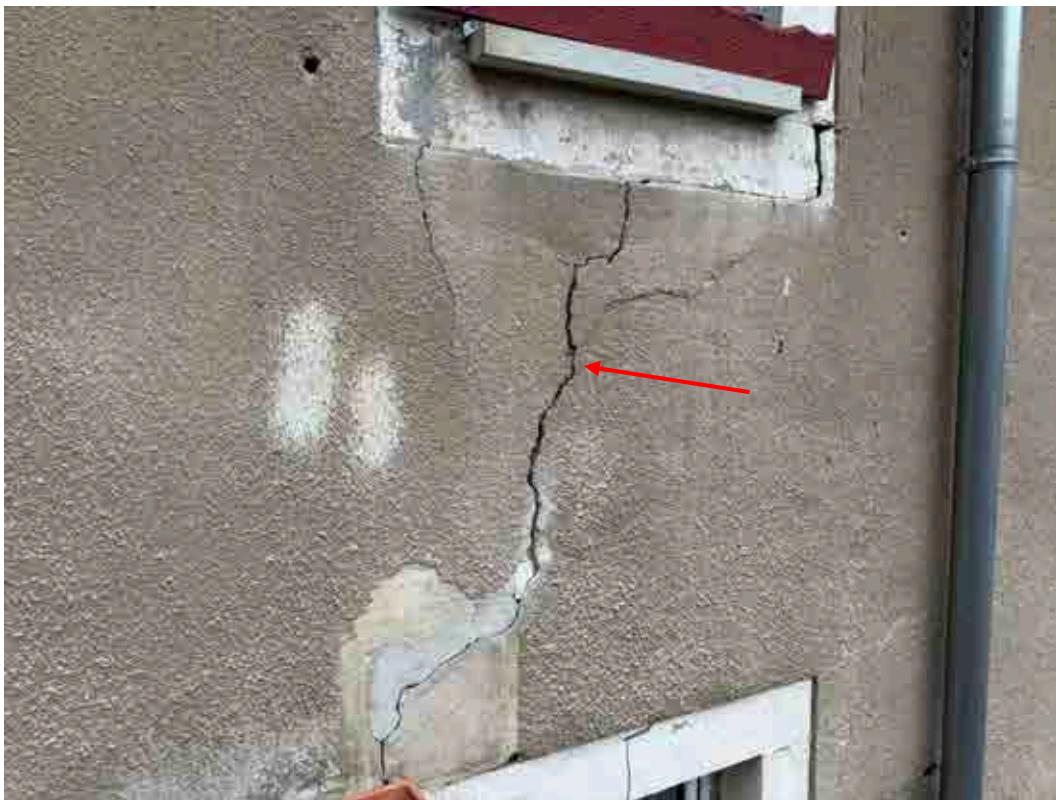
Beispiel für Risse im Außenmauerwerk; hier: an der Ostseite

- Putzschäden an der Fassade
- Putz- und Mauerwerksrisse (vor allem an den Umfangswänden)

Neben dem insgesamt niedrigen energetischen Standard ist insbesondere auf teils erhebliche Putzschäden sowie auf sichtbare Putz- und Mauerwerksrisse in den tragenden Umfassungswänden hinzuweisen. Diese Schäden deuten auf bauphysikalische und möglicherweise konstruktive Schwächen hin und erfordern mittelfristig eine fachgerechte Instandsetzung.

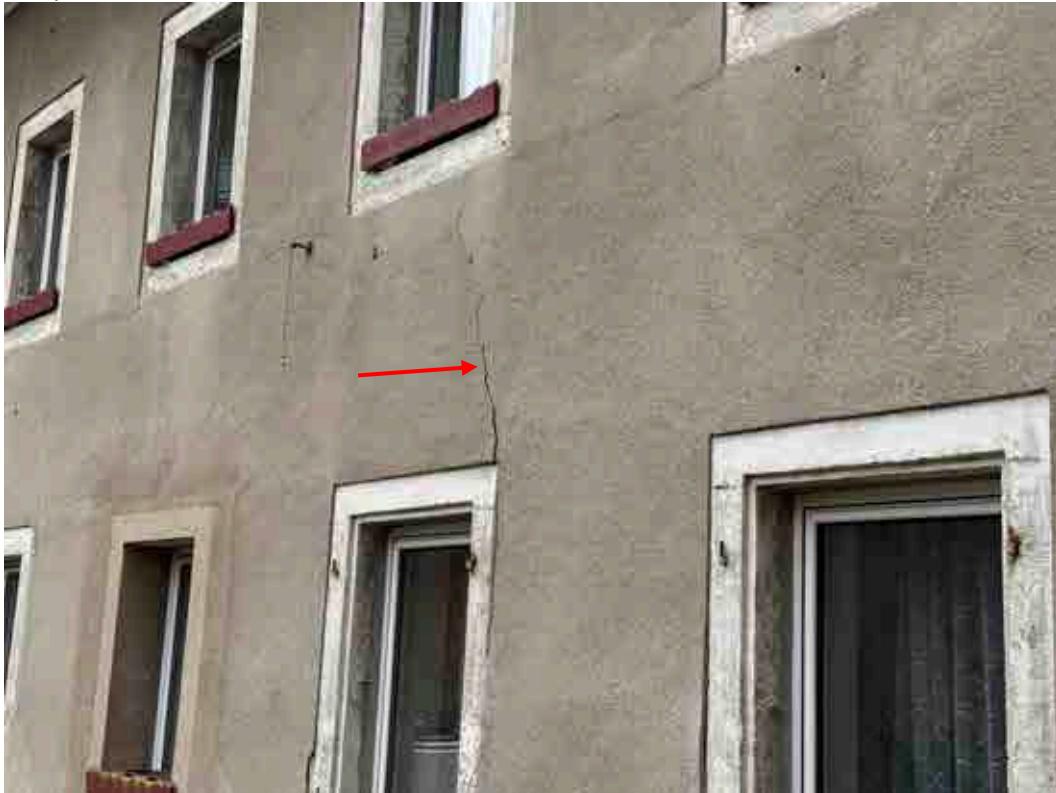
Beispiel für Risse im Außenmauerwerk; hier: an der Westseite

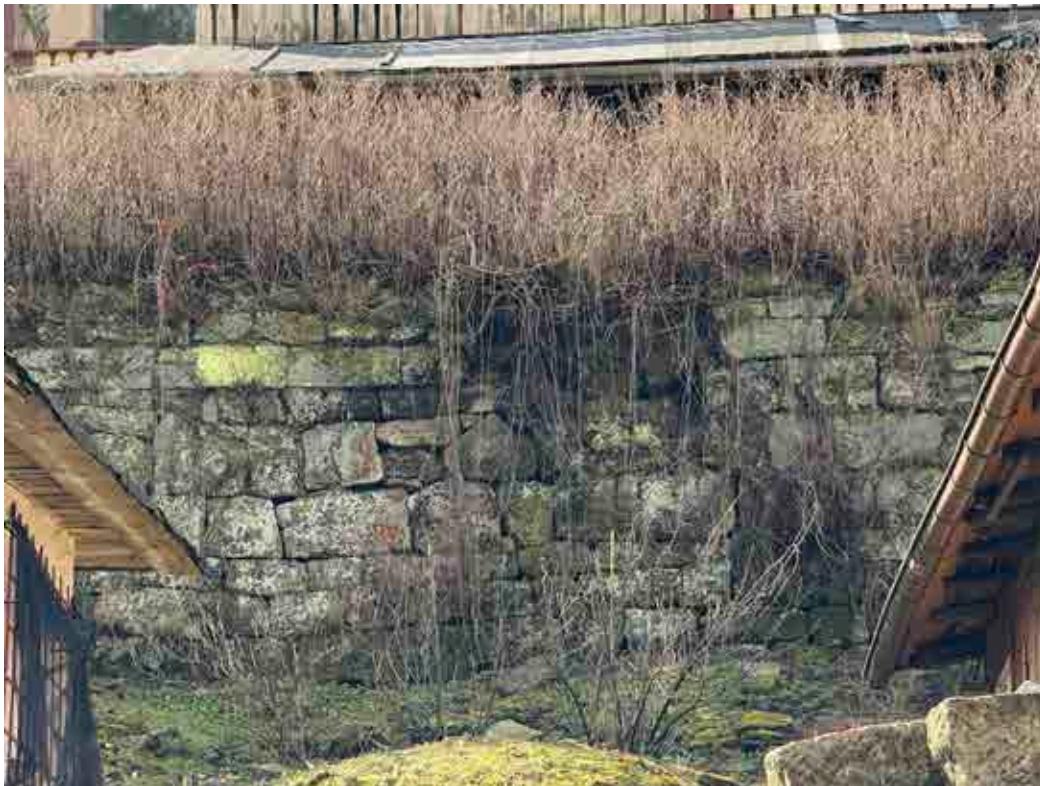
Teil der Stützmauer, der sich wahrscheinlich auf dem Wertermittlungsgrundstück Flst. 194/a befindet (Blick aus nördlicher Richtung vom Niederweg)

Die vorhandenen Schäden an der Stützmauer zum angrenzenden Nachbargrundstück (Flurstück 194/c) können potenziell kostenintensive bauliche Instandsetzungs- oder Sicherungsmaßnahmen erforderlich machen. Der genaue Umfang der baulichen Maßnahmen hängt unter anderem davon ab, auf wessen Grundstück sich die betroffenen Mauerteile befinden und wer damit instandhaltungspflichtig ist. Zum gegenwärtigen Zeitpunkt ist der exakte Grenzverlauf zwischen dem Bewertungsgrundstück und dem Nachbargrundstück jedoch nicht abschließend geklärt.

Die Unsicherheit über den Grenzverlauf stellt ein potenzielles rechtliches und wirtschaftliches Risiko dar, insbesondere im Hinblick auf mögliche Verpflichtungen zur Mängelbeseitigung sowie die Inanspruchnahme durch den Nachbarn. Die Länge der Stützmauer an der nördlichen Grundstücksseite des Flurstückes 194/a zum Nachbargrundstück Flurstück 194/c beträgt etwa 50 m. Nach den Unterlagen ist für die Instandsetzung der Stützmauer von Kosten zwischen 229.047,99 € und 299.740 € die Rede, was rund 5.000 € je lfd. Meter Stützmauer entsprechen würde.

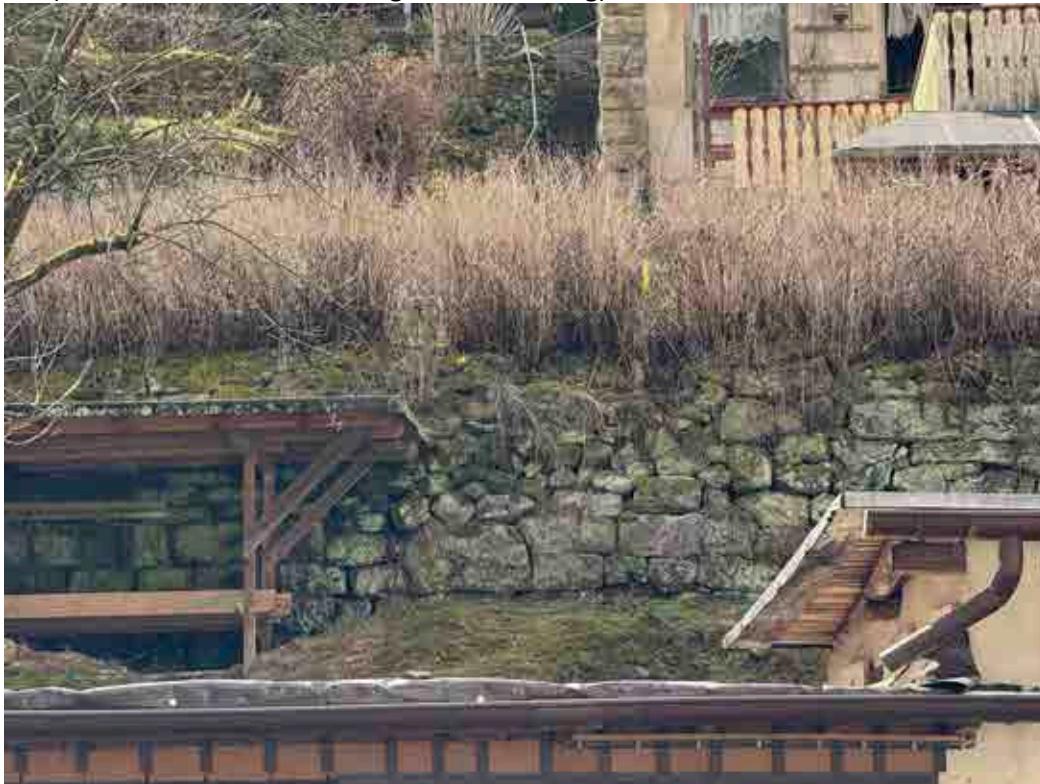
wie zuvor

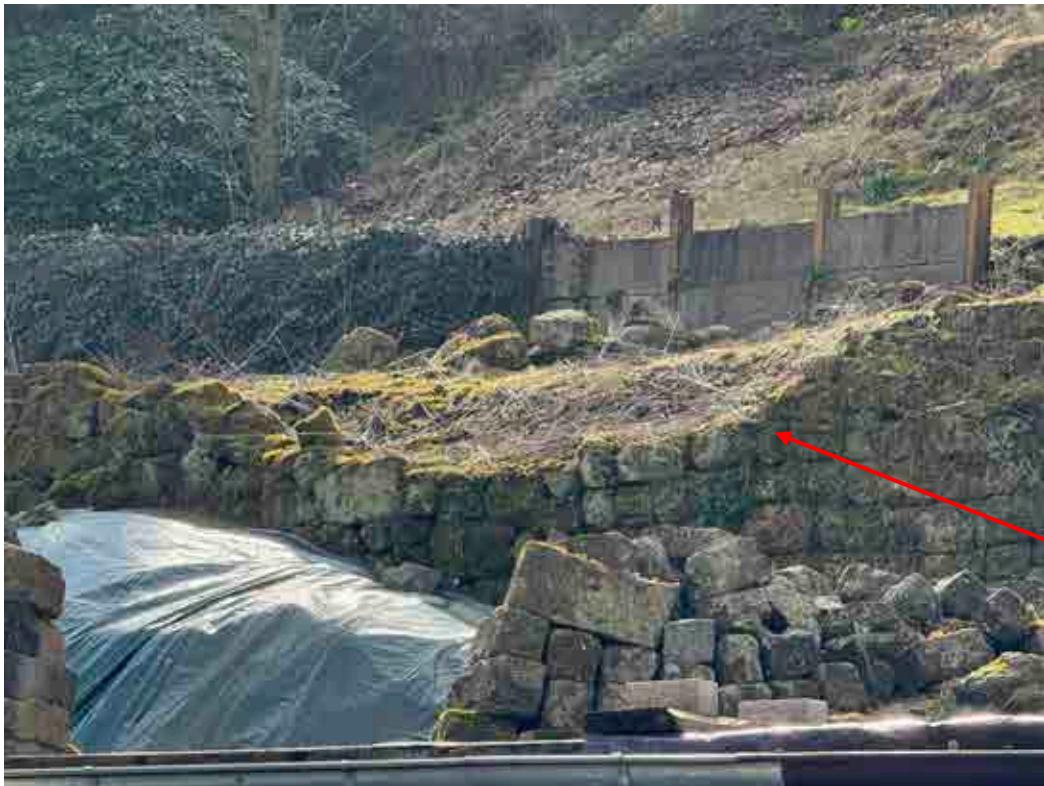
Teil der Stützmauer, der sich wahrscheinlich auf dem Nachbargrundstück Flst. 194/c befindet (Blick aus nördlicher Richtung vom Niederweg)

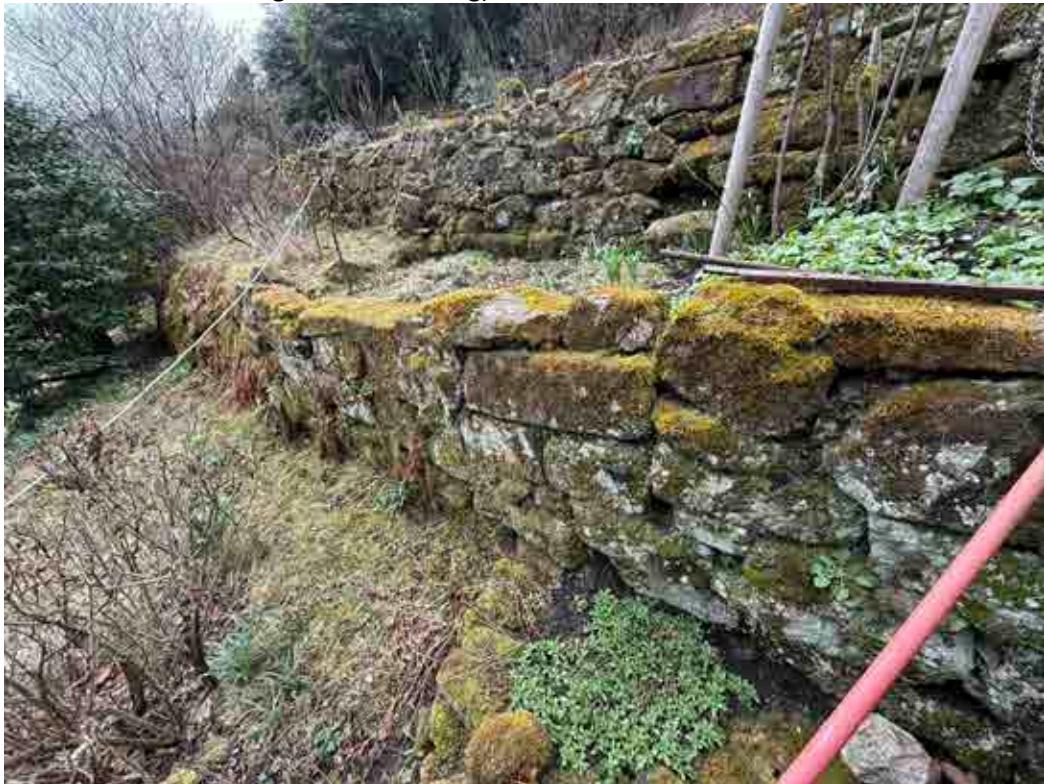
Zustand von anderen Stützmauern auf dem Wertermittlungsgrundstück

Aufgrund des Umfangs und der Art der Schäden ist davon auszugehen, dass deren fachgerechte Beseitigung über das übliche Maß routinemässiger Instandhaltung hinausgeht und mit überdurchschnittlichen Baukosten verbunden sein wird. Die zur Schadensbehebung erforderlichen Maßnahmen dürften unter anderem Putz- und Mauerwerksinstandsetzungen, gegebenenfalls lokale statische Sicherungen sowie vorbereitende Untersuchungen (z. B. Rissmonitoring oder Bauwerksdiagnostik) umfassen. Für die damit verbundenen Mehrkosten mindern den Verkehrswert in gleicher Höhe. Den Werteneinfluss schätze ich auf **15.000 €**. Mitberücksichtigt sind in diesem auch erforderliche Mehrkosten infolge des baufälligen Zustandes der Außenanlagen (kleinere Stützmauern und Außentreppen).

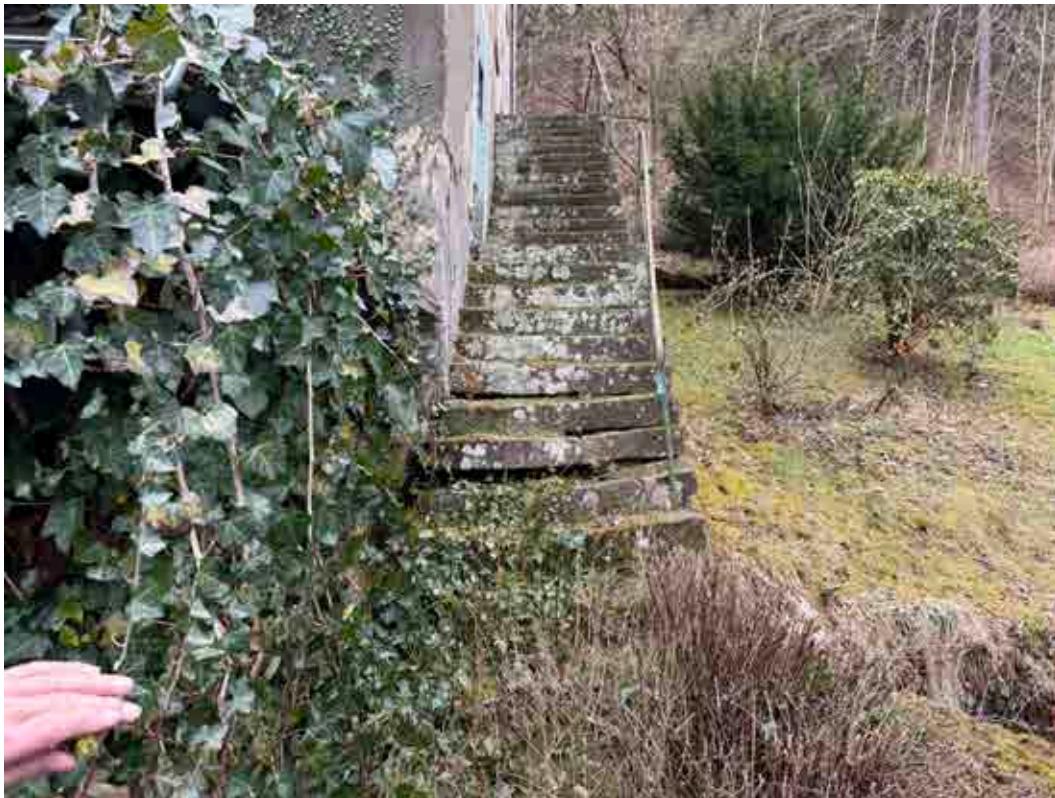
Zustand der Außentreppe östlich des Wohnhauses

Ein ähnliches Schadenbild zeigt sich an der Außentreppe, welche sich westlich am Wohnhaus befindet. Auch hier gibt es starke Verwerfungen der Treppenstufen; Treppenstufen haben sich teilweise aus dem Treppenverbund gelöst und weisen erhebliche Schieflage auf.

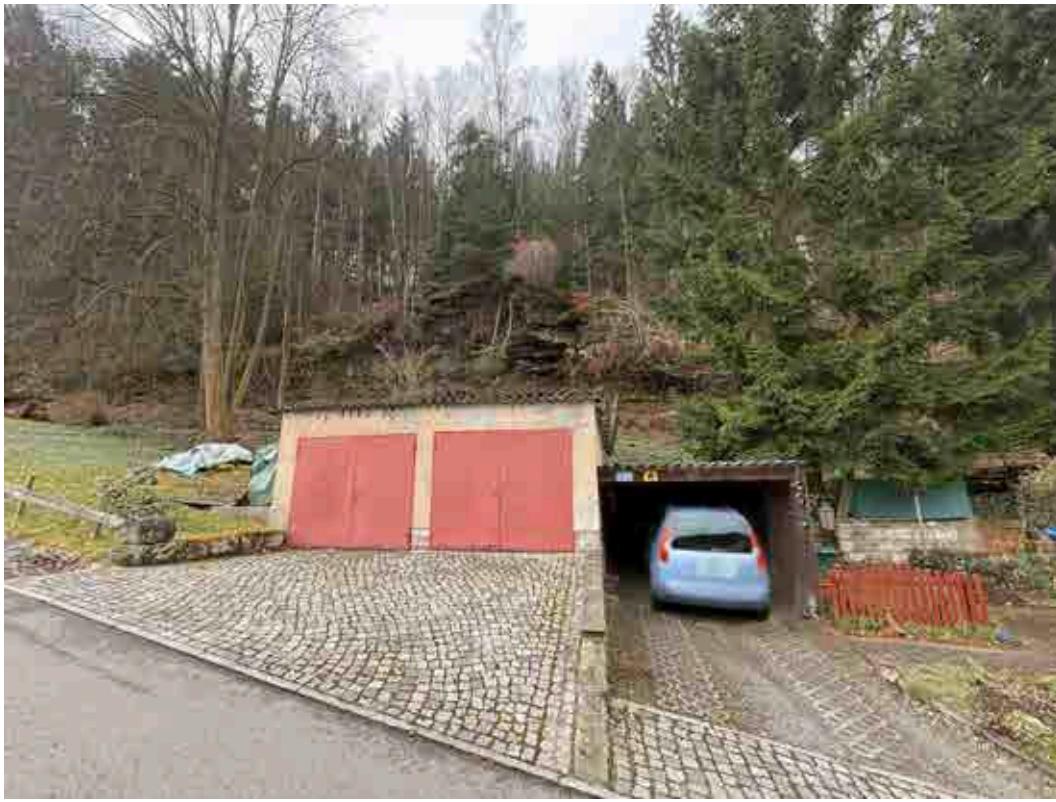
Doppelgarage und Carport auf Flst. 186; dahinter bewaldete Felsformation

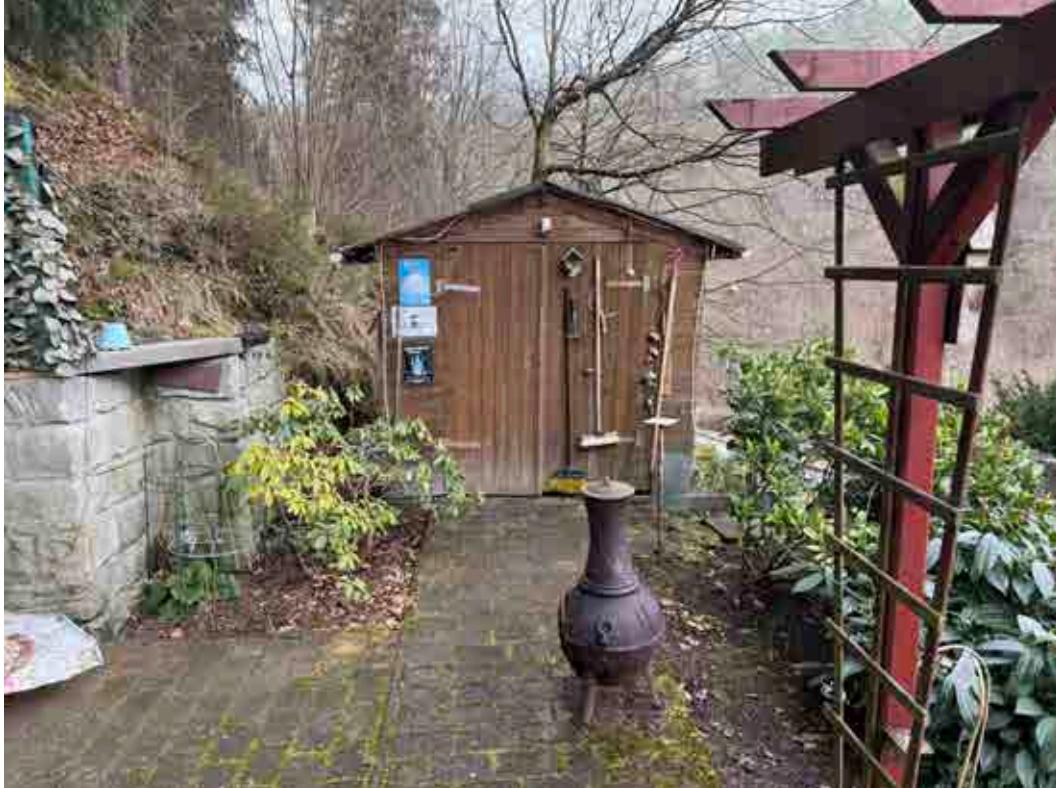
Geräteschuppen auf Flst. 186

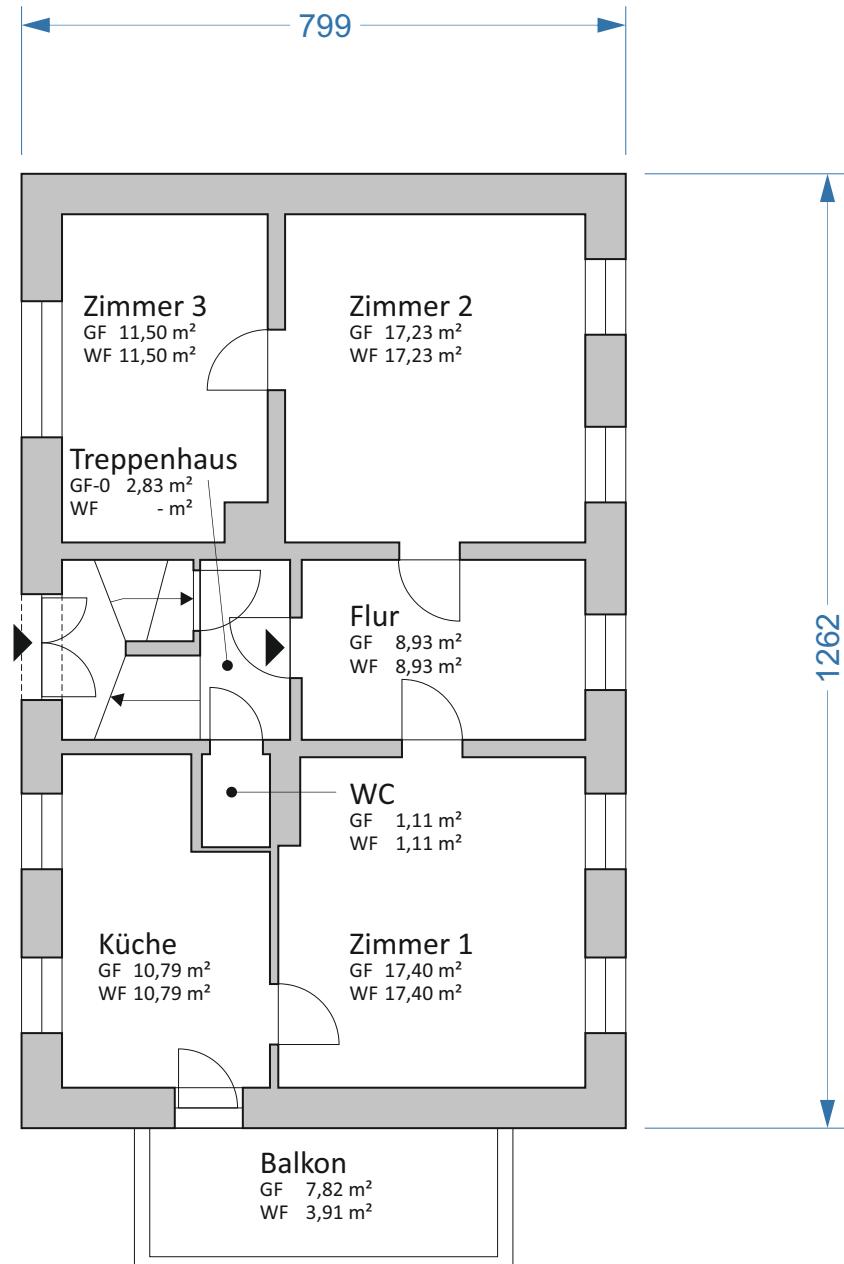
Schematischer Grundriss
Erdgeschoss
Ostrauer Berg 5
01814 Bad Schandau

Verfasser: Palmer Immobilienbewertung
Rico Palmer, Dipl.-Ing.
Aufmaßdatum: 27.03.2025
Zeichnungsdatum: 01.05.2025
Zeichnungsformat: DIN A4
Maßstab: 1:100

Anmerkung des Gutachters: Die Grundrisszeichnung habe ich anhand des zum Ortstermin erstellten Wohnflächenmaßes erstellt. Alle Maß- und Flächenangaben sind am Bau verantwortungsvoll und eigenverantwortlich auf Richtigkeit zu prüfen.

Bei der Ortsbesichtigung habe ich ein Wohnflächenaufmaß der Wohnung erstellt. Hierzu habe ich die Innenmaße der einzelnen Räume (in Dachgeschossen auch die Drempelhöhen und die Dachschrägen) aufgenommen. Anhand der aufgemessenen Werte habe ich mit dem Programm CorelDRAW2019 die Flächen gezeichnet und mittels eines CAD basierten Tools (CadTool5 for CorelDRAW2019, Version 5.2.3.2019) die Grundflächen und Abzugsflächen ermittelt. Die von mir erstellte Grundrisszeichnung mit den wichtigsten Maßen habe ich diesem Gutachten als Anlage beigefügt.

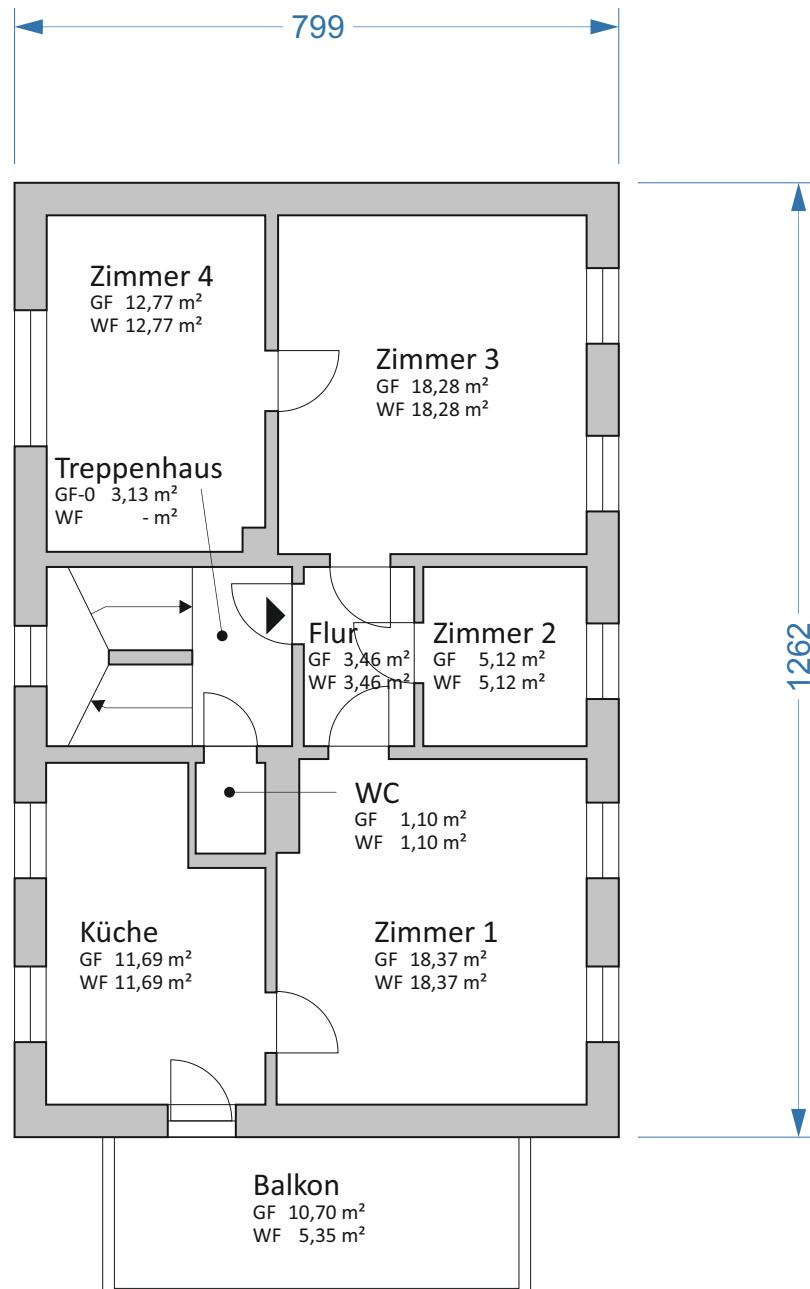
Schematischer Grundriss
1.Obergeschoss
Ostrauer Berg 5
01814 Bad Schandau

Verfasser: Palmer Immobilienbewertung
Rico Palmer, Dipl.-Ing.
Aufmaßdatum: 27.03.2025
Zeichnungsdatum: 01.05.2025
Zeichnungsformat: DIN A4
Maßstab: 1:100

Anmerkung des Gutachters: Die Grundrisszeichnung habe ich anhand des zum Ortstermin erstellten Wohnflächenmaßes erstellt. Alle Maß- und Flächenangaben sind am Bau verantwortungsvoll und eigenverantwortlich auf Richtigkeit zu prüfen.

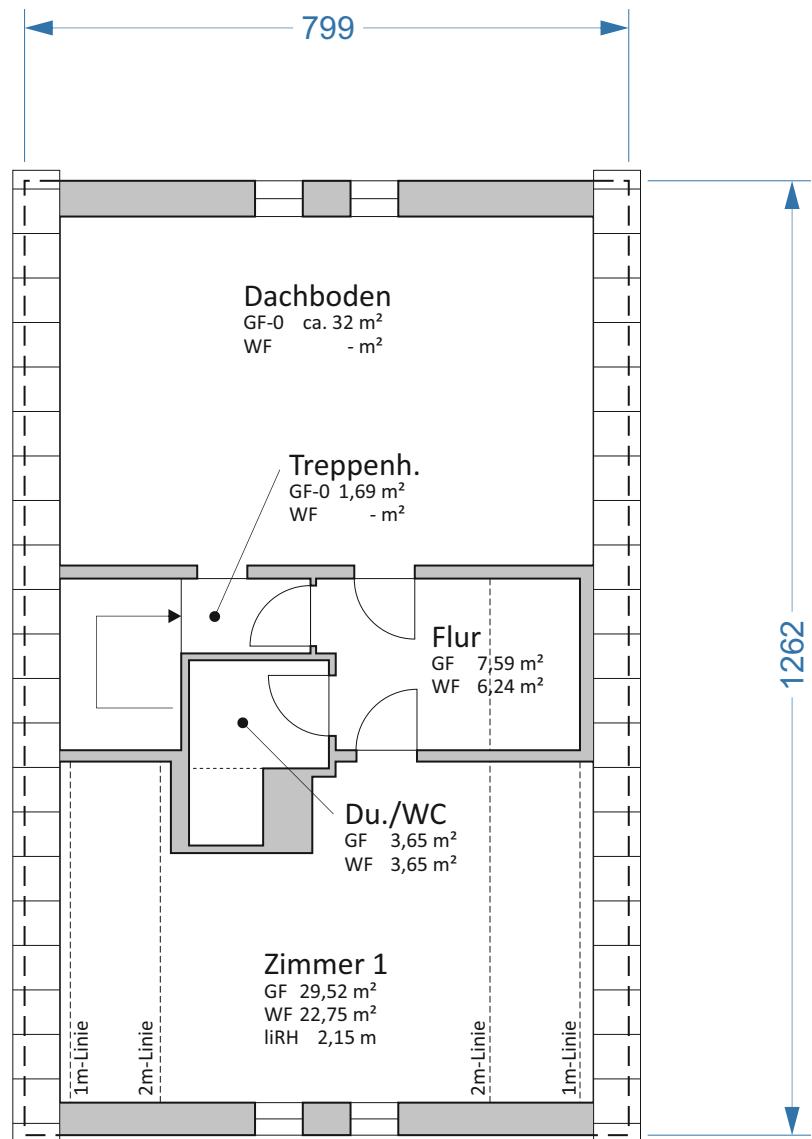
Schematischer Grundriss
Dachgeschoss
Ostrauer Berg 5
01814 Bad Schandau

Verfasser: Palmer Immobilienbewertung
Rico Palmer, Dipl.-Ing.
Aufmaßdatum: 27.03.2025
Zeichnungsdatum: 01.05.2025
Zeichnungsformat: DIN A4
Maßstab: 1:100

Anmerkung des Gutachters: Die Grundrisszeichnung habe ich anhand des zum Ortstermin erstellten Wohnflächenmaßes erstellt. Alle Maß- und Flächenangaben sind am Bau verantwortungsvoll und eigenverantwortlich auf Richtigkeit zu prüfen.
