AZ: 3 K 46/25

E x p o s é

über den Verkehrswert des Grundstückes Fl.Nr. 361 der Gemarkung Vollmamsdorf mit Gebäuden und Anlagen

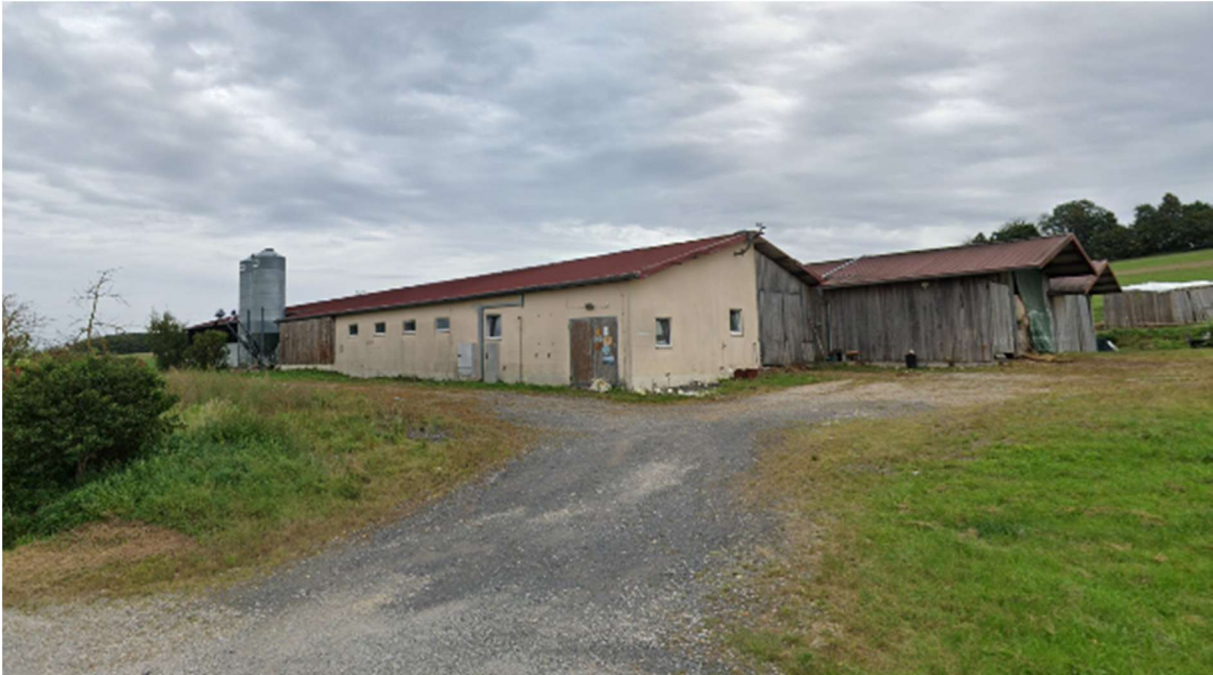
Abbildung 1 Ansicht des Gebäudekomplexes von Nordwesten

Der Milchviehlaufstall wurde im Jahr 2003 im Zuge einer Aussiedlung errichtet. Das Gebäude ist in Holzkonstruktion, als Außenklimastall gegründet worden. Die Nutzung erstreckt sich über Liegebuchten für Milchkühe, einem Futtertisch und einem Aufzuchtbereich für Kälber, einem Abkalbbereich sowie Nachzuchtbereich für Jungvieh zur Ergänzung der Milchviehherde. Das Gebäude verfügt über zwei Sektionaltore (Wetterschutztore) im Bereich des Futtergangs sowie sechs kleinere Holztore als Zugang.

Der First ist als überlappend zu bezeichnen. In den Seitenbereich ist ein Netzlüftungssystem eingebaut, welches jedoch nicht auf Funktionalität überprüft werden konnte. Der Stall ist als Kaltstall (Außenklimastall) errichtet worden.

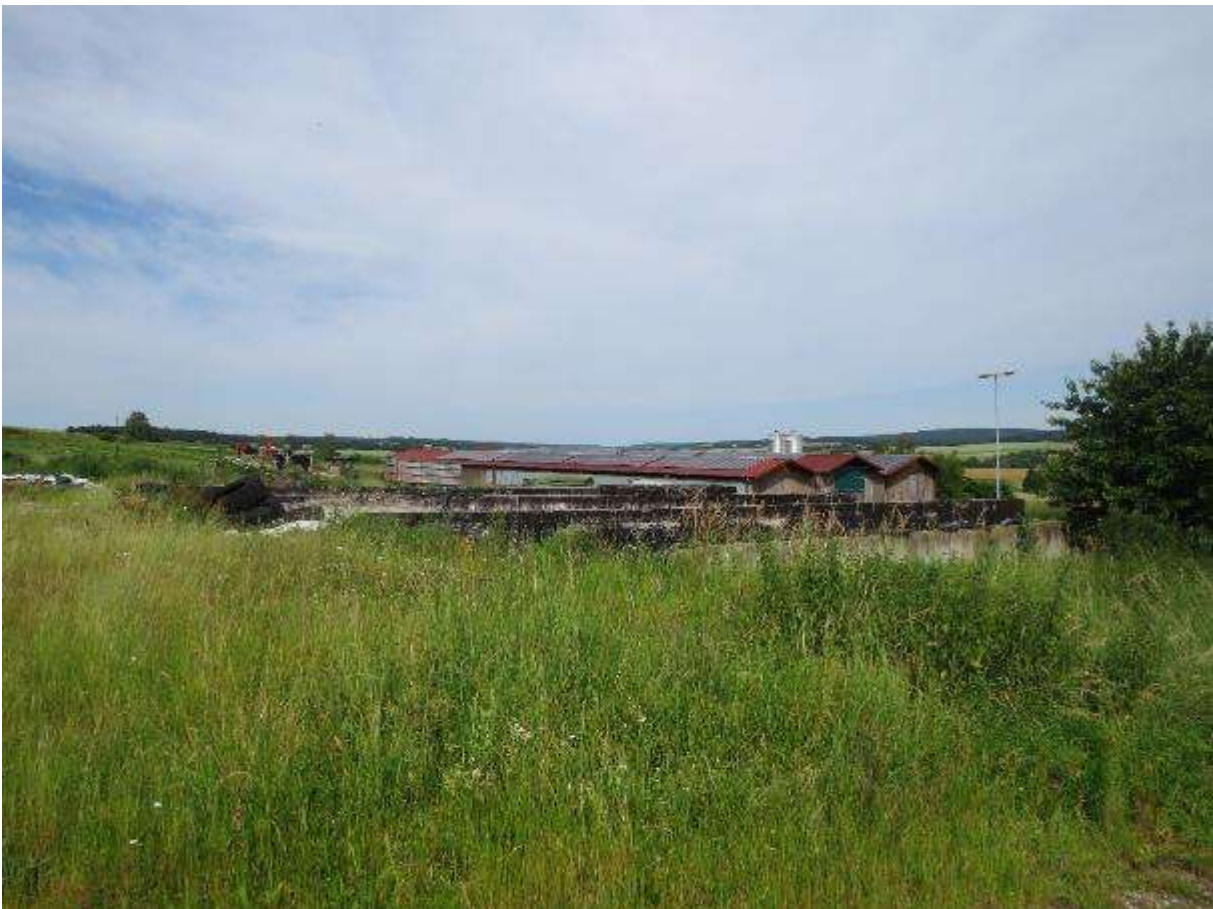
Abbildung 2 Ansicht des Gebäudekomplexes von Südosten

Die Bausubstanz ist als einfach, aber solide zu beurteilen. Das Gebäude weist größeren Pflege- und Instandhaltungsrückstau auf. Die Holzelemente und tragenden Teile in Holzkonstruktion weisen die für einen Stall typischen Alterungserscheinungen und Verfärbungen auf. Eine über den Durchschnitt hinausgehende Zersetzung des Holzes und der tragenden Elemente konnte augenscheinlich nicht festgestellt werden. Sofern das Gebäude noch über einen längeren Zeitraum, als die vom Unterzeichner festgesetzte Restnutzungszeit genutzt wird, sind jedoch größere Erneuerungs- und Baumaßnahmen erforderlich, die eine erneute wirtschaftliche Betrachtungsweise nach sich ziehen.

Um den Unterhaltungsrückstau am Milchviehstall zu beseitigen werden vom Unterzeichner nachfolgende Maßnahmen als zwingend erforderlich erachtet:

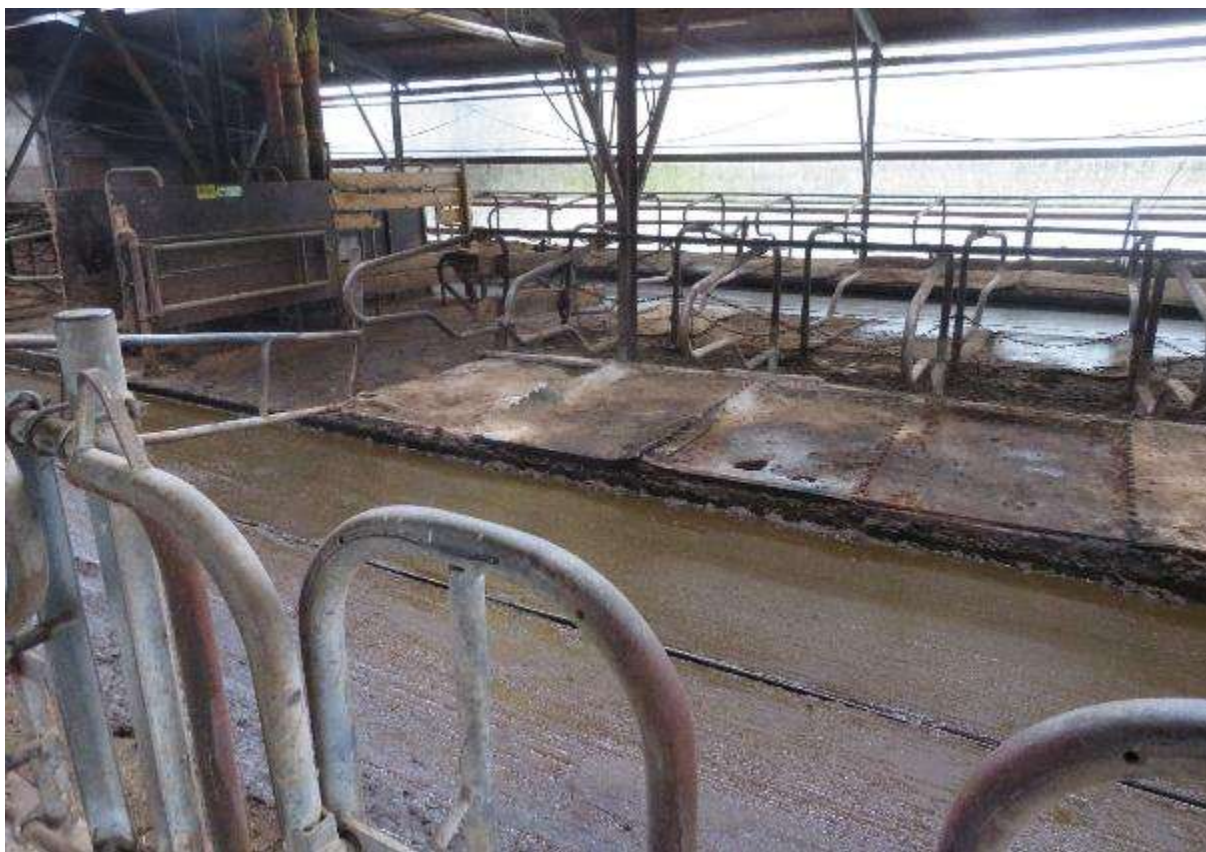
Abbildung 3 Liegeboxenbereich mit Gülleschieber

- Starke Alterserscheinungen an den Sektionaltoren
- Zum Teil nicht mehr funktionsfähige Gebäudetechnik (Kraftfutterautomaten, etc.)
- Angegriffene Rohrteile
- schadhafte Holztorelemente
- Gummimatten der Liegeboxen defekt
- Abmessungen der Liegeboxen für heutige Hochleistungsgenetiken ungeeignet
- Aufstallung besonders im Bereich der Abkalbe- bzw. Kälberbereich stark abgenutzt

| • Gummimatten für Liegeboxen | 10.000,00 € |

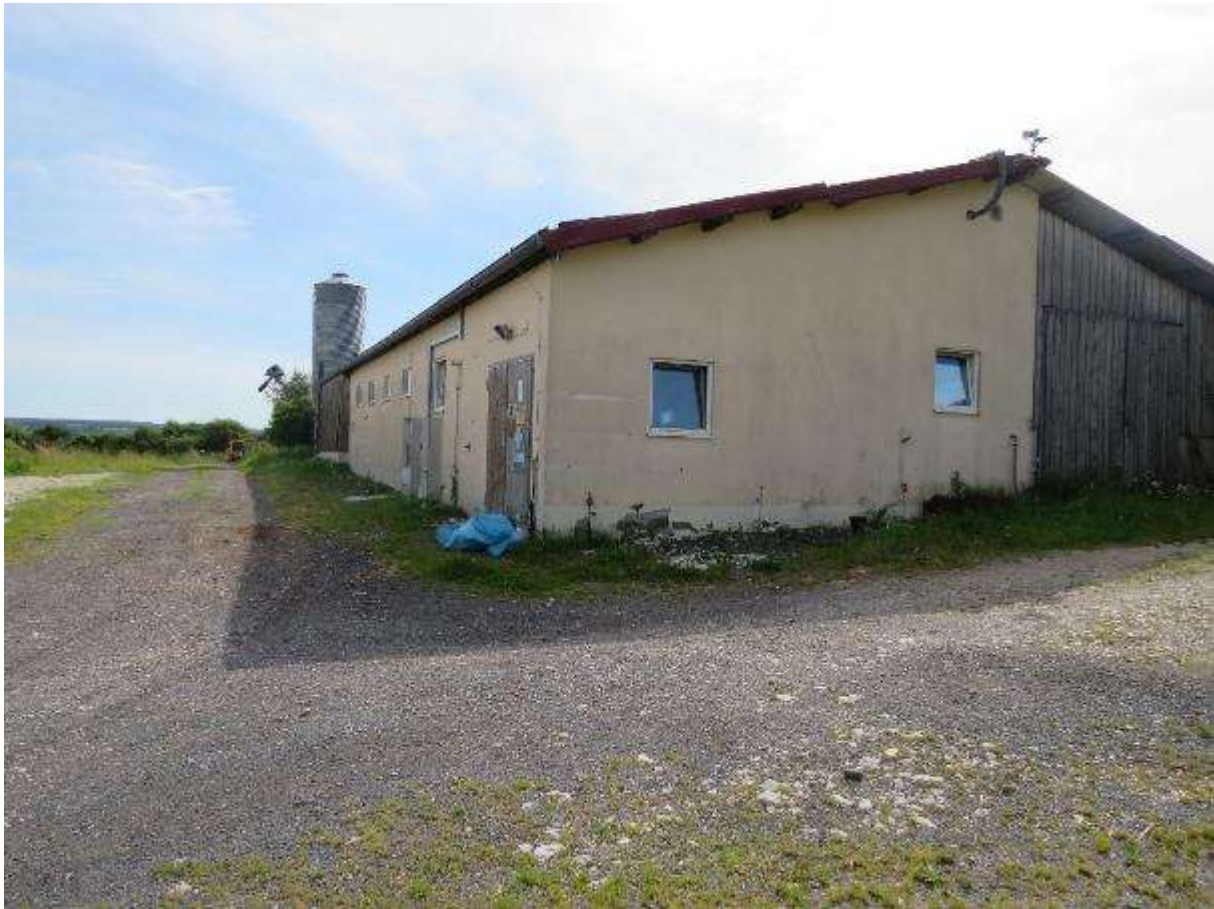
Abbildung 5 Ansicht des Melkhauses von Osten

Das Melkhaus wurde zusammen mit dem Milchviehlaufstall im Jahr 2003 im Zuge einer Aussiedlung errichtet. Das Gebäude ist als Mauerwerkskonstruktion errichtet worden und direkt an den Milchviehstall angegliedert. Die Nutzung erstreckt sich über mehrere Bereiche: so war das Melkhaus mit einem Fischgrätenmelkstand ausgestattet, welcher jedoch nicht mehr vorhanden ist. Der technische und administrative Bereich besteht aus einem größer gestalteten Flurbereich mit Wasch- und Vorbereitungsbereich und einem Technikraum. Die Gebäudegestaltung erfüllt nur noch bedingt den heutigen Standards für eine renditeorientierte Milchviehhaltung.

- Nicht mehr funktionsfähiger Melkbereich
- Keine Melktechnik und Milchaufbereitung (Tank; Kühlung, etc.)
- Defekter Deckenbereich im Melkstand
- Fehlende Abtrennungen im Bereich des Fischgrätenmelkstandes

Die Bausubstanz ist als einfach und dem Alter entsprechend zu beurteilen. Das Gebäude weist größeren Pflege- und Instandhaltungsrückstau auf. Das Melkhaus ist als solches derzeit nicht mehr nutzbar, da die wesentlichen Einrichtungen nicht mehr vorhanden sind. Die Raumaufteilung ist zweckmäßig errichtet. Eine über den Altersfortschritt hinausgehende Abnutzung ist zu erkennen. Sofern das Gebäude noch über einen längeren Zeitraum genutzt werden soll, sind jedoch größere Erneuerungs- und Instandhaltungsmaßnahmen erforderlich.

Um den Unterhaltungsrückstau am Melkhaus zu beseitigen werden vom Unterzeichner nachfolgende Maßnahmen als zwingend erforderlich erachtet:
