**Bewertungsobjekt:** Grundstück Flurstück Nr. 1485/4 bebaut mit einem

**Wohnhaus mit vier Wohneinheiten nebst zwei Garagen und Carport, baurechtlich als Zweifamilienhaus mit Garage genehmigt.**

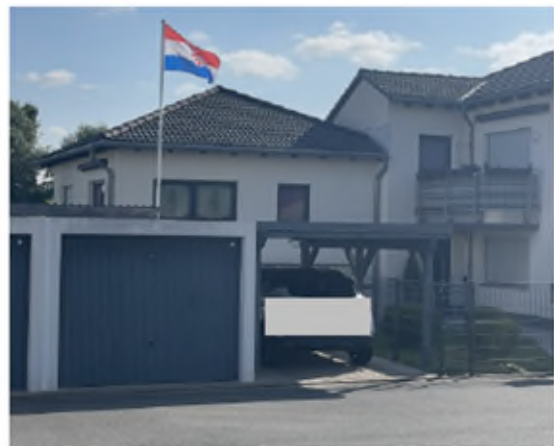
Straßenseite Bewertungsgrundstück, Garagen, Carport, Zugang WH

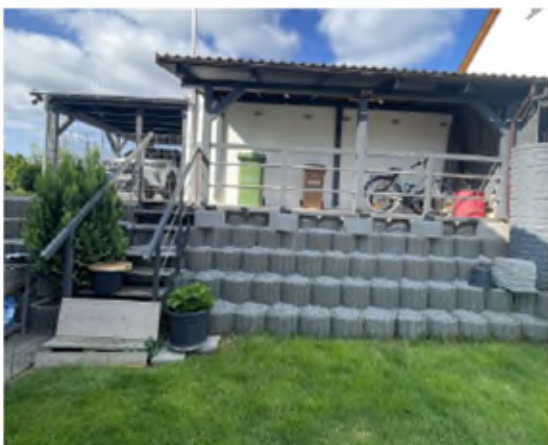
Zustandsmerkmale: Das Gebäude machte von außen einen weitgehend baujahresgemäßen, in Teilbereichen instandhaltungsbedürftigen Eindruck (z. B. Verfärbungen an den Außenfassaden; Farb-Abblätterungen an den Schwingtoren)

Fassade NO der Garagen mit Carport

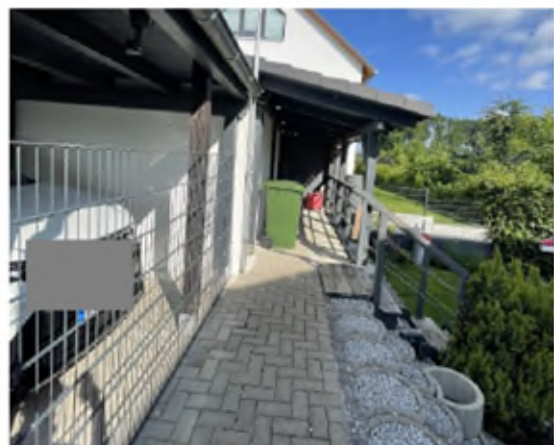
nebst rückseitigem Unterstand

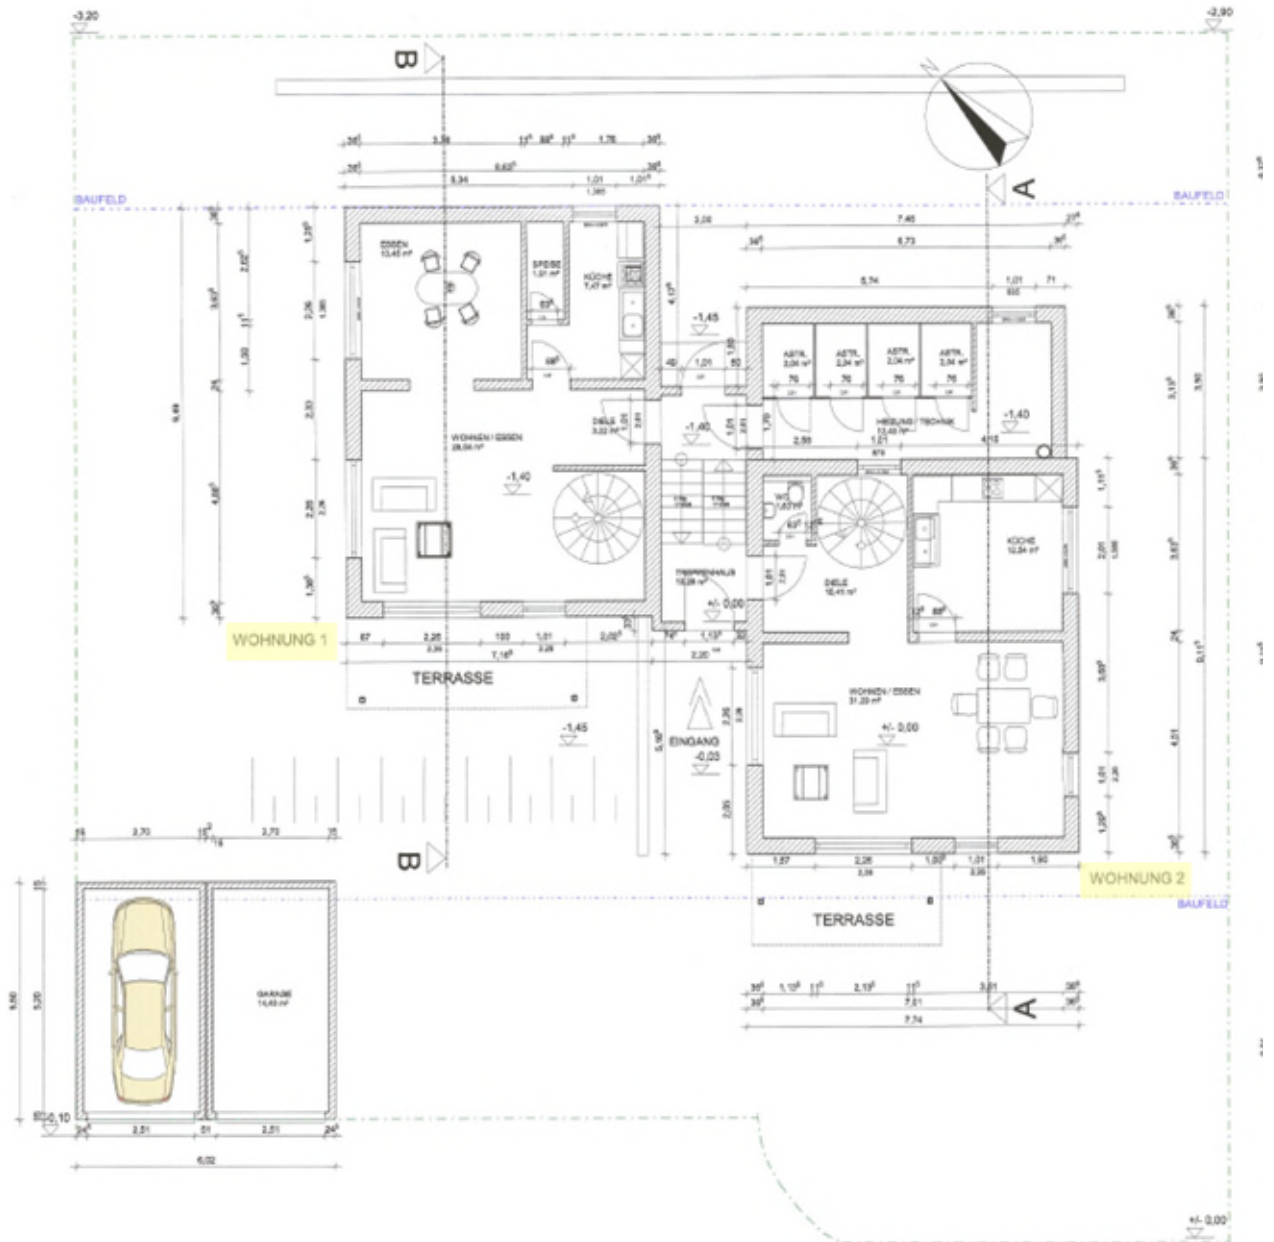
Grundriss EG / UG

Das bewertungsgegenständliche Wohnhaus wurde im Jahr 2015 als **Zweifamilienwohnhaus mit Garage in massiver Bauweise baubehördlich genehmigt**. Wie den Unterlagen der Bauakte nebst der Tektur von 2014 zu entnehmen ist, umfasste die seinerzeitige Genehmigungsplanung jeweils eine Maisonette-Wohnung (UG / EG - OG) im nordwestlichen Gebäudeteil I und im südöstlichen Gebäudeteil II des Wohnhauses. Auf der horizontalen Konstruktionsebene befinden sich die beiden Wohnungen in den jeweils versetzt zueinander errichteten Baukörpern, die über einen annähernd axial angelegten Verbindungstrakt baulich miteinander verbunden sind. Entlang der vertikalen Konstruktionsebene sind die beiden Baukörper um etwa ein halbes Geschoss höhenversetzt errichtet, so dass sich die Wohnung I über das UG und OG im Gebäudeteil I und die Wohnung II über das EG und OG im Gebäudeteil II erstreckt. Aufgrund der Topographie resp. der planerischen Geländemodellierung des Grundstücks ist der - gemessen an Gebäudeteil II - halbgeschossig tiefere Gebäudeteil I ebenfalls vollständig über Erdniveau errichtet. Der Mittelbau (Verbindungstrakt UG/EG-OG) fungiert als gemeinsamer Eingangs- und Erschließungstrakt mit Treppenhaus.
