## Gutachten

über den  
Verkehrswert  
(i. S. d. § 194 Baugesetzbuch)

der  
mit Abbruchgebäuden bebauten  
Baugrundstücke

Alte Kölner Straße 31, 33, 33a  
in  
40885 Ratingen

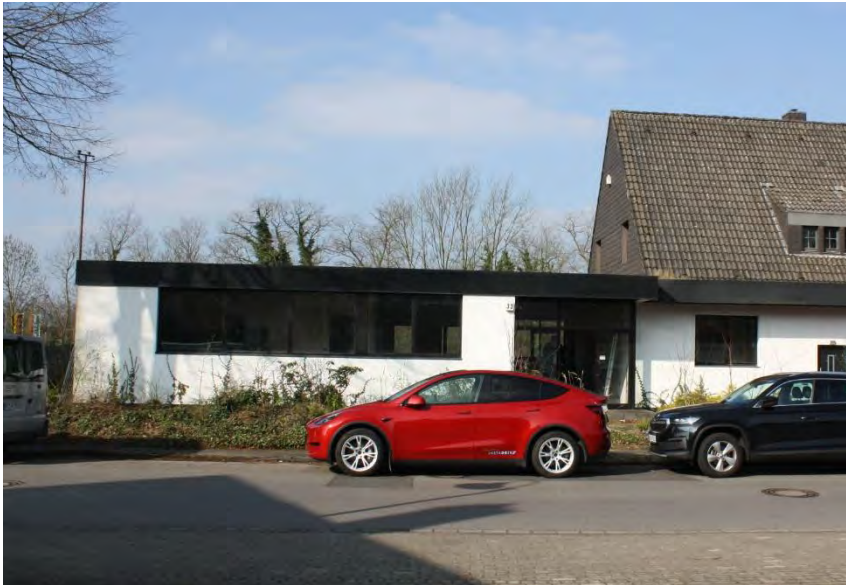
Haus Nr. 31

Das Flachdach mit Kiesschüttung und starker Vermoosung. Die Attika hat eine dunkle Blechverkleidung. Mittig über dem Treppenraum angeordnet eine Kunststofflichtkuppel.

Die Fassade in weiß gestrichenem Putz mit farblich abgesetztem Sockel.

Straßenansicht

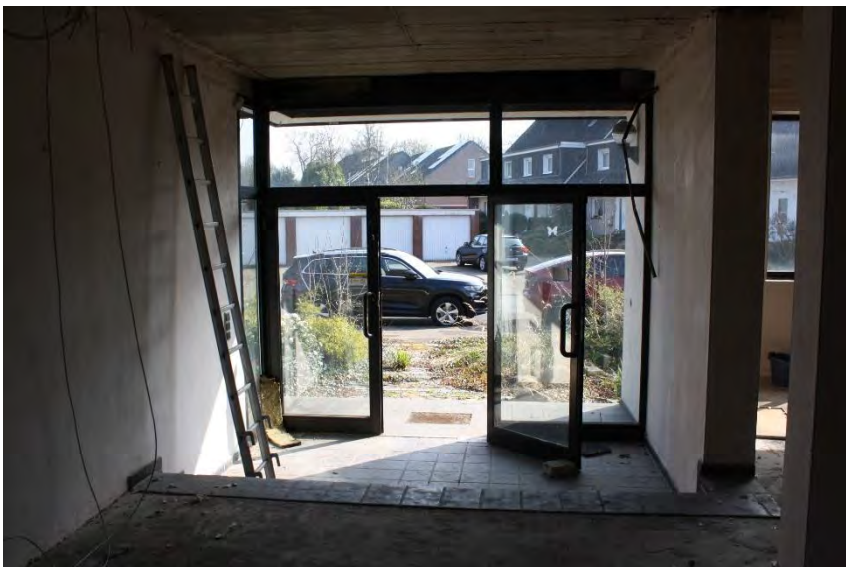
Erdgeschoss

Hauszugang in unterschiedlichen Pflasterarten das Podest in Naturstein mit eingelassenem Fußabstreifer.

Das Türelement in dunkel eloxiertem Alu mit Isolierverglasung. Im Windfang Fliesenboden und zwei weitere Stufen zum Erdgeschoss.

Eingang

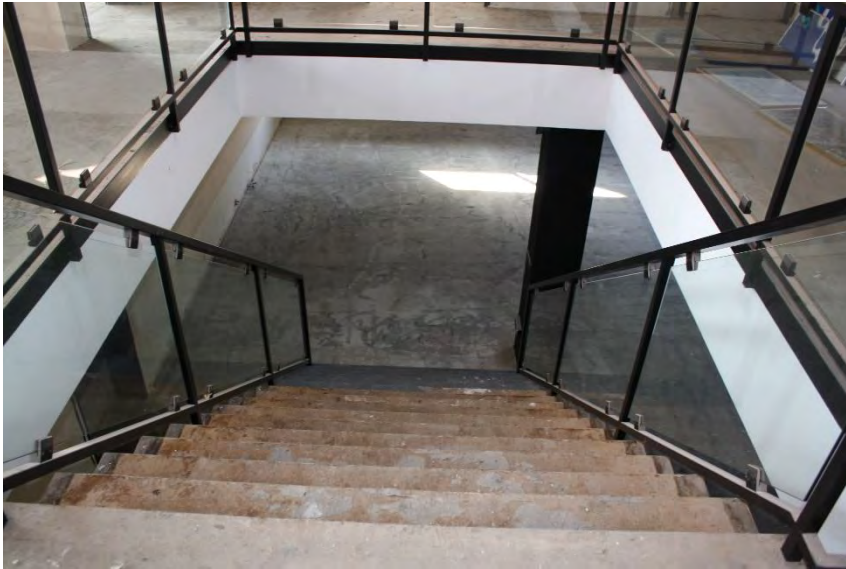
Zum Kellergeschoss führt eine geradläufige gestrichene Stahltreppe mit in Teppichware ummantelten massiven Holzstufen. Der Teppich wurde an den oberen Stufen entfernt. Das Geländer in Stahl mit Glasbrüstungen.

Treppe

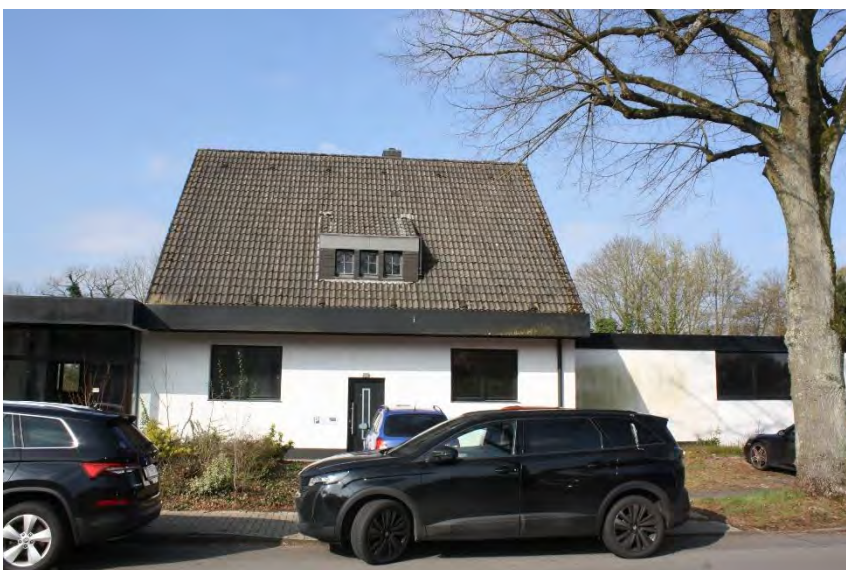
Haus 33

Satteldach mit Betonpfanneneindeckung auf Vorder- und Rückseite je eine Gaube. Die Dachentwässerung erfolgt über verkleidete Rinnen und sichtbare Fallrohre. Zur Straßenseite über die gesamte Gebäudebreite eine in Metallblech verkleidete Traufe zur Rückseite in Kunstschiefer, angepasst an die Attika Haus Nr. 31.

Die Fassade in weiß gestrichenem Putz mit farblich abgesetztem Sockel.

Straßenansicht

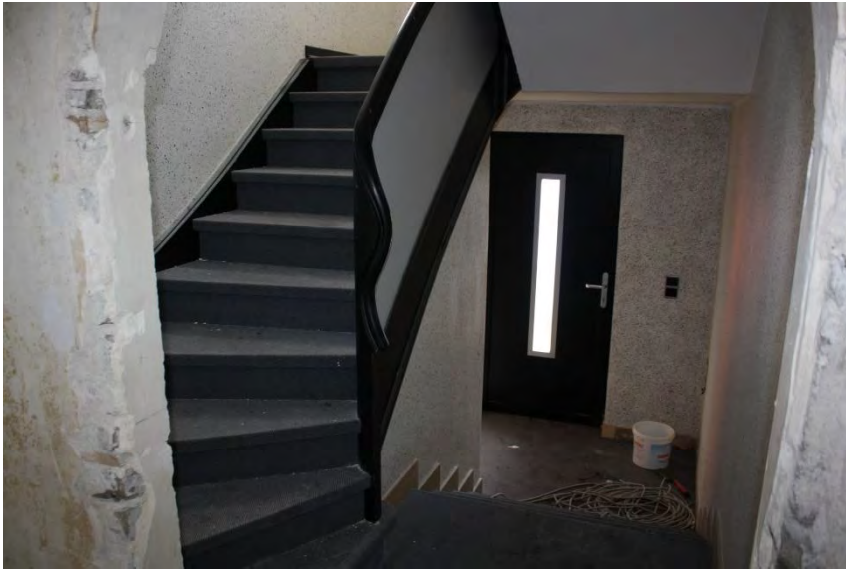
Erdgeschoss

Die Hauseingangstür wurde bereits erneuert und hat eine Teilverglasung. Der Eingangsbereich und das Treppenhaus in Teppichware, die Wände in einem Kunststoffreibeputz.

Hauseingang

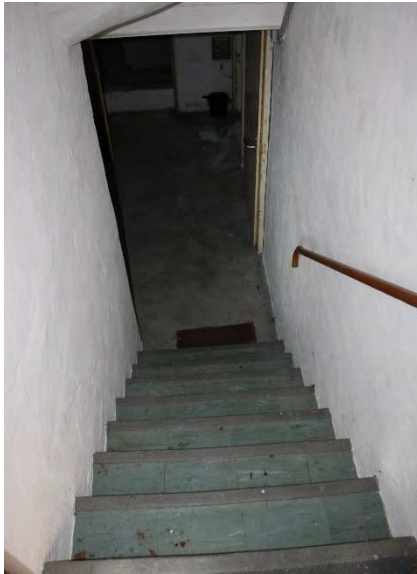
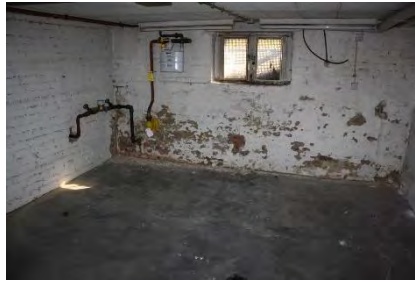
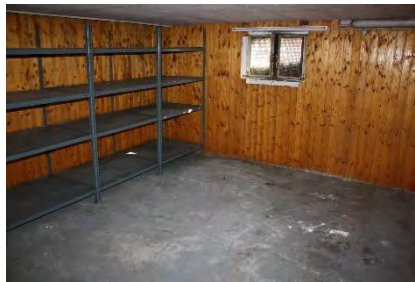
Zum Kellergeschoss führt eine geradläufige massive Treppe mit belegten Stufen und PVC-Kanten der Handlauf ist in Stahl. Der Boden in Betonestrich. Die Kellerfenster in Stahl mit Einfachverglasung und Lochblechvergitterung. Im Keller eingebaut die warmwassergeführte Gaszentralheizung (nach Auskunft vor Ort lief diese bis zur Entkernung; Baujahr 1998). Die Kellertüren in Stahl und Holz, ein Raum mit einer Wandverkleidung in Holz und Styroporverkleidung an der Decke, ein weiterer Raum mit Bodenablauf. Die Decke in Stahlträgern mit Füllkörpern.

links Treppe

rechts Keller

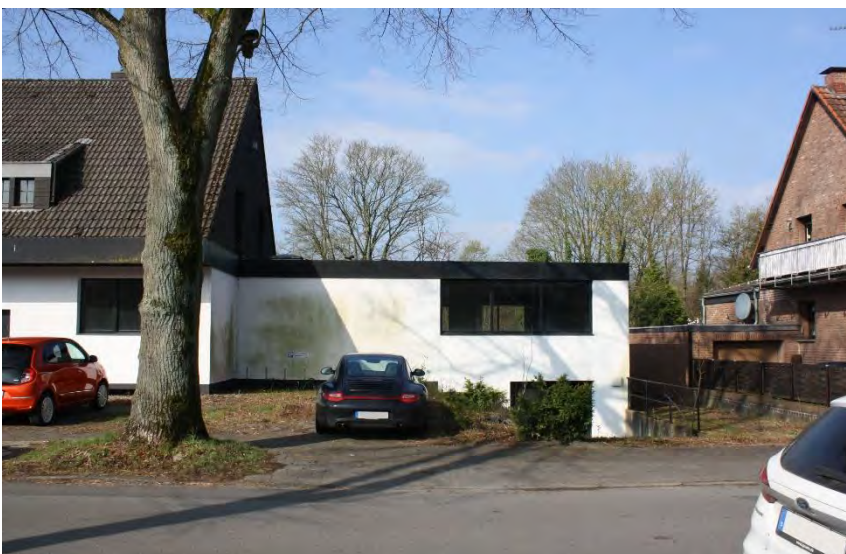
Haus 33a

Das Flachdach mit Kiesschüttung und starker Vermoosung. Die Attika hat eine dunkle Blechverkleidung. Auf der Dachfläche Kunststofflichtkuppel.

Die Fassade in weiß gestrichenem Putz mit zum Teil farblich abgesetztem Sockel.

Straßenansicht
