## Gutachterausschuss für Grundstückswerte

## Kurzfassung des Gutachtens W2-025/2025

| Straße, Hausnummer: | Jägerpfad 3, 3A |

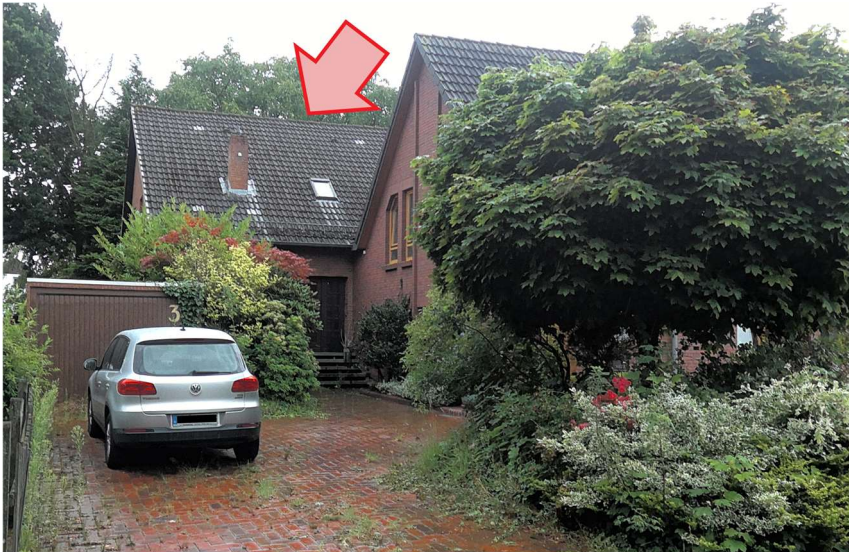
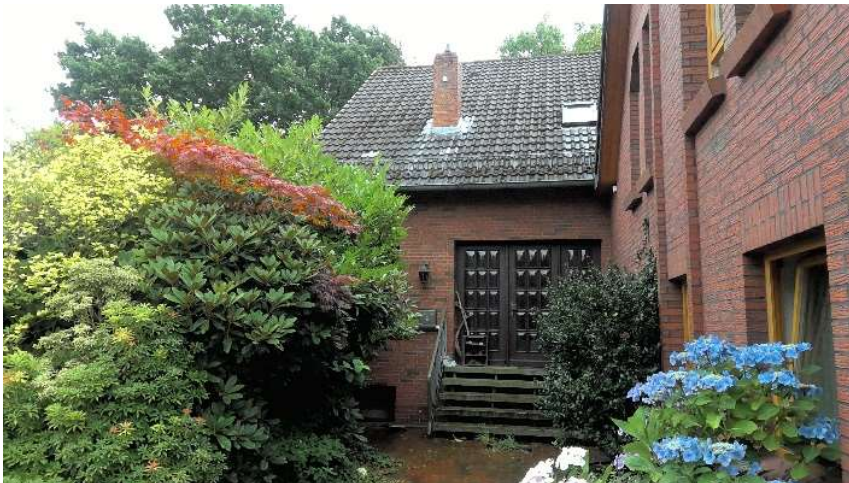
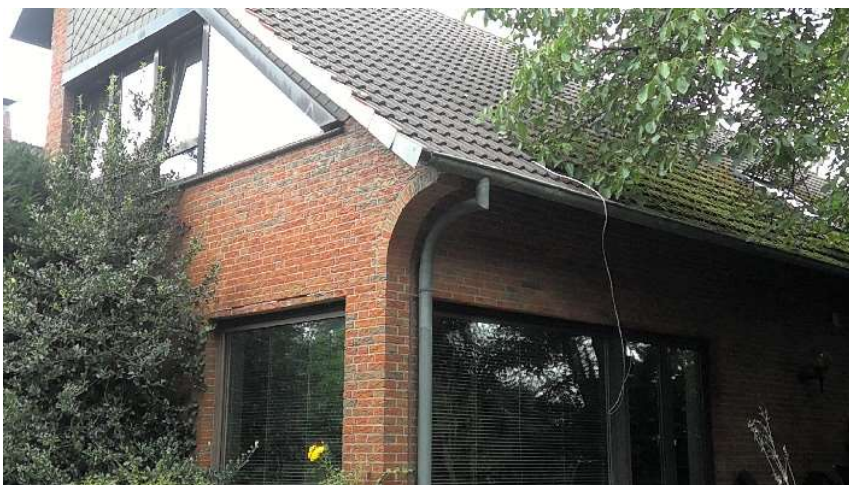
Fotos

| Baumängel/Bauschäden: | | EG: Fenstersturz vor Wohnzimmer erneuerungsbedürftig; im Bad bröckelt Farbe an der Decke ab; muffiger Geruch<br><br>DG: Balkonbrüstung schadhaft; Bodenbelag des Balkons schadhaft; Traufe am Balkon schadhaft<br><br>KG: abbröckelnder Wandputz im unteren Drittel der Räume (unklare Ursache); in geringem Umfang Schimmel und Salpeter erkennbar; Feuchtigkeit im Treppenhaus |

(aufgenommen am 30.07.2025)

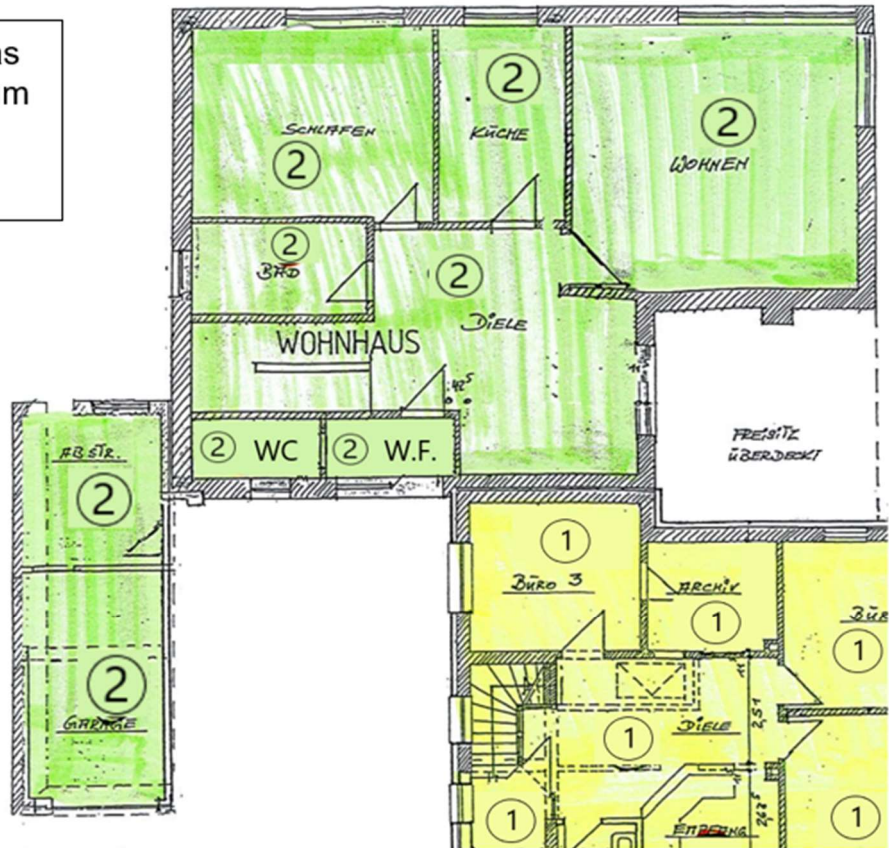
Erdgeschoss

zu bewerten ist das  
Wohnungseigentum  
Nr. 2 (grün darge-  
stellt).

Die obigen Grundrisse stellen den tatsächlich vorgefundenen Zustand dar. Die örtlich vorhandene Raumaufteilung weicht in folgenden Punkten von der in der Teilungserklärung dargestellten Aufteilung ab:
