## GUTACHTEN

über den Verkehrswert (§194 BauGB) des Sondereigentums an der mit **Nummer 6** bezeichneten **2-Zimmer-Wohnung, 44,30 m² Wohnfläche, vermietet**, eines mit einer **Mehrfamilienwohn- und Geschäftshausanlage** bebauten Grundstücks, **915m² Grundstücksfläche**, in der

**Schillerpromenade 6, Herrfurthplatz 4, 12049 Berlin-Neukölln**

- **AUFTRAGGEBER:**  
Amtsgericht Neukölln, Karl-Marx-Str.77/79, 12043 Berlin
- **GESCHÄFTSZEICHEN:**  
70K 7/25
- **VERFASSER:**  
Dipl.-Ing. Ursel Schäfer, Dreilindenstraße 60, 14109 Berlin
- **ERMITTELTEN VERKEHRSWERT:**  
120.000,00 €
- **WERTERMITTLUNGS-/QUALITÄTSSTICHTAG:**  
02.06.2025

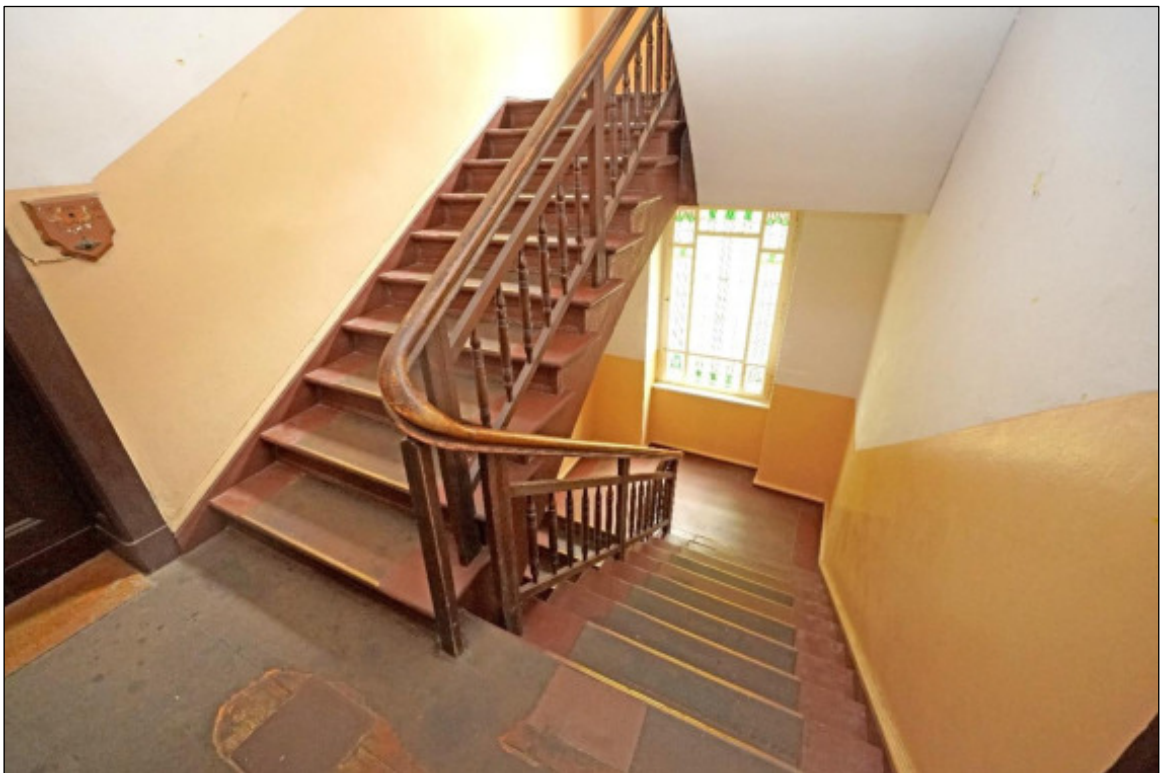
Wände und Böden der gemeinschaftlich genutzten Bereiche zeigen deutliche Gebrauchsspuren. Insbesondere die Bodenbeläge der Treppen bedürfen mittelfristig eines Austauschs zur Vermeidung einer Unfallgefahr.

Treppenraum Gartenhaus

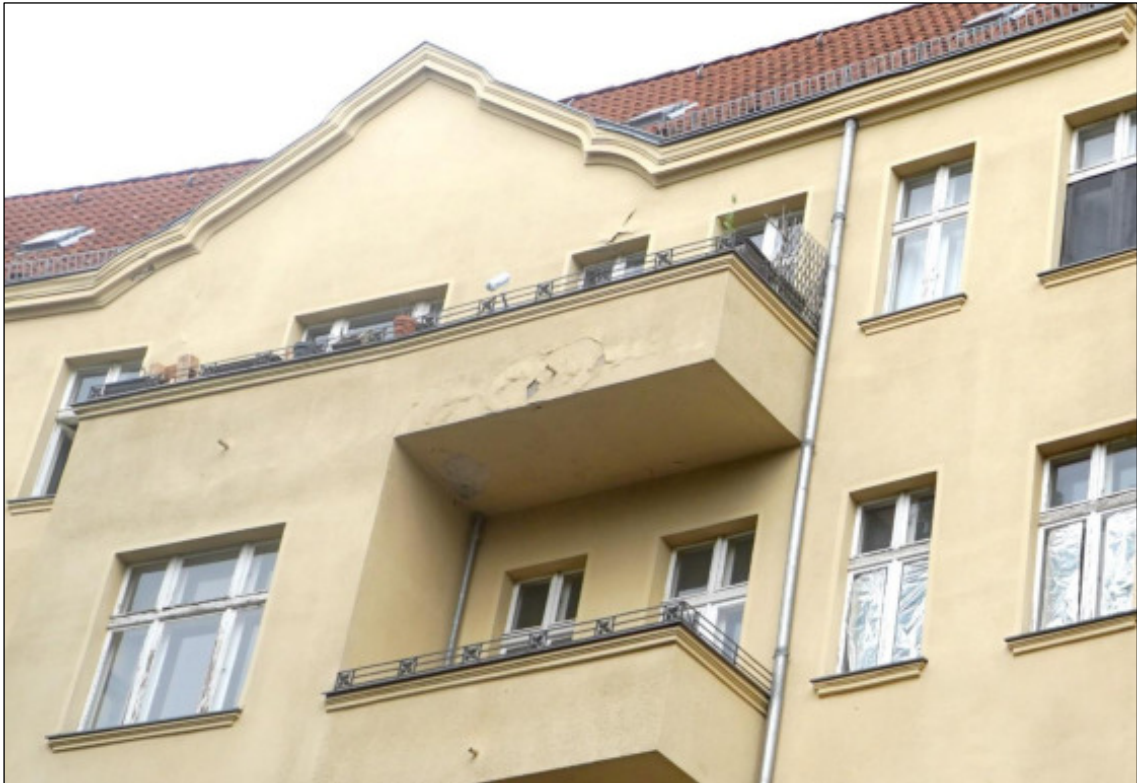
An den Fassaden wurden Putz- sowie unterhalb der Balkone auch Durchlaufschäden festgestellt. Im Dachstuhl wurden im November 2024 Teilflächen des dortigen Bodens freigelegt, offensichtlich um die Balkenköpfe auf Schäden zu untersuchen.

Putzschäden im Fassadenbereich / Balkon

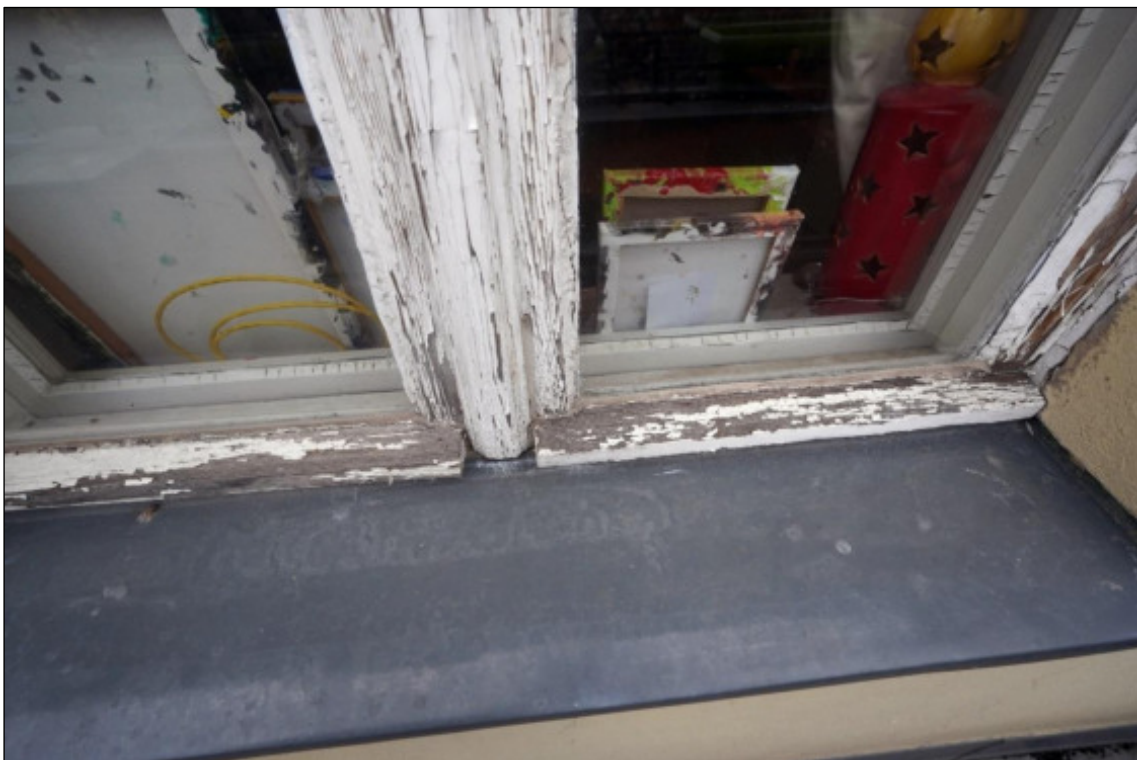
Die Mieter klagten bei den Besichtigungen im November 2024 teils über mangelnde Zugluftdichtigkeit der Fenster. Im Übrigen zeigen die Holzbauteile jener Fenster bereichsweise sehr umfangreiche, witterungsbedingte Schädigungen auf.

Die Fenster zeigen erhebliche, witterungsbedingte Schädigungen.

Geschädigte Holzfenster (Aufnahme vom 06.11.2024)

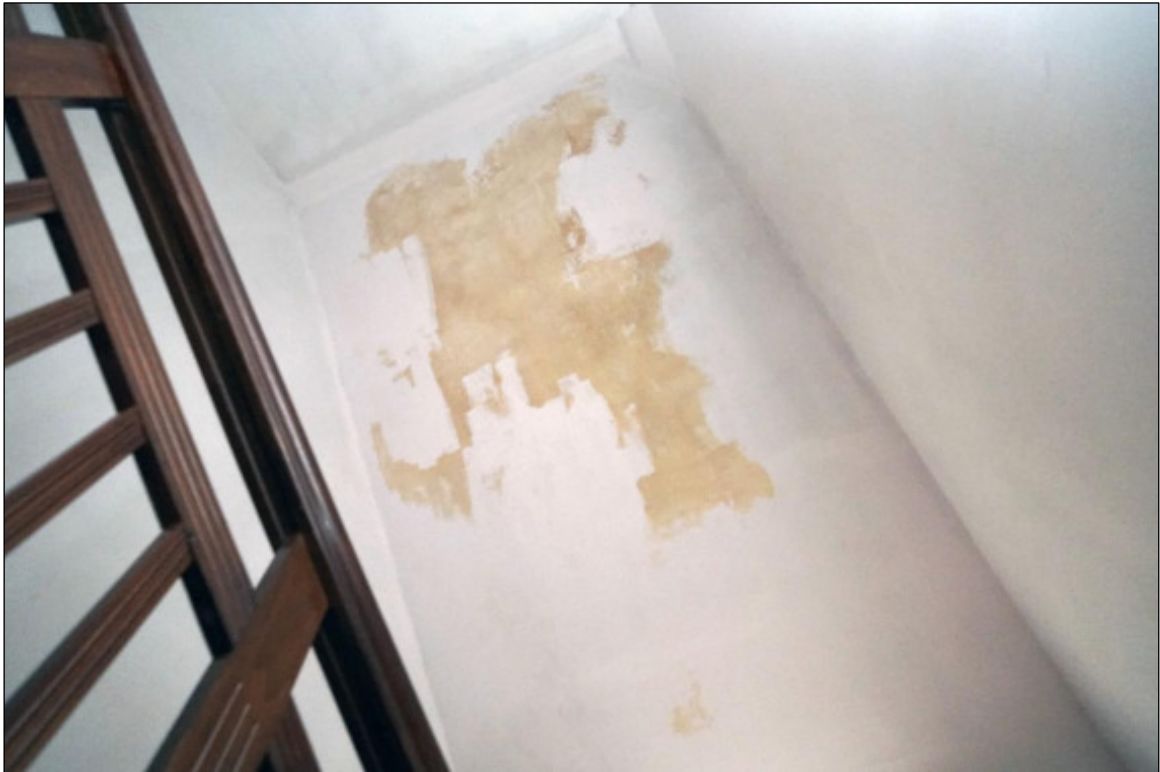
Ferner war bei der Besichtigung nicht erkennbar, ob das Dach Undichtigkeiten aufweist. Im Bereich eines Treppenraumkopfes waren großflächige Verfärbungen erkennbar (s. Foto als Anlage), die auf Mängel an der Dachhaut hinweisen.

Wasserschaden im Treppenraumkopf (Aufnahme vom 06.11.2024)

- das Dach instand zu setzen, um Feuchtigkeitsschäden zu vermeiden
- die Geschossdecke zwischen Dachgeschoss und der darunterliegenden Ebene in Bezug auf den Brandschutz entsprechend auszubilden
- das Gebäude gegen das Herabfallen von Bauteilen wie Dachziegeln oder Teilen des Gesimses zu sichern

| 1. Das gesamte Dach ist so instand zu setzen, dass kein Niederschlagswasser oder Feuchtigkeit in den Baukörper und die Wohnungen eindringen und ggf. weitere Schäden verursachen kann. | | | |

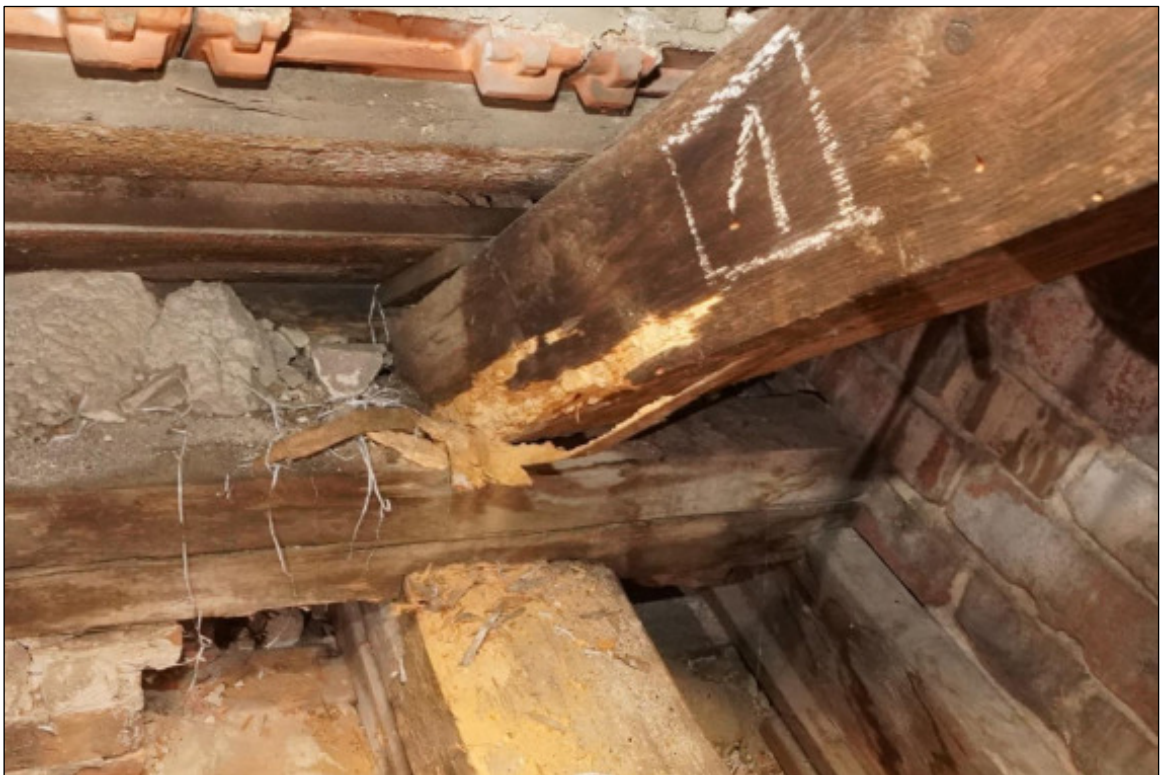
Bei der Begehung war erkennbar, dass dort ein Schädlingsbefall aufgetreten ist. Ob dieser noch akut ist, ist nicht bekannt.

Möglicher Schädlingsbefall im Dachgeschoss (Aufnahme vom 06.11.2024)

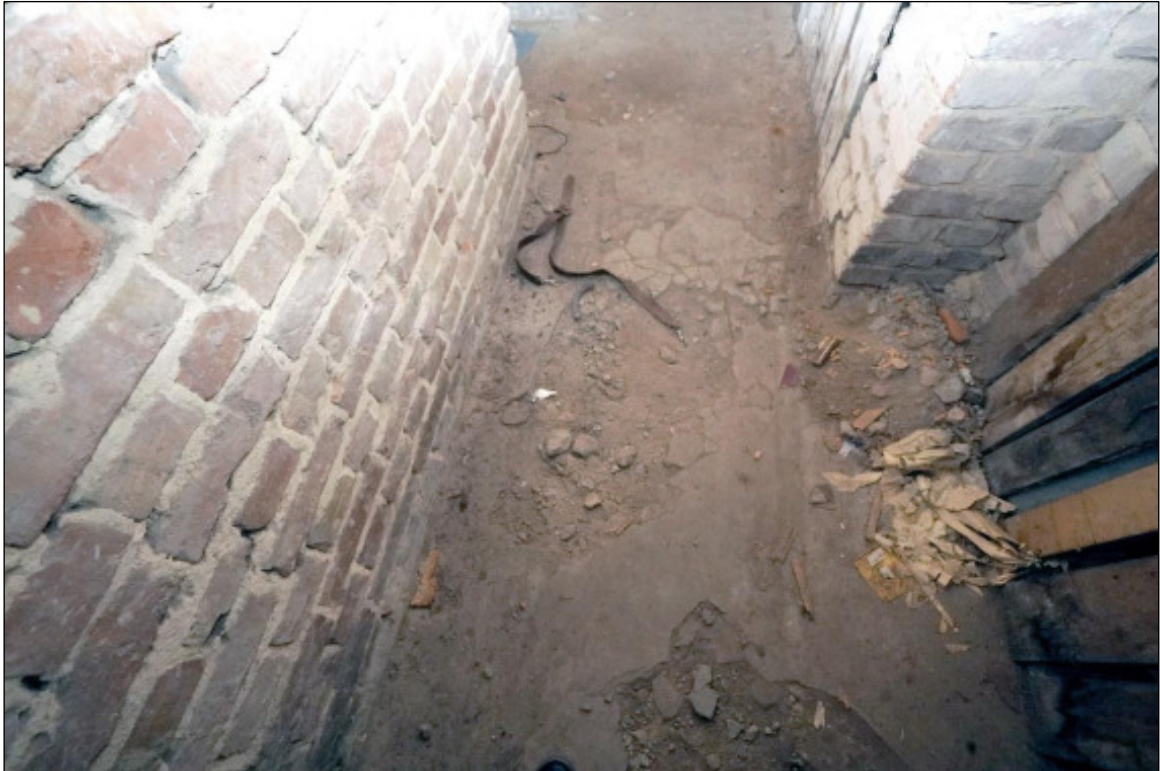
Der Keller erschien bei der Besichtigung im November 2024, soweit dieser begehbar war, gemessen an seinem Baujahr vergleichsweise trocken. Allerdings eignet sich dieser aufgrund einer gewissen Staubentwicklung nicht zur Einlagerung empfindlicherer Gegenstände. Ferner ist der Bodenbereich des Kellers, offensichtlich bestehend aus einer unbewehrten Betonschicht, bereichsweise zerstört (s. Foto als Anlage zu diesem Gutachten).

Kellerboden (Aufnahme vom 06.11.2024)
