## GUTACHTEN

über den Verkehrswert (§194 BauGB) des Sondereigentums an der mit **Nummer 16** bezeichneten **2-Zimmer-Wohnung, 46,11 m² Wohnfläche, als unvermietet bewertet**, eines mit einer **Mehrfamilienwohn- und Geschäftshausanlage** bebauten Grundstücks, **915m² Grundstücksfläche**, in der

**Schillerpromenade 6, Herrfurthplatz 4, 12049 Berlin-Neukölln**

- **AUFTRAGGEBER:**  
Amtsgericht Neukölln, Karl-Marx-Str.77/79, 12043 Berlin
- **GESCHÄFTSZEICHEN:**  
70K 19/25
- **VERFASSER:**  
Dipl.-Ing. Ursel Schäfer, Dreilindenstraße 60, 14109 Berlin
- **ERMITTELTEN VERKEHRSWERT:**  
220.000,00 €
- **WERTERMITTLUNGS-/QUALITÄTSSTICHTAG:**  
02.06.2025

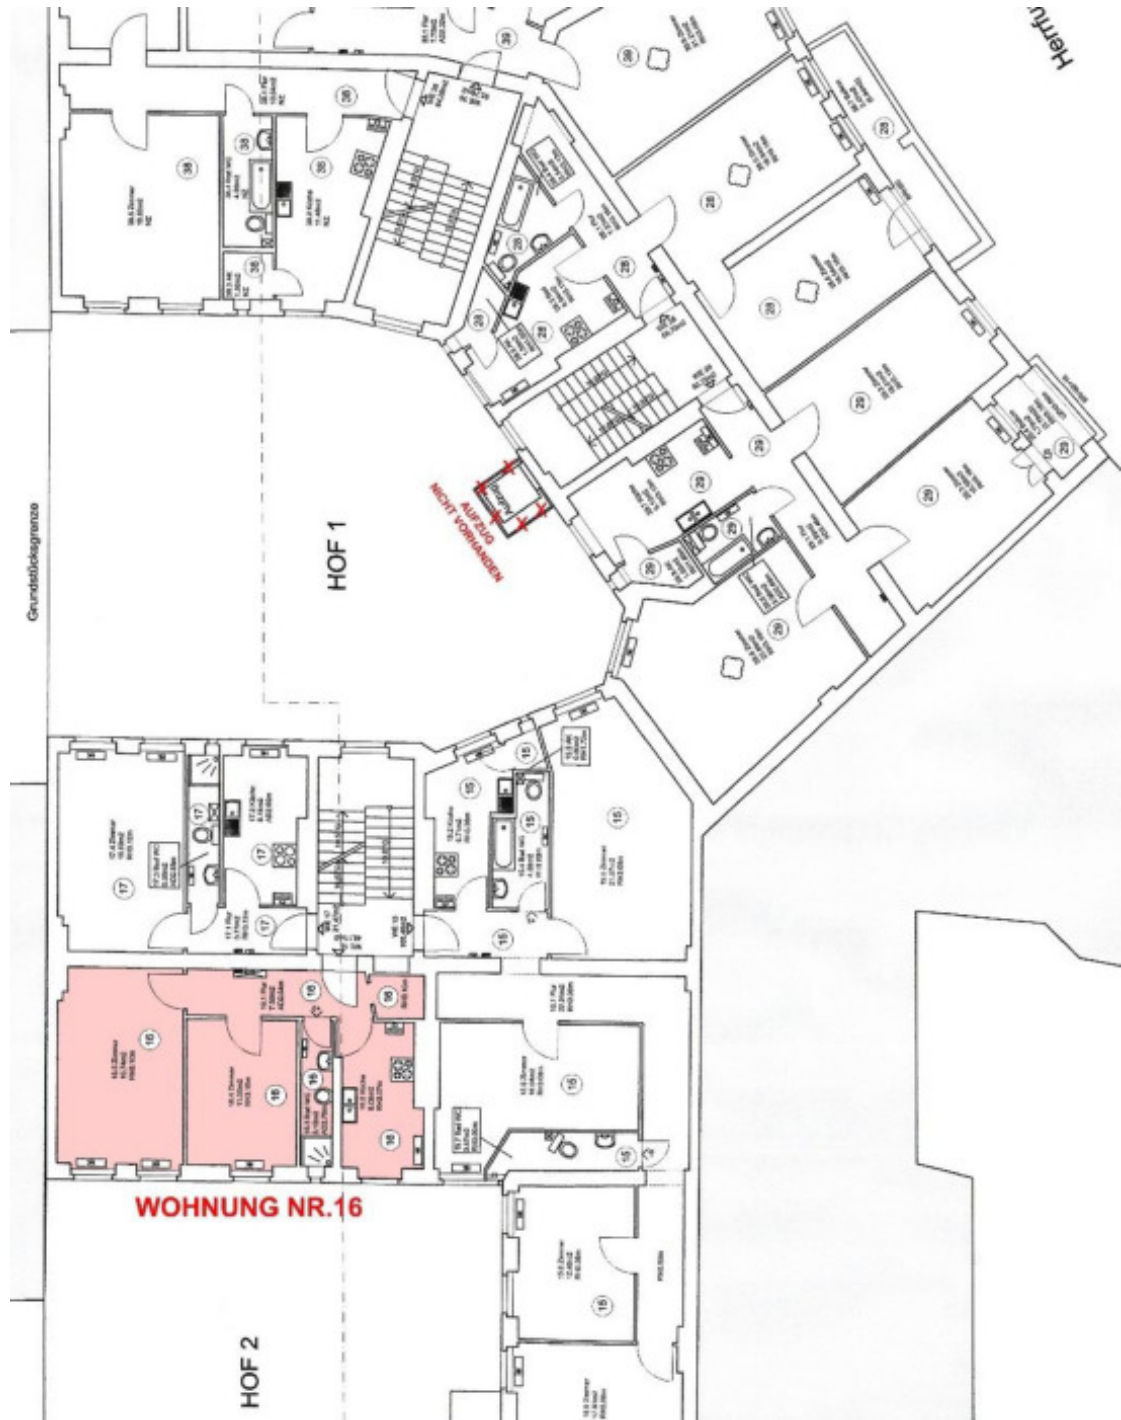
#### 4.4 Grundriss

Die Wohnung Nr.16 befindet sich im 4.Obergeschoss des Gartenhauses, vom dortigen Ausgang aus betrachtet mitte rechts. Diese ist über den ersten Hof zu erreichen und verfügt über keine direkte Sichtverbindung zum öffentlichen Straßenraum. Vielmehr orientiert sich die Einheit ausschließlich nach Westen zum zweiten Hof.

Es handelt sich laut Aufteilungsplan um eine 2-Zimmerwohnung mit einer separaten Küche, Badezimmer und einem Flur. Auf den Grundriss, der als Anlage zu diesem Gutachten beiliegt, wird verwiesen.

4. Obergeschoss

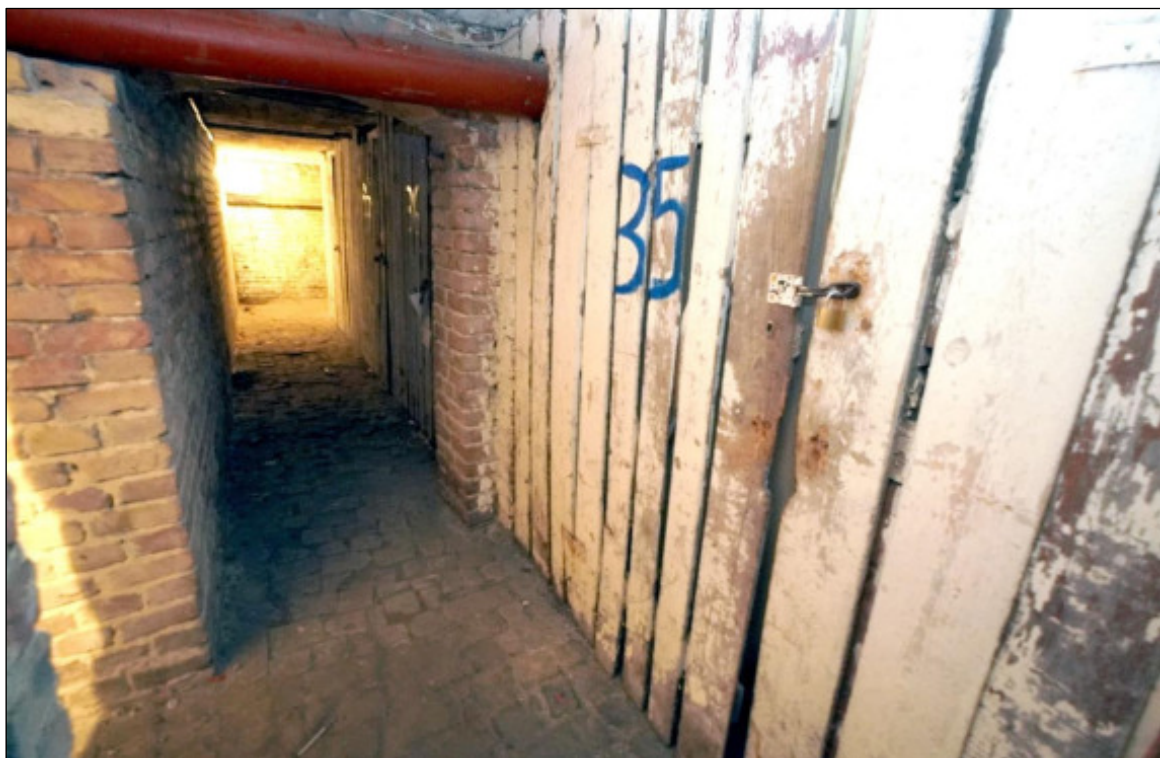
Das Kellergeschoss ist im Wesentlichen in Verschlüge unterteilt, die von den Bewohnern zu Lagerzwecken genutzt werden.

Kellerabstellräume (Aufnahme vom 06.11.2024)
