# Gutachten

## Verkehrswertes bebauter Grundstücke

Bewertungsobjekt: Lagerhalle, Stahlbetonstützkonstruktion, Wandausfachung,  
Dachbinder aus Profilstahl, Kalthalle, Spannweite b: ca. 24 m,  
Länge ca. 125 m, Traufhöhe: ca. 5,50 m, lichte Höhe ca. 7,00 m,  
Bruttogrundfläche ca. 3.000 m<sup>2</sup>; Nutzfläche: ca. 2.931 m<sup>2</sup>,  
sehr hoher Reparaturstau, schlechter baulicher Zustand,  
Außenanlage: Betonfläche, Altlasten: Komposterde mit schwer verrottenden  
Bestandteilen, in der Halle Siebüberlauf Sondermüll; ehem. Schweinemast  
einfache Geschäfts- und Verkehrslage  
Gemarkung Weira, Flur 17, Flurstück 1340/63 zu 13.575 m<sup>2</sup>

Ort: Am Tanneborne in 07806 Weira

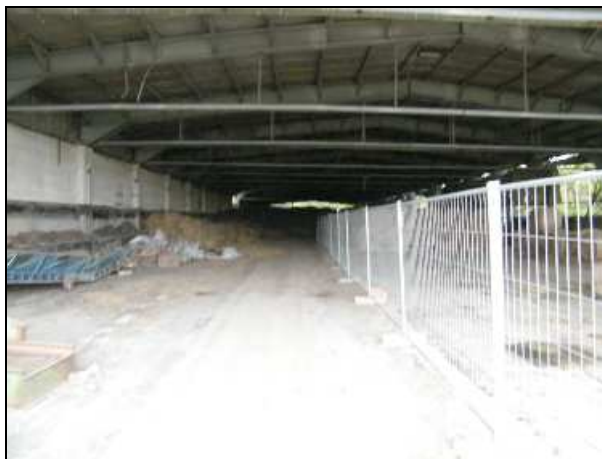
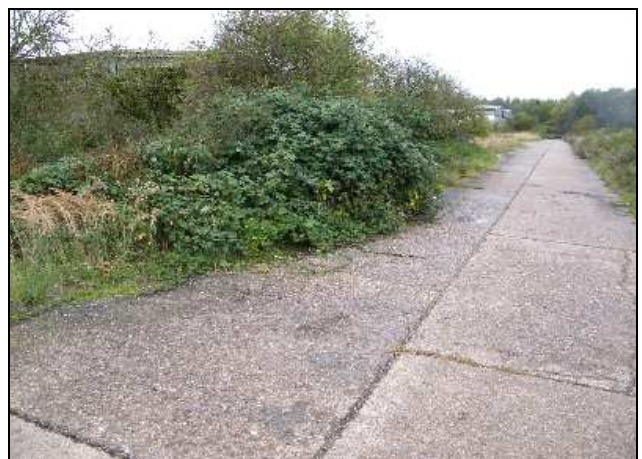
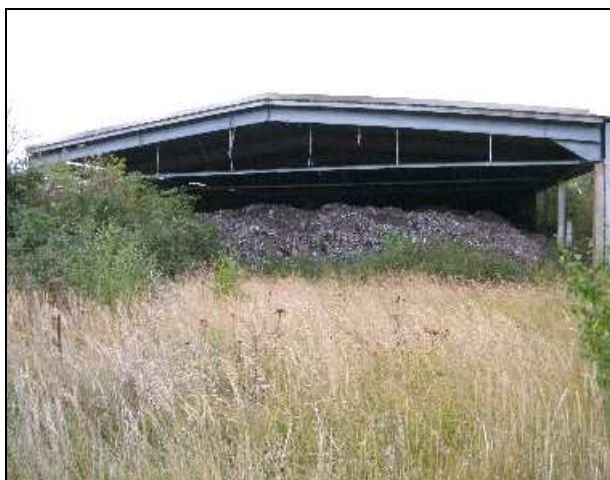
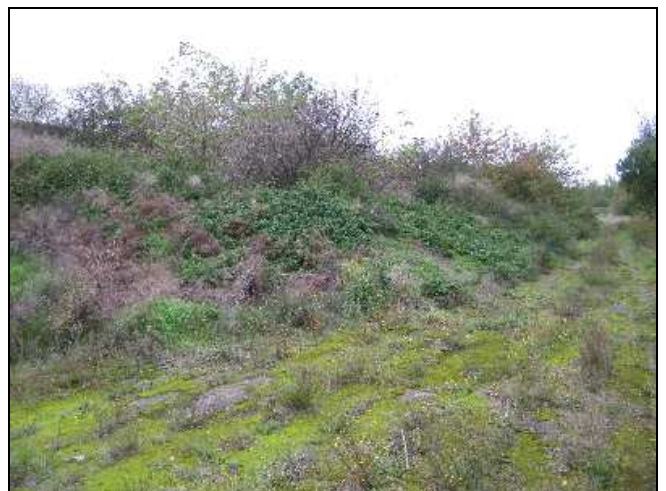
## 9. Fotodokumentation

- verbreitet schadhafter Betonboden, Oberfläche verschlissen, rissig
- verbreitet Verwitterungserscheinungen an außenliegenden Bauteilen
- verbreitet Nässeschäden durch fehlende, defekte Dachrinne, Fallrohre
- verbreitet Nässeschäden an Fassade durch Erdanschüttung Nordostseite
- partielle Dachundichtigkeiten, verbr. Nässeschäden durch defekte Dachentwässerung
- teils fehlende Fassadenbauteile, Wandabschnitte, Oberlichter, Sandwichplatten
