# AUSZUG AUS DEM GUTACHTEN

Gemeinde:	Stadt Oldenburg (Oldenb.)
Straße, Hausnummer:	Am Alexanderhaus 33
Bebauung:	Wohnhaus mit Garage
Baujahr:	1937, Anbauten in den Jahren 1956 und 1976
Wohnfläche:	131 m <sup>2</sup>
Gemarkung:	Eversten
Flur:	18
Flurstück(e):	141/290
Gesamtfläche:	706 m <sup>2</sup>
Grundbuchbezirk:	Oldenburg
Grundbuchblatt:	68998, lfd. Nr. 2
Eigentümer(in):

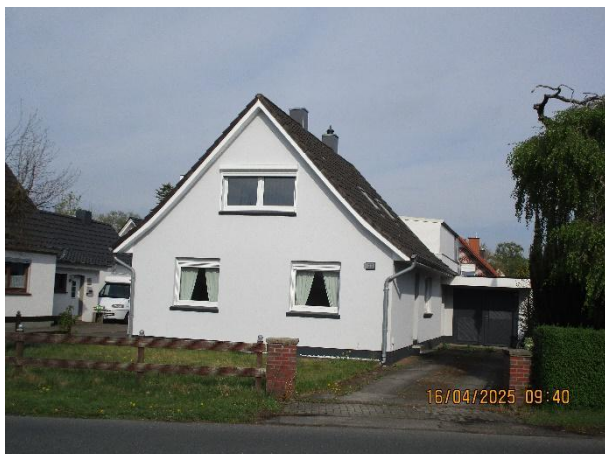
Südostseite

Baumängel / Bauschäden: keine erkennbar, ohne Innenbesichtigung

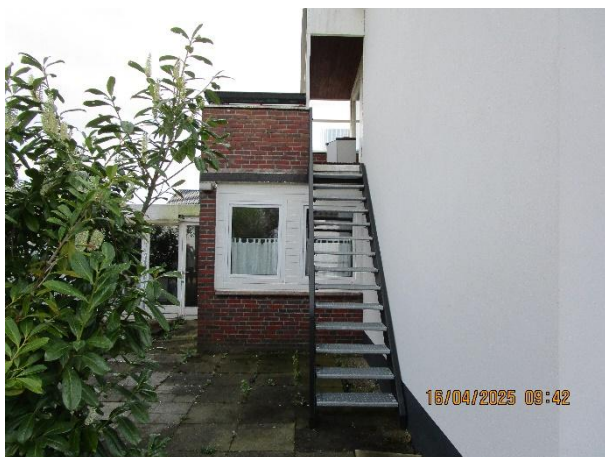
Außentreppe zum Obergeschoss

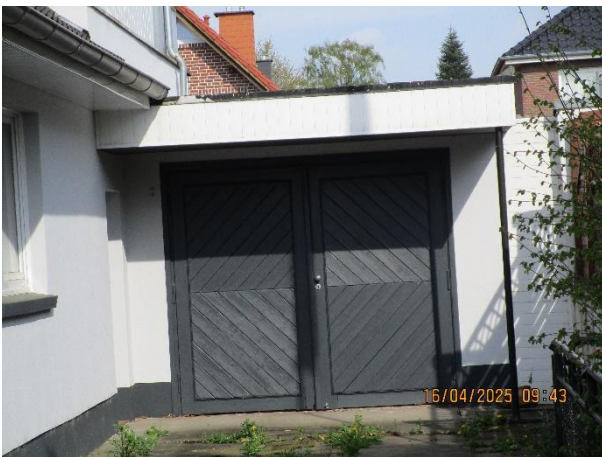
Vorderansicht

Baumängel / Bauschäden:	keine erkennbar, ohne Innenbesichtigung
Einstufung des Zustandes:	Dem Gutachterausschuss ist keine Innenbesichtigung ermöglicht worden, sodass keine abschließende Einstufung des Zustandes vorgenommen werden kann.

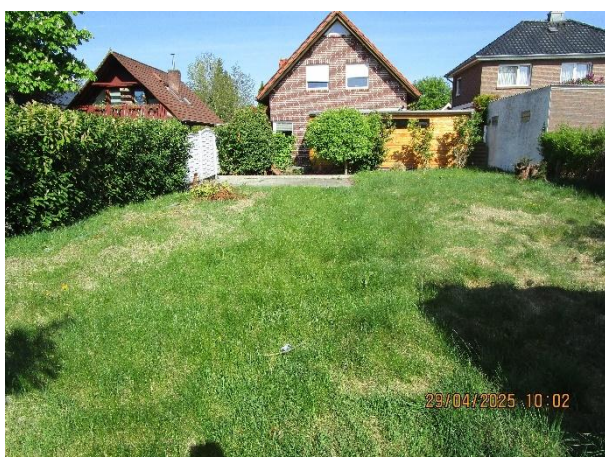
Versorgungseinrichtungen:	Gas-, Strom- und Wasseranschluss
Entsorgungseinrichtungen:	Anschluss an die Kanalisation
Grundstücksbefestigungen:	Pflasterung der Auffahrt, der Stellplätze und der Fußwege mit Betonplatten und Betonsteinpflaster
Terrasse:	Betonplatten
Einfriedung:	Einfriedung mit Hecke und Zaun
Gartenanlage:	einfacher Ziergarten und Rasenfläche
Sonstige Nebengebäude:	Schuppen (abgängig)

Garten und Terrasse

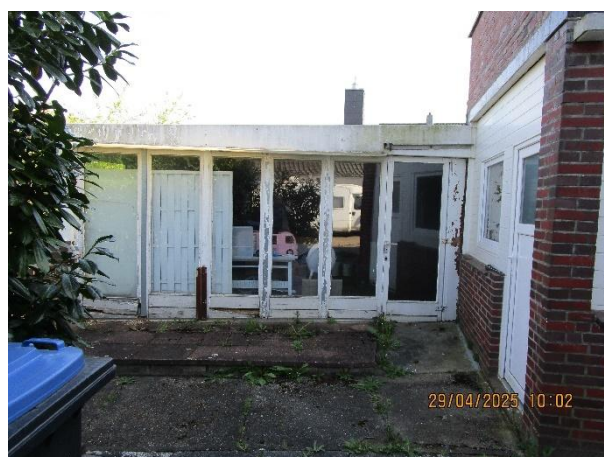
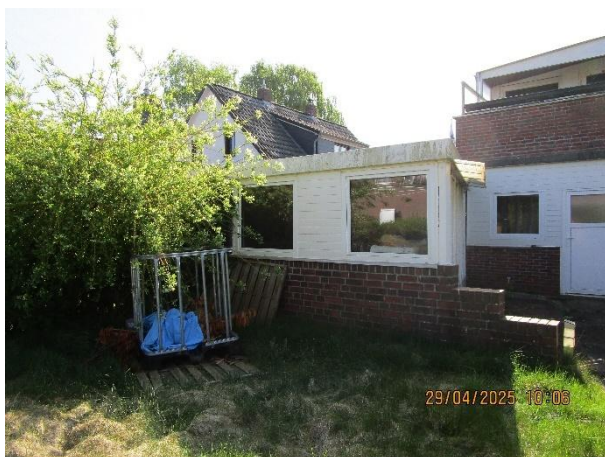
Schuppen
