## GUTACHTEN

über den Verkehrswert (§194 BauGB) des Sondereigentums an der mit **Nummer 36** bezeichneten **1-Zimmer-Wohnung, unvermietet, 43,46m<sup>2</sup> Wohnfläche**, eines mit einer Mehrfamilienwohnanlage bebauten Grundstücks, **4.848m<sup>2</sup> Grundstücksfläche**

**Alt-Moabit 121-125, Paulstr.35,36, 10557 Berlin-Moabit**

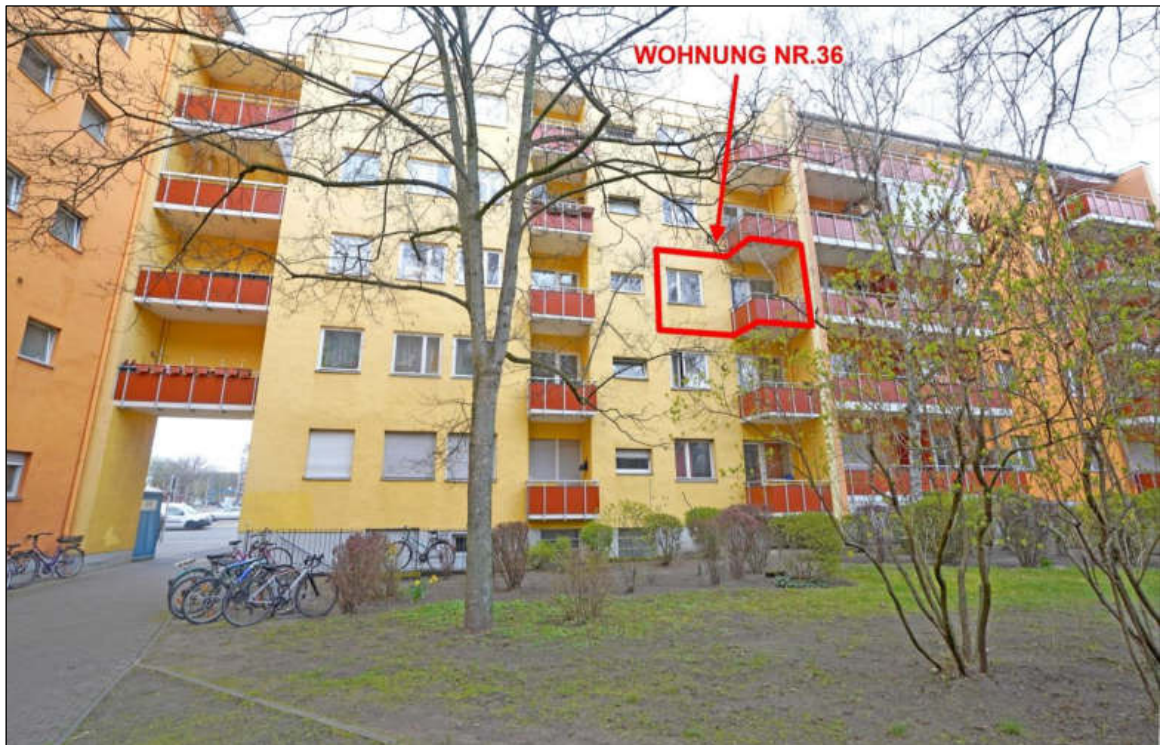
Hofansicht

Der Hofbereich oberhalb der Tiefgarage ist begrünt und verfügt zudem über einen intensiven Altbaubestand.

Durch die akustische Abschottung des Hofes vom öffentlichen Straßenraum stellt sich dieser vergleichsweise ruhig dar und bietet durch die umfangreiche Begrünung eine hohe Aufenthaltsqualität. Insgesamt befindet sich die Gesamtanlage in einem altersentsprechend soliden baulichen Zustand. Der besichtigte Treppenraum des Aufgangs Alt-Moabit 122 vermittelt einen hinreichend gepflegten Eindruck. Dieser weist im Wesentlichen noch die originalen Stilelemente aus dessen Erstellungszeitraum auf.

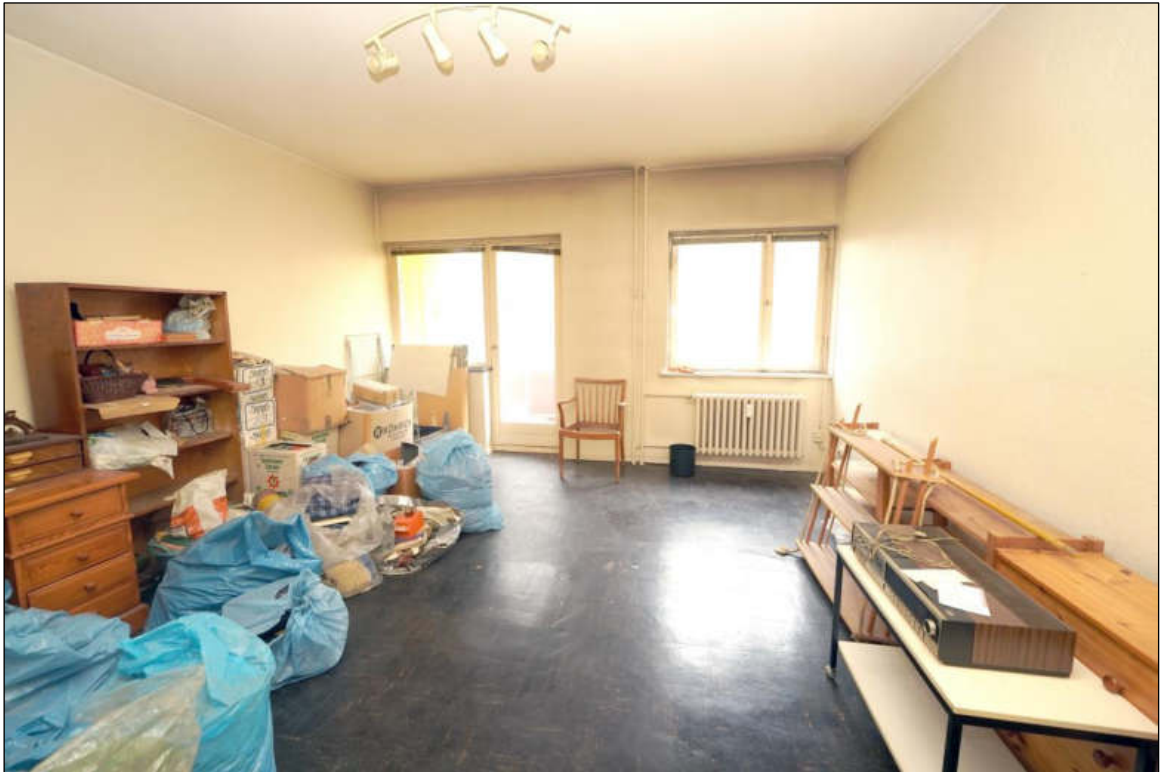
Wohnzimmer

Wände, Decken und Böden weisen altersbedingte, umfangreiche Gebrauchsspuren und Verschmutzungen auf.

Gemäß Angabe des bei der Besichtigung anwesenden Eigentümerversetzers ist die Wohnung seit mehreren Jahren nicht mehr bewohnt. Diese bedarf vor einer erneuten Inbenutzungnahme einer umfangreichen Reinigung sowie insbesondere auch einer baulichen Aufwertung.

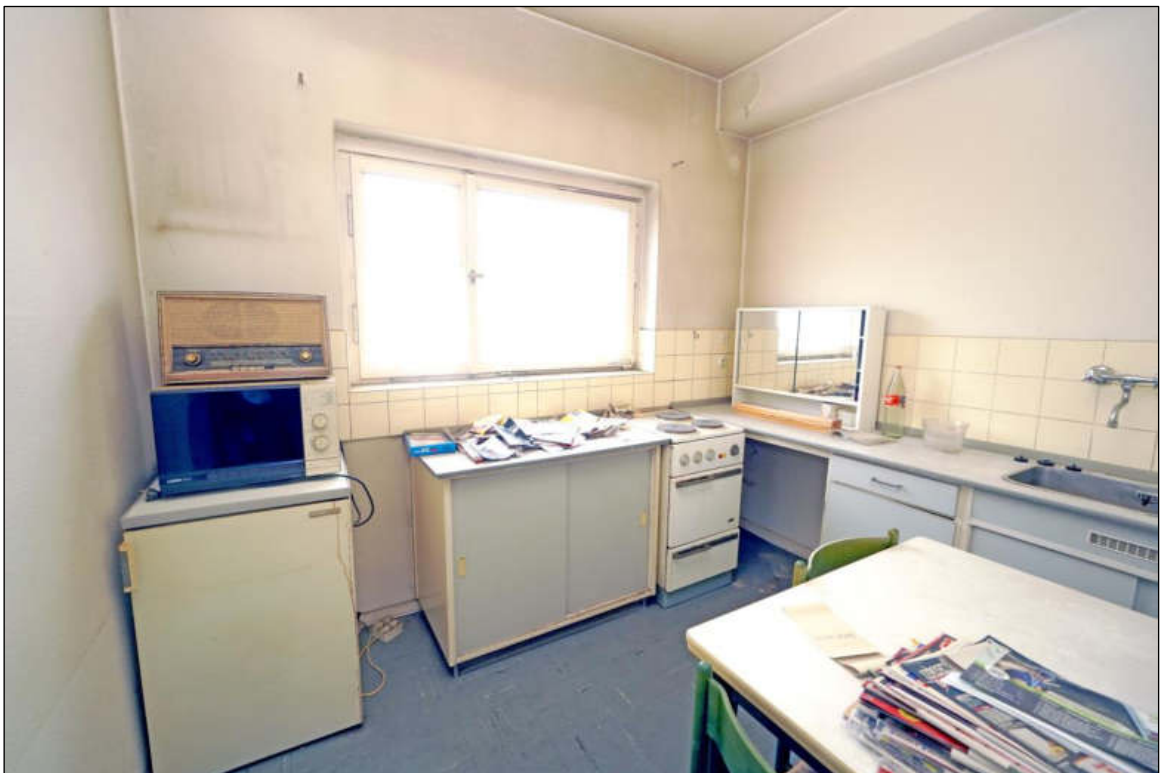
Küche

Insbesondere die Nassbereiche befinden sich in einem optisch und technisch überholungsbedürftigen Zustand.

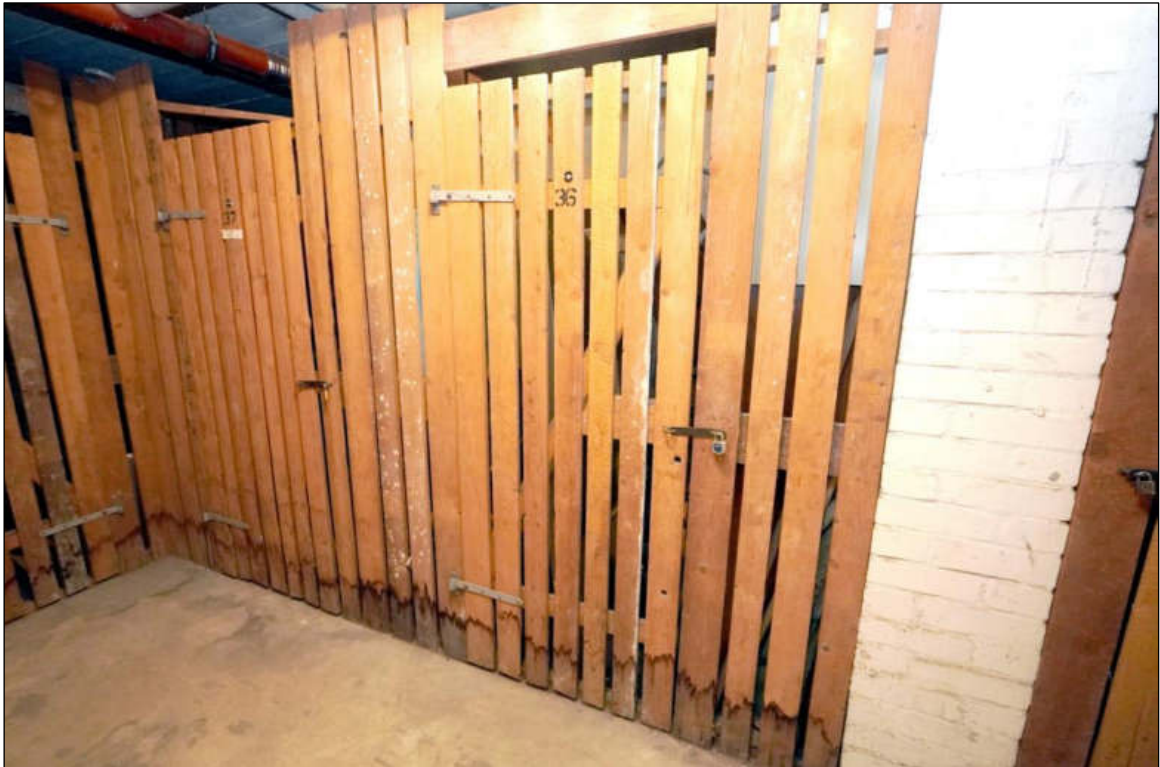
Keller

Die von den Bewohnern zu Lagerzwecken genutzten Kellerverschläge sind, soweit diese besichtigt wurden, durch Holzlattungen oder massive Trennwände unterteilt und einzeln abschließbar. Der besichtigte Bereich des Kellergeschosses erscheint gemäß Inaugenscheinnahme trocken sowie vergleichsweise staubarm. Insofern eignet sich dieser auch zur Einlagerung empfindlicherer Gegenstände.
