Gutachten

zur Ermittlung des Verkehrswertes gemäß § 194 Baugesetzbuch

verbunden mit dem Sondereigentum an der im Hause Röttgen 143 im 2. Obergeschoss Mitte
gelegenen Wohnung nebst Kellerraum, im Aufteilungsplan mit Nr. 34 bezeichnet

Geschäftsnummer:	400 K 149/24
Art der Liegenschaft:	Eigentumswohnung
Verkehrswert:	82.000,00 Euro

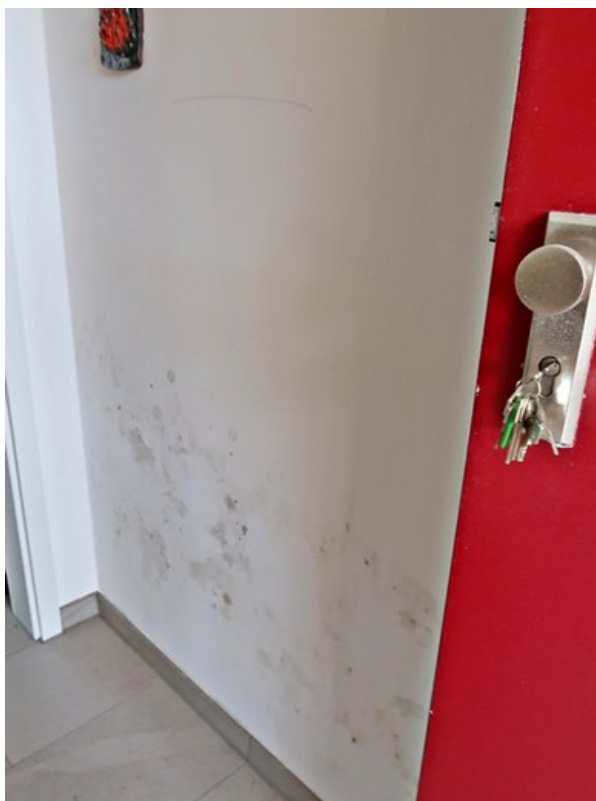
In der zu bewertenden Wohnung waren zum Zeitpunkt der Ortsbesichtigung Feuchteanzeichen vorhanden, Ursache ist nach Auskunft zur Ortsbesichtigung eine Leitungsleckage in der Nachbarwohnung. Demnach gab es einen massiven Wassereintritt, im Wohnraum hat sich dadurch großflächig das Parkett vom Untergrund abgelöst, im Sockelbereich einiger Wandflächen sind Verfärbungen mit Schimmelpilzbildung vorhanden. Zur Ortsbesichtigung konnte messbare Feuchtigkeit nicht festgestellt werden. Unter dem Hänge-WC im Bad sind Verfärbungen vorhanden.

Diele mit Verfärbungen im Wandbereich,
messbare Feuchtigkeit war nicht vorhanden

Zum Zeitpunkt der Ortsbesichtigung war die Fassade des Wohn- und Geschäftshauses in den oberen Geschossen eingerüstet. Nach Auskunft des WEG-Verwalters werden an dem Gebäude Beton- und Oberflächeninstandsetzungsarbeiten durchgeführt. In dem Laubengang als Zugang zu der Wohnung wurden zum Ortstermin Abplatzungen an den Unterzügen festgestellt, der Bewehrungsstahl lag frei und wies bereits Korrosionsschäden auf. Die derzeit durchgeführten Sanierungsarbeiten dienen zur Behebung auch der vorgenannten Schäden.

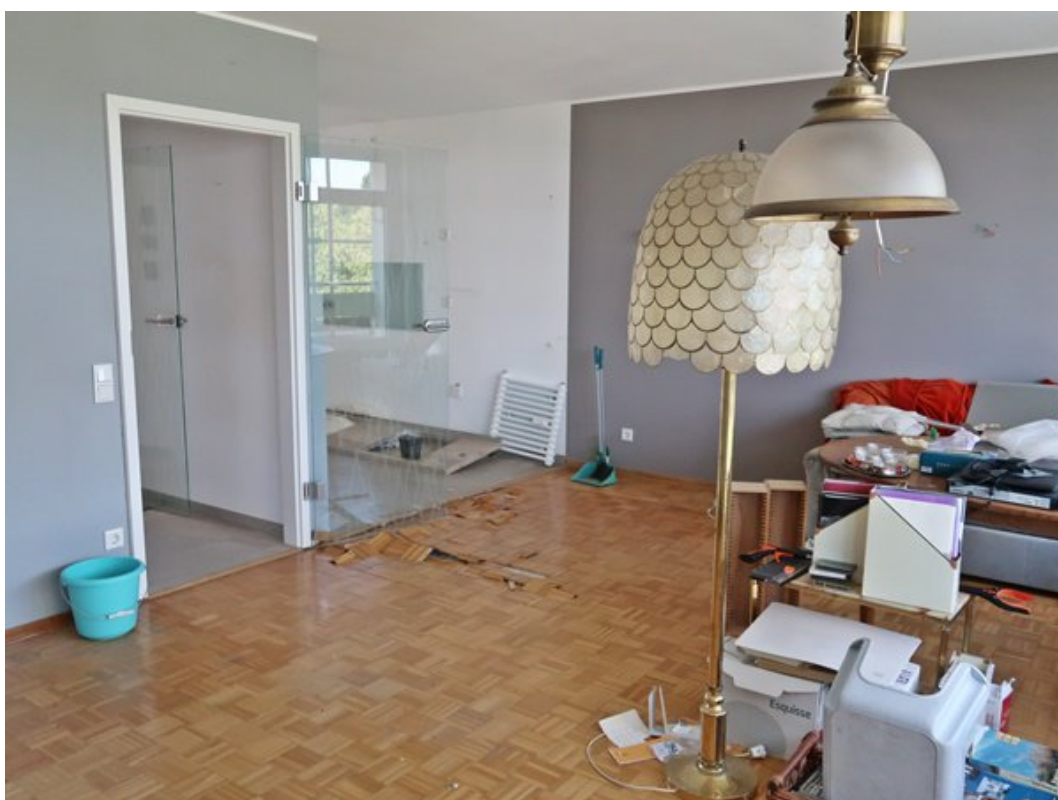
Wie unter Ziffer 5.3. ausgeführt sind in der Wohnung umfangreiche Folgeschäden nach einem Wassereintritt vorhanden, der nach Auskunft zur Ortsbesichtigung durch eine Leuchtungsleckage in der Nachbarwohnung verursacht wurde. Im Wohnraum hat sich großflächig das Parkett vom Untergrund abgelöst, im Sockelbereich einiger Wandflächen sind umfangreiche Verfärbungen mit Schimmelpilzbildung vorhanden, vgl. auch Anlage 6. Die Ursache für die Verfärbungen unter dem Hänge-WC im Bad konnte zum Ortstermin nicht ermittelt werden. Es besteht deshalb Instandsetzungsbedarf. Im Rahmen eines Verkehrswertgutachtens kann eine Kostenschätzung zum Instandsetzungsaufwand nicht durchgeführt werden, es erfolgt deshalb eine pauschale Wertminderung, die den Schadensumfang berücksichtigt. Da zur Ortsbesichtigung nicht festgestellt werden konnte, inwieweit durch den Wasserschaden auch Folgeschäden an verdeckt liegenden Bauteilen vorhanden sind, erfolgt zur Berücksichtigung dieses Risikos eine pauschale Wertminderung in Höhe von **10.000,00 €**.

Schäden am Parkettboden Wohnraum

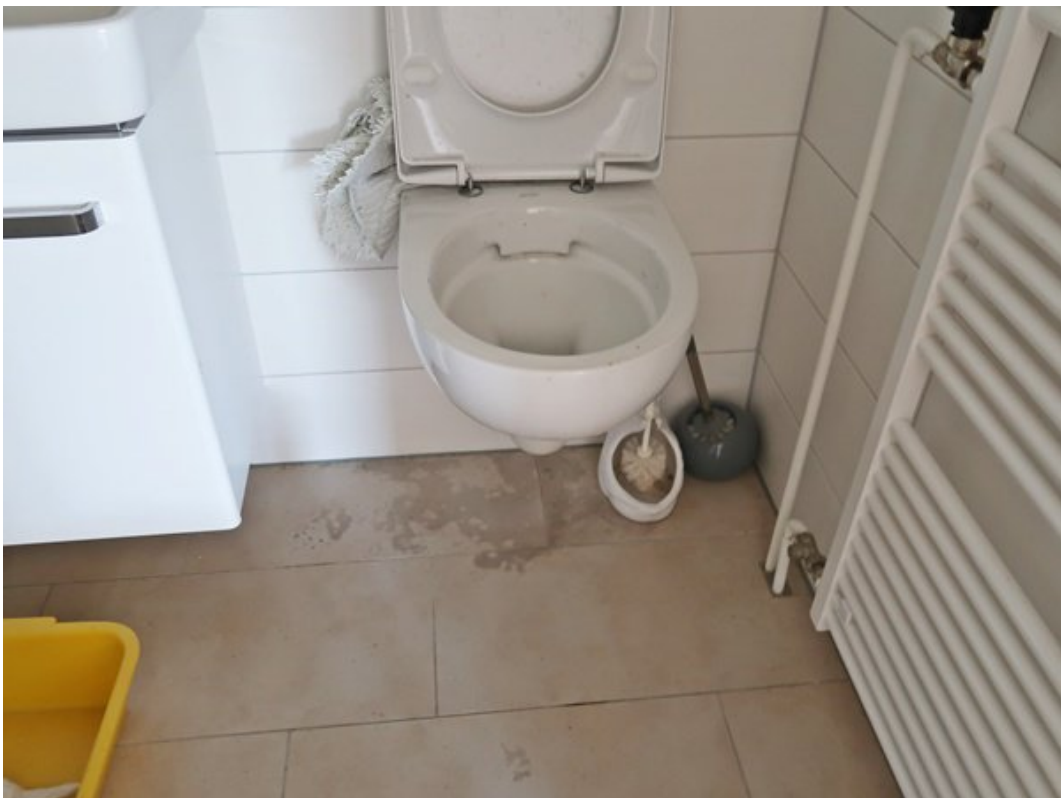
Verfärbungen Boden im Bereich des Hänge-WCs

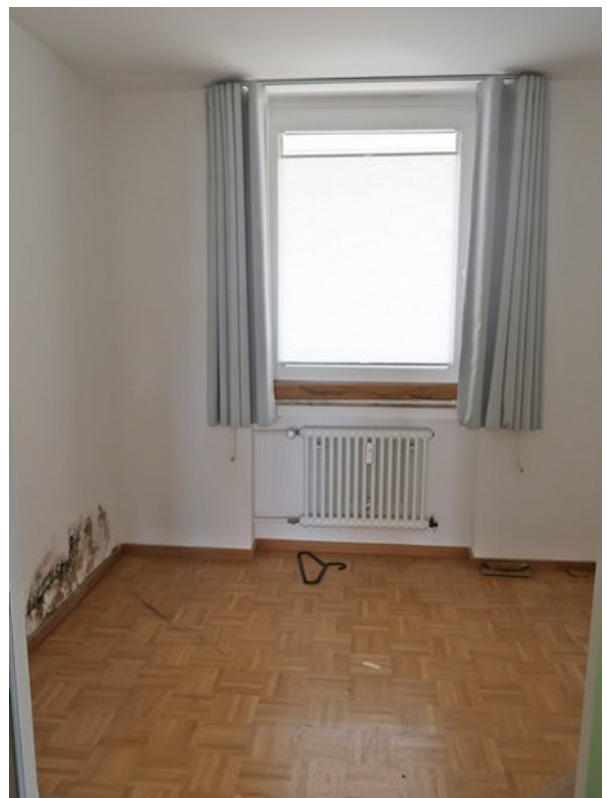
Nachträglich abgeteilter Schlafraum, links Verfärbungen an der Wandfläche

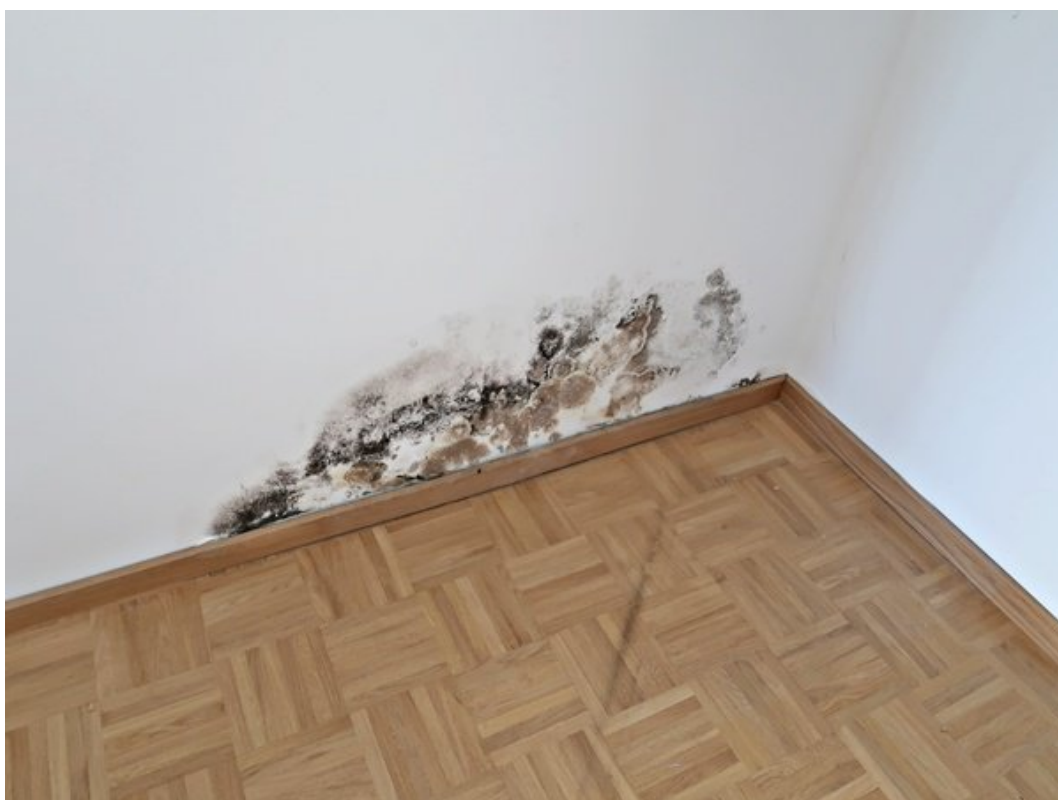
Verfärbungen an der Wandfläche nachträglich abgeteilter Schlafraum

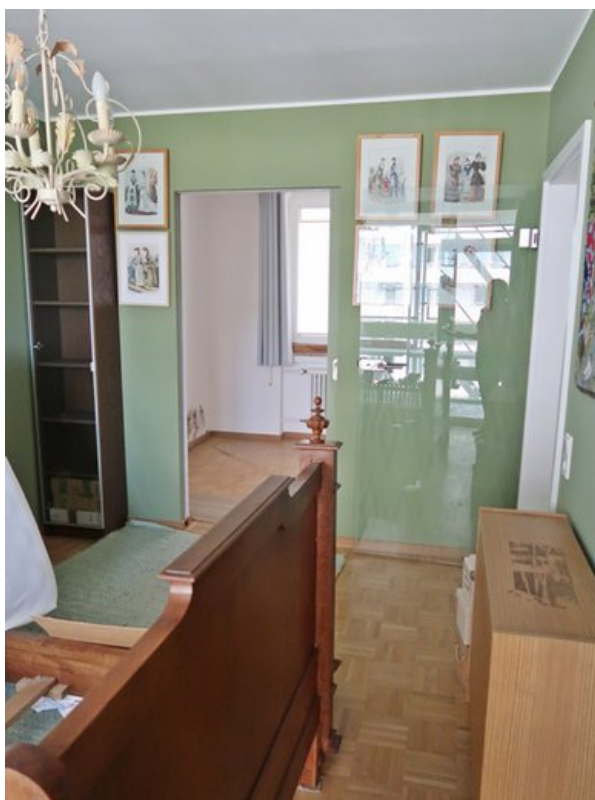
Hinweis: In der Örtlichkeit wurden nachträglich Grundrissänderungen vorgenommen, der Schlafräum wurde durch eine Leichtbauwand unterteilt und der Zugang zur Küche verändert.

Nachträglich errichtete Trennwand mit Schiebetürenanlage im Schlafraum
