# GUTACHTEN

über den Verkehrswert (in Anlehnung an § 194 Baugesetzbuch)

mit **einem Mehrfamilienhaus**

**Buchenstraße 44**

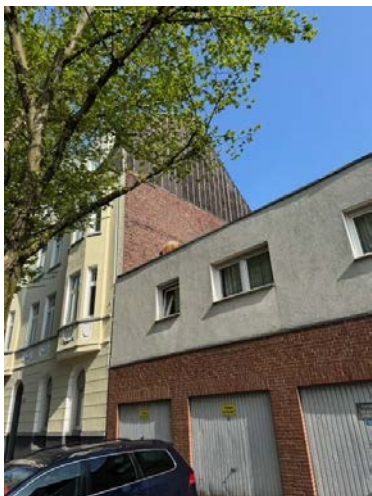
- Die Kelleraußenwände sind baujahrestypisch durchfeuchtet.
- Das Gebäude weist insgesamt einen baujahrestypischen energetischen Zustand auf, der nicht heutigen energetischen Standards entspricht.
- Obwohl die einzelnen Wohnungen augenscheinlich umfassend modernisiert bzw. renoviert wurden, besteht innerhalb beider Wohnungen im Erdgeschoss ein leichter Schimmelbefall im Bereich der Silikonfugen in der Dusche.
- Die Giebelaußenwand der im 2. Obergeschoss – rechts – liegenden Wohnung ist freiliegend. Die vor Ort anwesende Mieterin bemängelt, einen permanenten Befall der Wände mit Schimmel. Der freistehende Giebel ist nicht ausreichend gedämmt.

freiliegender Giebel

Für die Beseitigung der obenstehenden Mängel wird pauschal ein Betrag in Höhe von 50.000 € berücksichtigt.

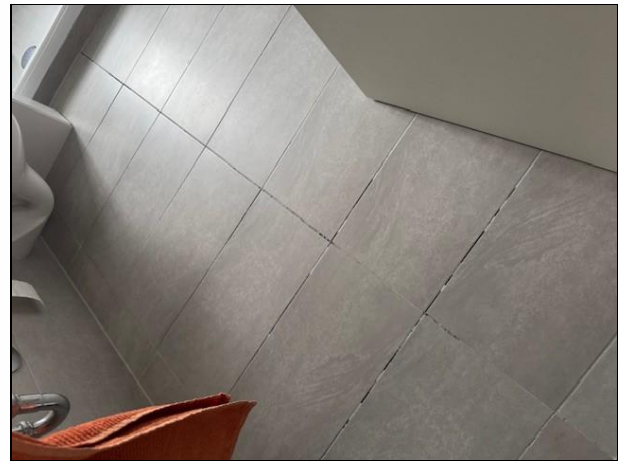
- Innerhalb der Wohnung im 2. Obergeschoss links ist die Dusche nicht ordnungsgemäß eingebaut; beim Betreten der Dusche bewegt sich diese. Hierdurch sind die Silikonfugen gerissen und lose. Des Weiteren sind Fliesen aufgrund eines vermutlich nicht geeigneten Untergrunds gerissen.

Whg. 4 – 2. OG links / Schäden Fugen im Bad

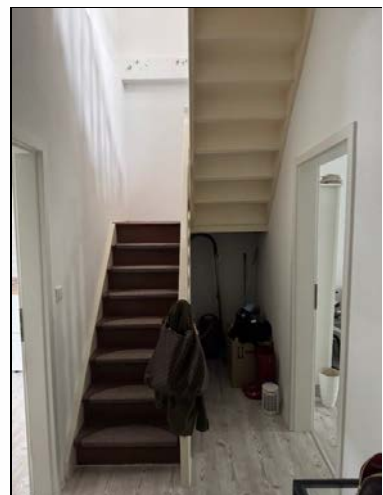
Vor Ort wird festgestellt, dass die Wohnung über eine innenliegende Treppe mit den in der Dachspitze liegenden Flächen verbunden ist und diese aktuell zu Wohnzwecken genutzt werden. Gemäß dem vorliegenden Übernahmebericht der Zwangsverwalterin handelt es sich bei der Mietfläche jedoch um eine 2-Zimmer-Wohnung mit insgesamt ca. 42 m<sup>2</sup> Wohnfläche. Die in der Dachspitze liegenden Flächen sind nicht Bestandteil des Mietvertrages.

Für den Ausbau der Flächen in der Dachspitze zu Wohnzwecken liegt auch keine behördliche Genehmigung vor. Die Flächen bleiben im nachstehenden Bewertungsgang unberücksichtigt.

Whg. 7 – DG rechts / interne Treppe

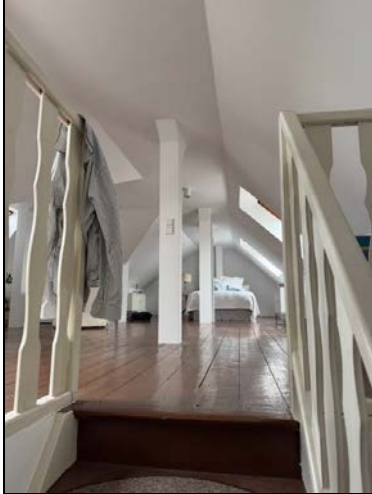
Whg. 7 – Flächen Dachspitze
