11.06.2025
1 K 49/24

Kurzfassung des Gutachtens

über den unbelasteten Verkehrswert (i. S. d. § 194 Baugesetzbuch)

Unterhessbach 4, 91611 Markt Lehrberg, OT Hessbach
Fist 5 zu 1.277 m²

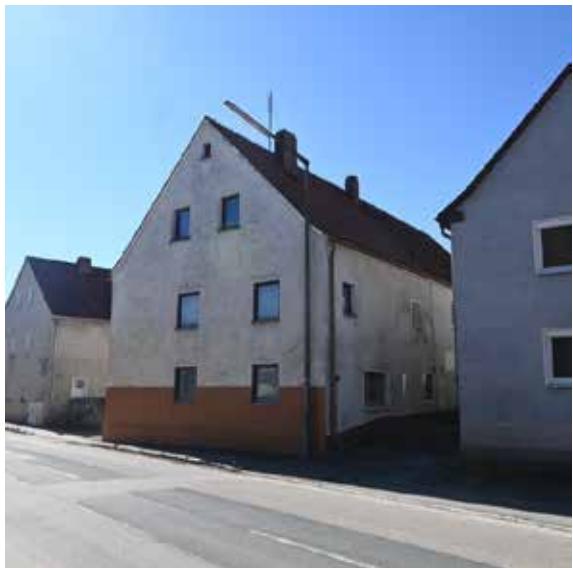
nördliche Hauseite

Die sanitären Anlagen entsprechen nicht mehr den heutigen Anforderungen. Der Außenputz ist schadhaft, auf der nördlichen Fassadenseite ist ein senkrechter Riss vom OG bis ins EG erkennbar. Im Anbaubereich (ehemaliger Stall im EG) weist die Decke Feuchtigkeit mit Putzabfall auf. Im Sockelbereich findet sich aufsteigende Feuchtigkeit und Putzabfall. Die alte Stalleinrichtung ist noch vorhanden. Insgesamt ist das Wohnhaus deutlich sanierungsbedürftig, weist aber durch den Stallbereich und das unausgebaute Dachgeschoss größere Ausbaureserven auf.

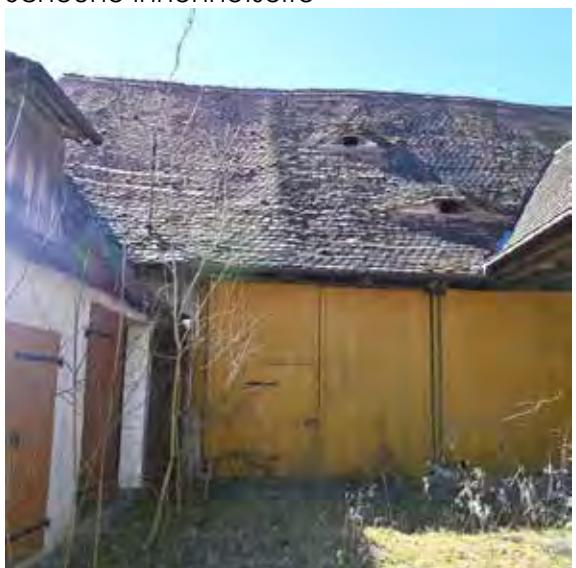
Scheune Innenhofseite

In der Scheune ist Brennholz eingelagert. Die Dacheindeckung ist schadhaft mit vielen Durchlöcherungen der Ziegel. Die Holzbalken sind teilweise geschädigt durch Feuchtigkeit.

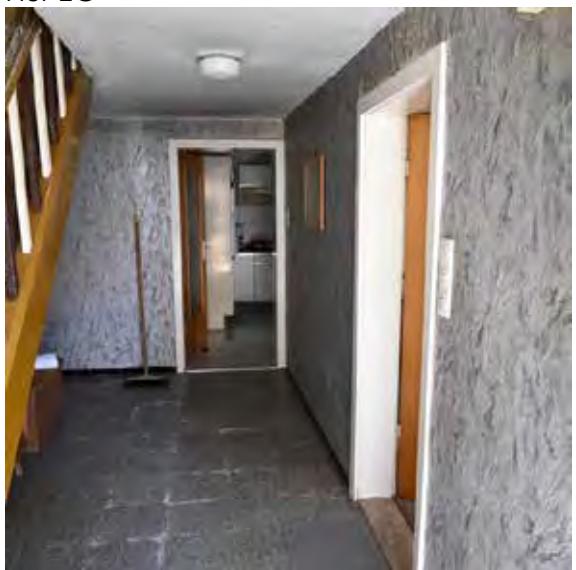
Innenbereich Wohnhaus:
Flur EG

Bauschäden und Baumängel:		Das Wohnhaus wurde in den letzten Jahrzehnten nicht renoviert oder modernisiert. Es fehlt eine Zentralheizung, die Beheizung über Einzelöfen ist nicht mehr zeitgemäß. Im Flur im EG bestehen Kalkausblühungen an den Fußbodenfliesen. Die Fenster sind sanierungsbedürftig. In der Küche besteht Feuchtigkeit an der Decke. Die Fußböden insgesamt sind uneben. Im OG bestehen in allen Räumen Risse im Deckenbereich und Feuchtigkeit.

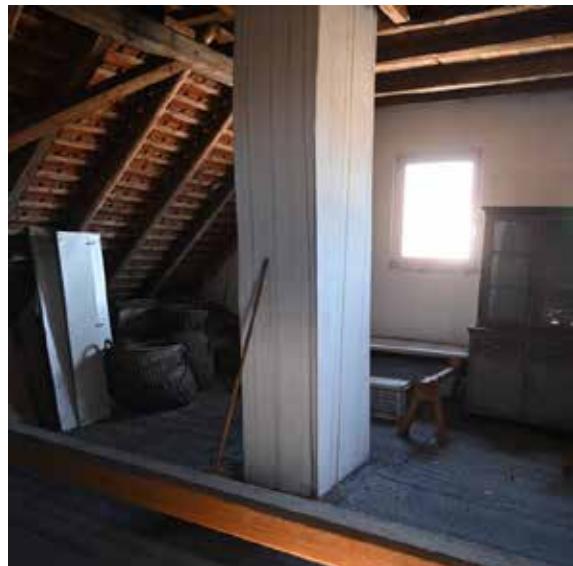
DG

Baumängel Innenbereich auszugsweise:
aufgequollene Innentüren

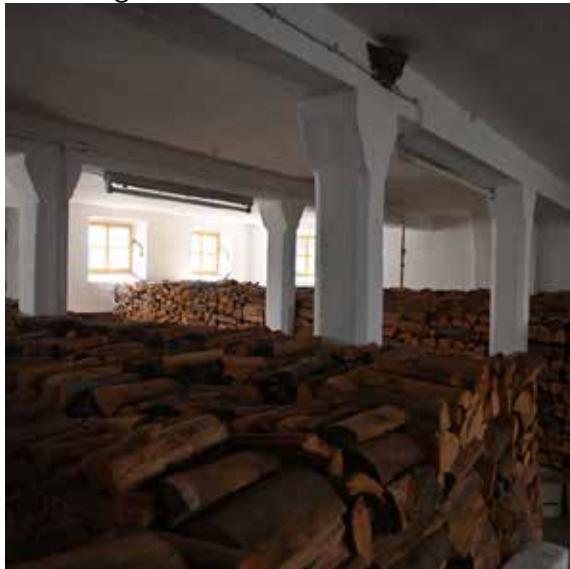
Ehemaliger Stallbereich EG

Im EG ist aufsteigende Feuchtigkeit erkennbar. Über den Baugrund ist keine Auskunft möglich.

aufsteigende Feuchtigkeit

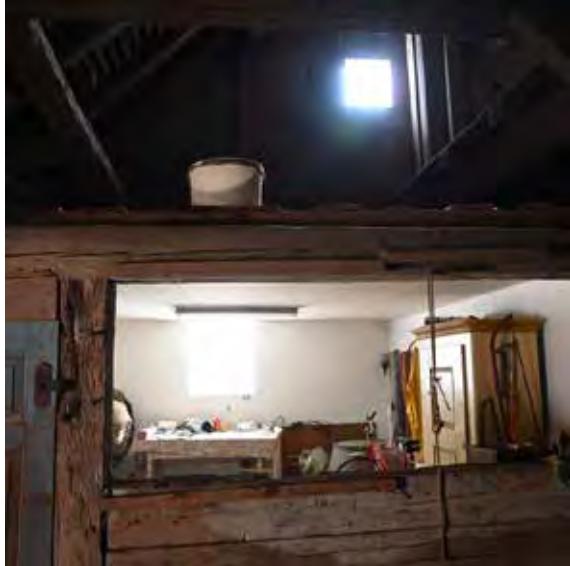
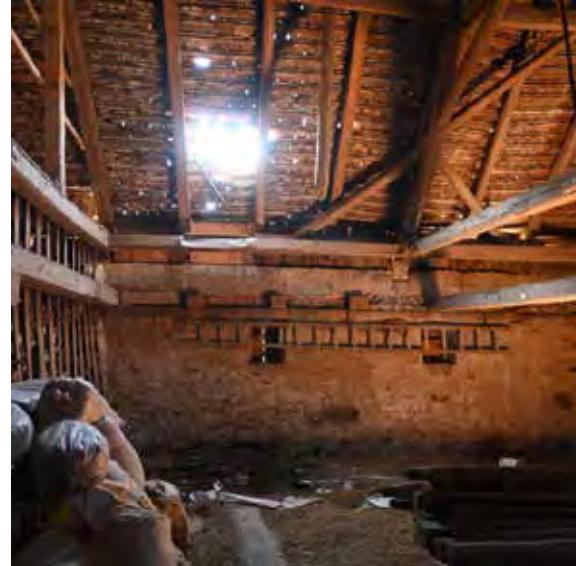
Abgetrennter Bereich

Die Wände in diesem Bereich sind massiv durch Feuchtigkeit und Schwarzschild geschädigt. Das Gebäude hat nur eine eingeschränkte Nachfolgenutzung aufgrund des Bauzustandes.
