Flurstücks- und Eigentümernachweis mit Beschrieb, Flurkarte und Luftbild vom 11.06.2022 für das 6608 m² große Flurstück 2699 in der Gemarkung Iggensbach, das komplett als Wiese bzw. Grünland bewirtschaftet wird (Auszüge aus dem Bayern-Atlas-Plus). Den landwirtschaftlichen Grundstücksbereichen sind Acker- bzw. Grünlandzahlen von 35 bis 50 zugeteilt (Ø ca. 42,8) und die Bodenart ist fast ausschließlich der Lehm. An der Nord- und Ostseite schließen öffentlich gewidmete Feld- und Waldwege an, die das Grundstück verkehrsmäßig erschließen. Das Wiesengrundstück befindet sich südlich der Autobahn, etwa 550 m Luftlinie bzw. knapp 650 m Wegstrecke westlich des Hofstellenanwesens.

Gebäudesachwertberechnung für den 1989 erbauten Ostteil des Wohnhauskomplexes auf dem Flurstück 2427 inkl. der zugehörigen Grundstücksfläche (Gebäude 1/2).

Anlage II, Blatt 1

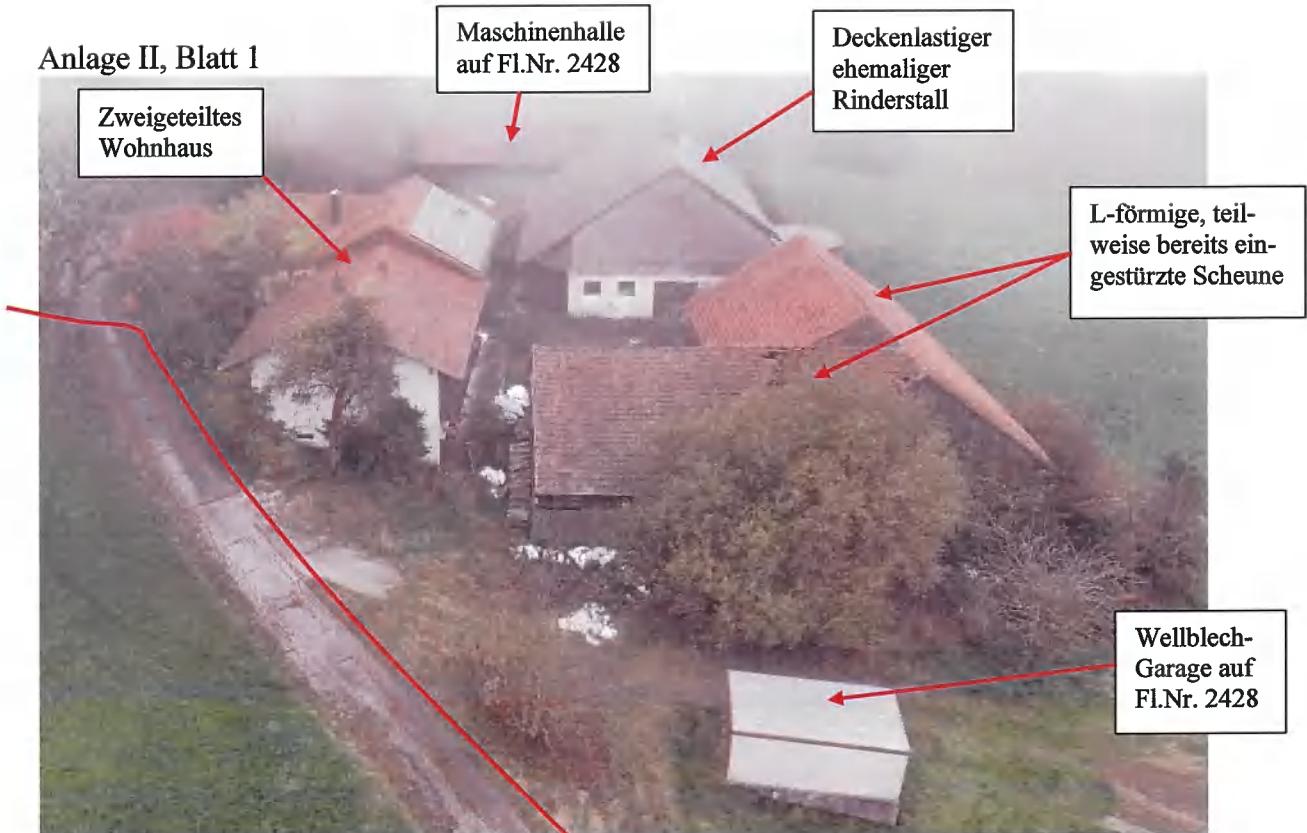
Bild 1: Ansicht des 5328 m² großen Hofstellengrundstücks mit der Flurnummer 2427 von Westen, Blickrichtung Osten. Links im Vordergrund die Zufahrt zum Anwesen von der Ortschaft Siebeding aus, rechts der Bildmitte im Vordergrund die Einzelgarage auf dem Flurstück 2428, welches das Hofstellengrundstück an drei Seiten umschließt und nach hinten anschließend der Gebäudebestand auf dem Anwesen. Die roten Linien markieren ungefähr den Verlauf der Grundstücksgrenzen.

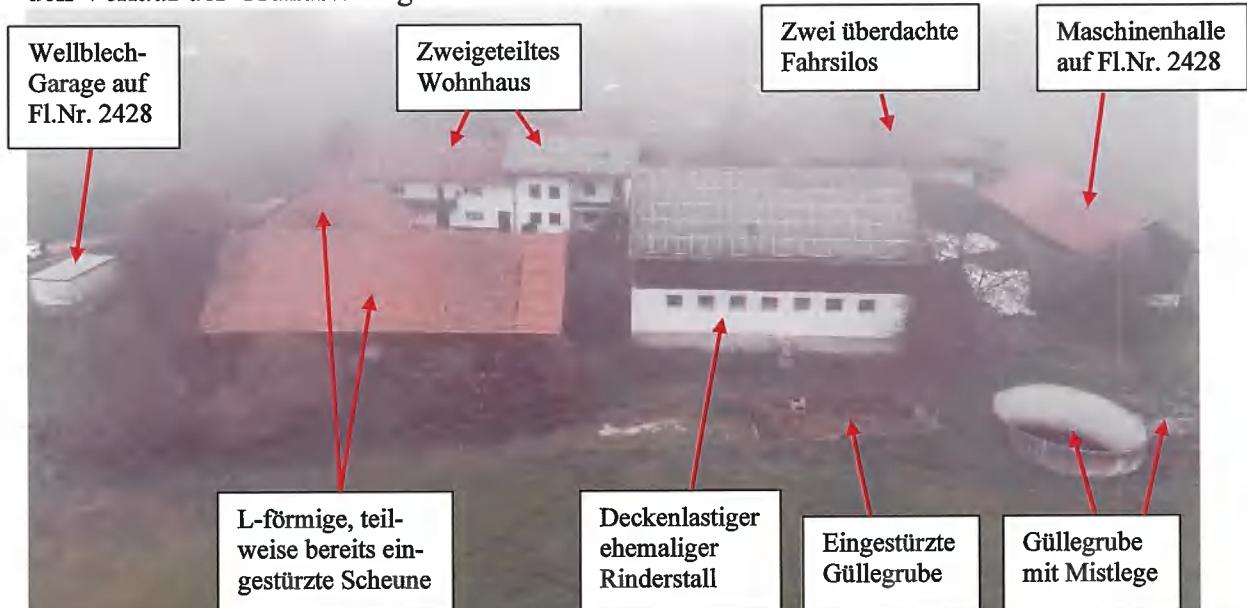
Bild 2: Ansicht des Hofstellengrundstücks mit der Flurnummer 2427 von Süden, Blickrichtung Norden. Das Hofstellengrundstück mit der Flurnummer 2427 wird an der West-, Süd-, Ost- und etwa zur Hälfte auch an der Nordseite von Flurstück 2428 umgeben. Die Wellblechgarage und die Maschinenhalle befinden sich auf dem Flurstück 2428.

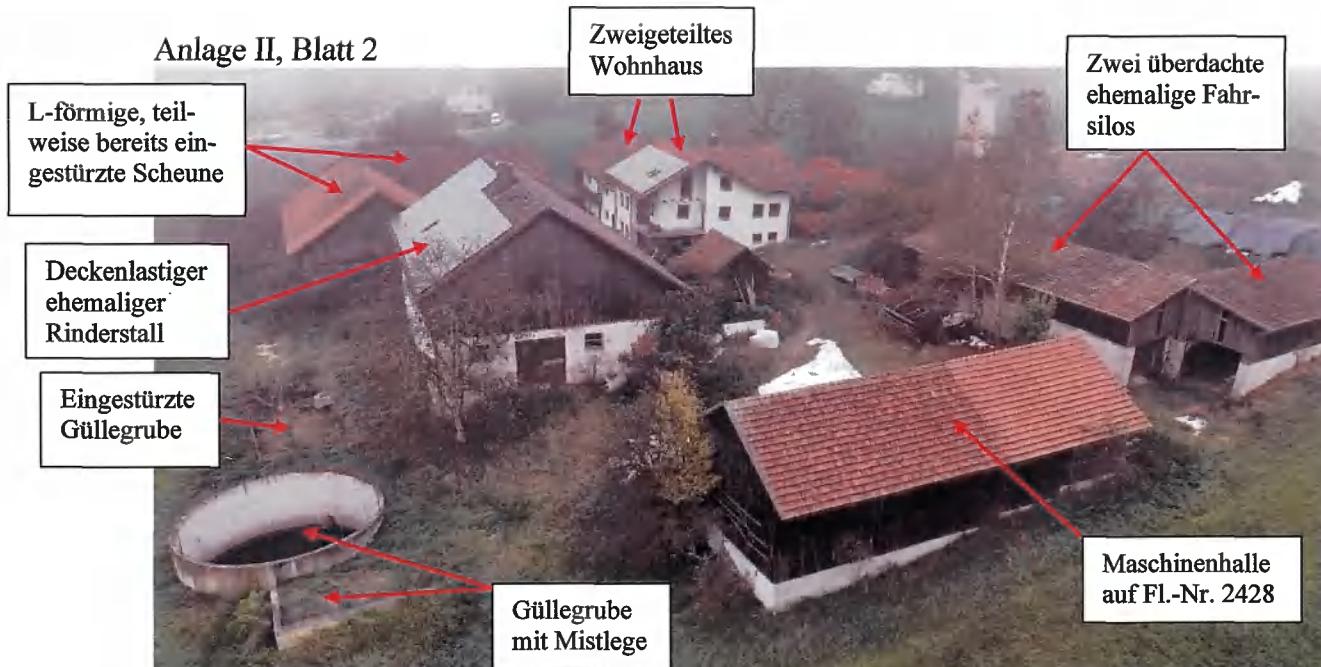
Bild 3: Ansicht des Hofstellengrundstücks mit der Flurnummer 2427 von Osten, Blickrichtung Westen. Das Hofstellengrundstück mit der Flurnummer 2427 wird an der West-, Süd-, Ost- und etwa zur Hälfte auch an der Nordseite von Flurstück 2428 umgeben. Die Maschinenhalle befindet sich auf dem Flurstück 2428.

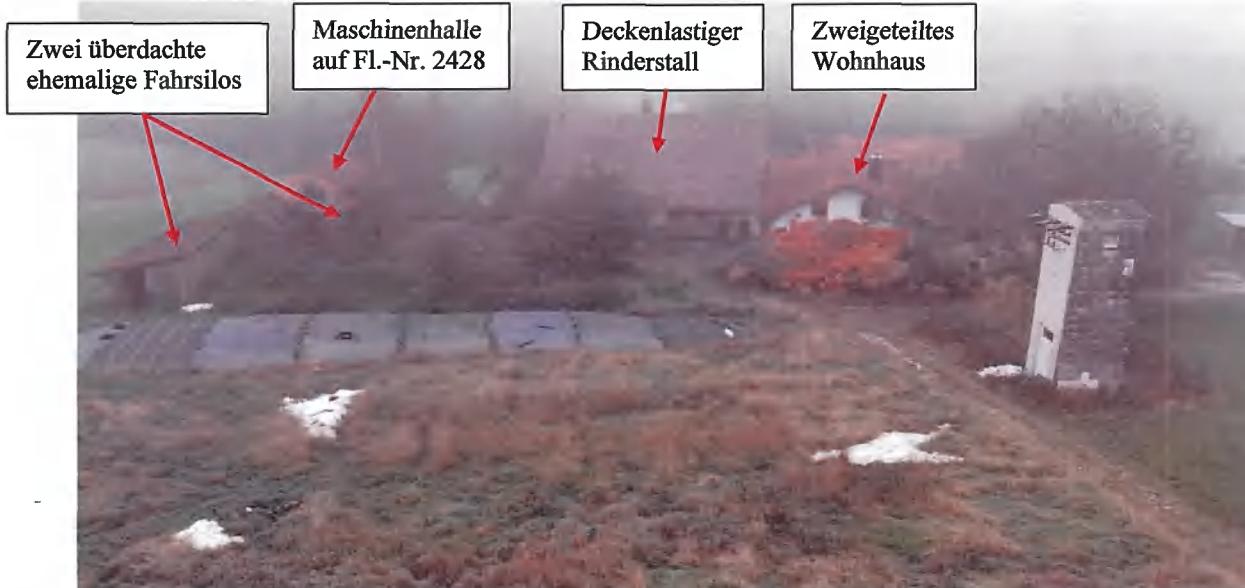
Bild 4: Ansicht des Hofstellengrundstücks mit der Flurnummer 2427 von Norden, Blickrichtung Süden. Rechts am Bildrand der öffentlich gewidmete Feldweg mit der Fl.Nr. 2426/1, der von der Hofstelle aus in Richtung Norden zu der dort anschließenden Gemeindeverbindungsstraße führt. Der Silohaufen (kein Fahrsilo, sondern unbefestigte Erdmiete) befindet sich auf dem Flurstück 2428 und die Trafostation im rechten Bildteil schließt unmittelbar nördlich an das Flurstück 2424 (vermutlich ehemaliger Gemüsegarten) an.

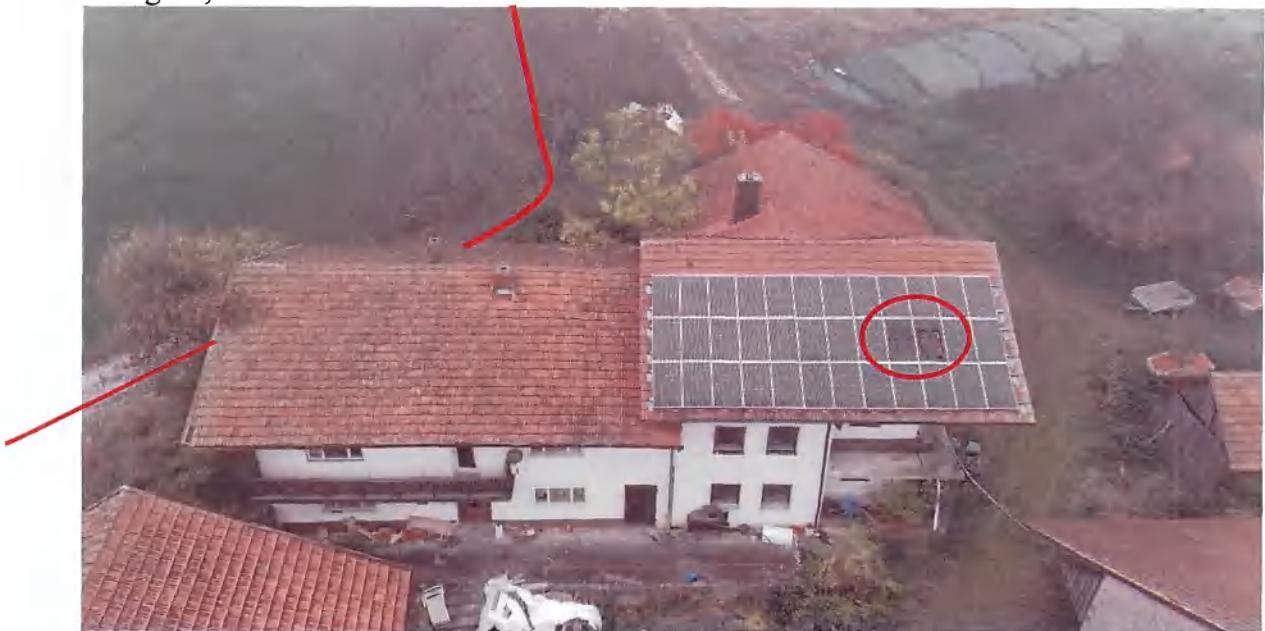
Bild 5: Ansicht des in zwei Bauabschnitten erstellten Wohnhauses von Süden, Blickrichtung Norden. Links der zwischen etwa 1900 und 1920 erbaute Westteil des Gebäudekomplexes (Gebäude 1/1) und rechts der im Jahr 1989 erbaute Ostteil (Gebäude 1/2) mit der auf der Südseite des Daches montierten Photovoltaikanlage. Zwei der insgesamt 36 Module sind zerstört (vermutlich durch Kurzschluss zerschmolzen).

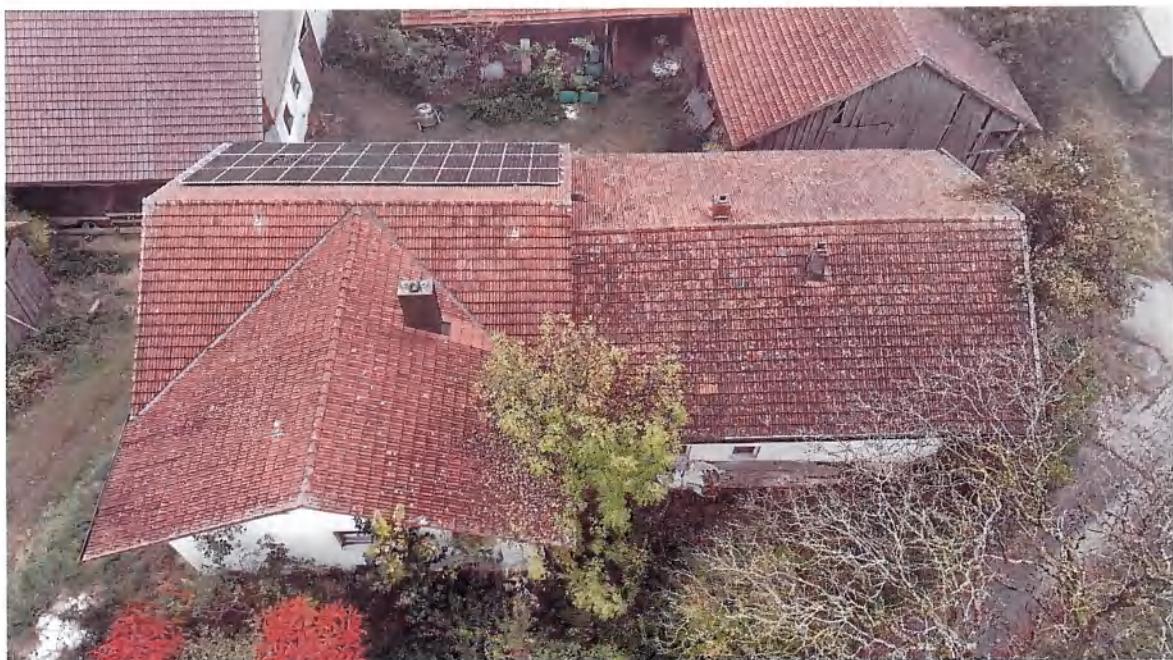
Bild 8: Ansicht des in zwei Bauabschnitten erstellten Wohnhauses von Norden, Blickrichtung Süden. Im linken Bildteil der im Jahr 1989 erbaute Ostteil (Gebäude 1/2) mit der auf der Südseite des Daches montierten Photovoltaikanlage und im rechten Bildteil anschließend der zwischen etwa 1900 und 1920 erbaute Westteil des Gebäudekomplexes (Gebäude 1/1). Dahinter die Nordseite des L-förmigen Scheunenkomplexes (Gebäude 2/1 und 2/2).

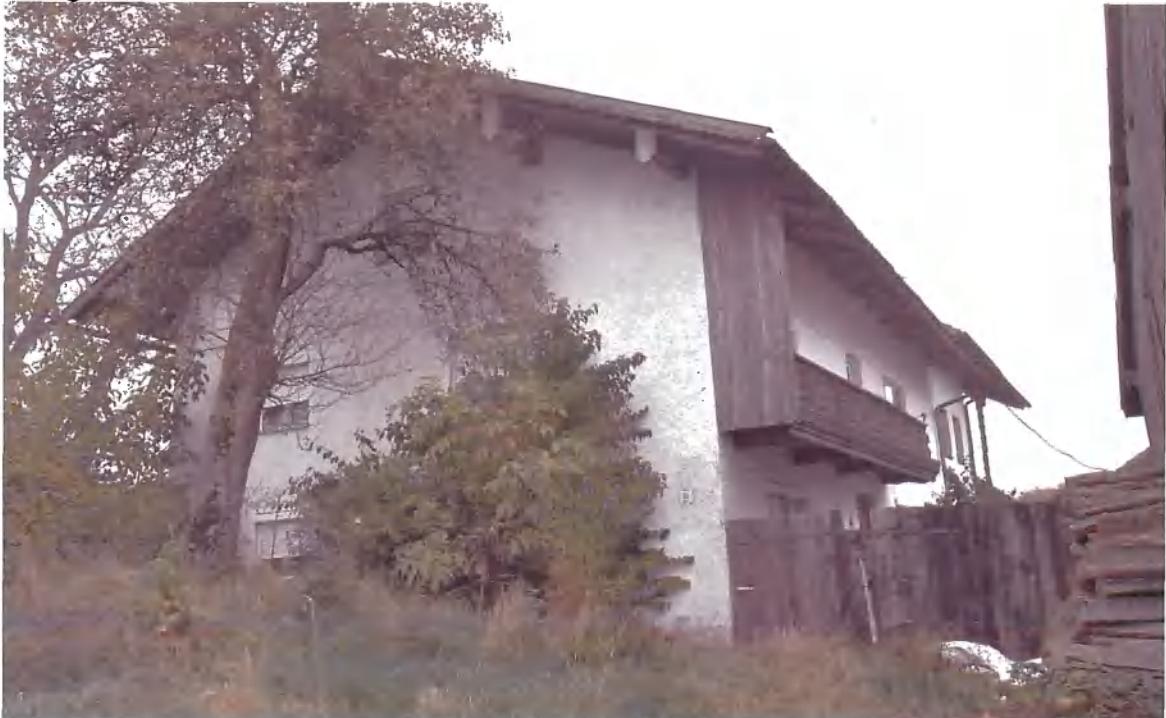
Bild 9: Standort im Nordwestteil des Hofstellenanwesens bzw. im Zufahrtbereich zum Anwesen von dem asphaltierten Weg aus, Blickrichtung Osten. Im Bild die West- und Südseite des um 1900 bis 1920 erbauten Westteiles des Wohnhauskomplexes, der seit vielen leer steht bzw. nicht mehr zu Wohnzwecken genutzt wird.

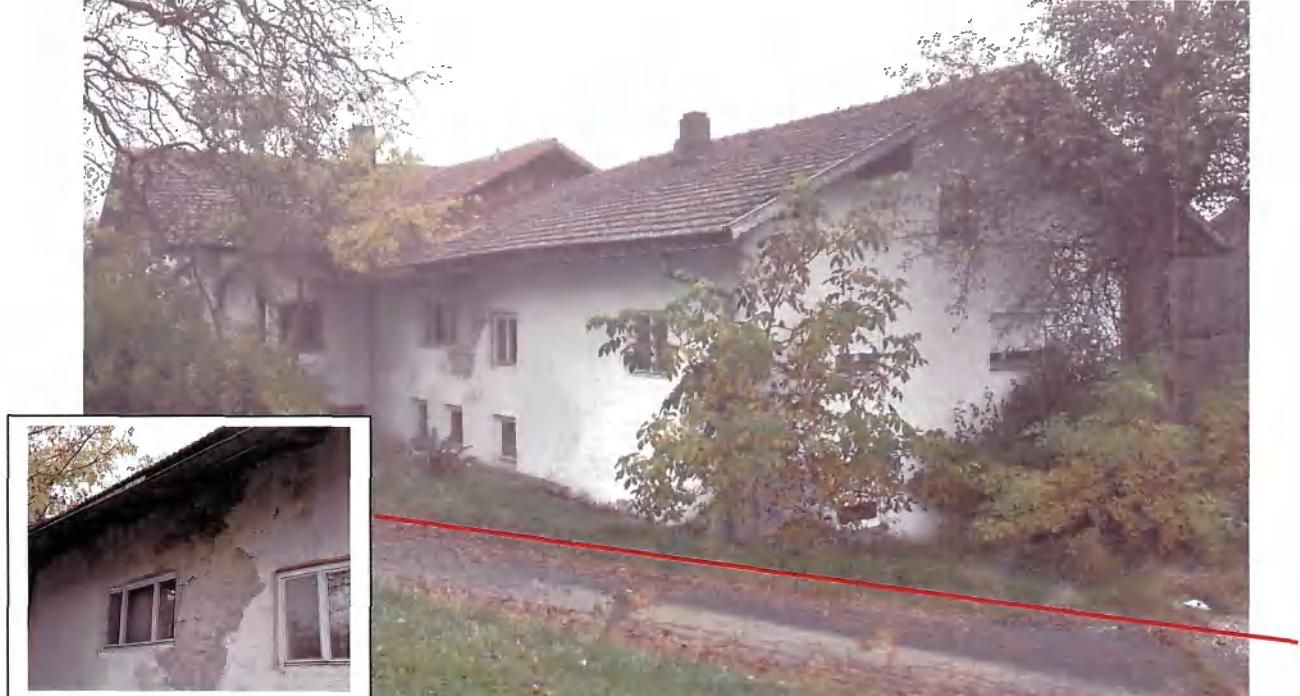
Bild 10: Standort nordwestlich des Hofstellenanwesens, Blickrichtung Südosten. Im Bild die Nord- und Westseite des um 1900 bis 1920 erbauten Westteiles des Hauses und nach hinten (Osten) anschließend der im Jahr 1989 erbaute, L-förmige Ostteil des Wohnhauskomplexes. Im Vordergrund die nicht ausgebauten Ortsstraße mit der Fl.Nr. 2426, die von der Ortschaft Sieberding kommend in östlicher Richtung zum Bewertungsanwesen führt und von dort dann weiter in Richtung Norden als öffentlich gewidmeter Feldweg mit der Fl.-Nr. 2426/1 am Flurstück 2428 entlang verläuft. Das kleine Bild zeigt einen gravierenden Schaden am Mauerwerk, an der Nordseite des westlichen Wohnhausteiles (Bj. ca. 1910), der vermutlich auf eingedrungenes Regen- bzw. Schmelzwasser zurückzuführen ist (Dacheindeckung vermutlich undicht und deshalb wahrscheinlich auch starke Schäden an der Balkenkonstruktion des Dachstuhles).

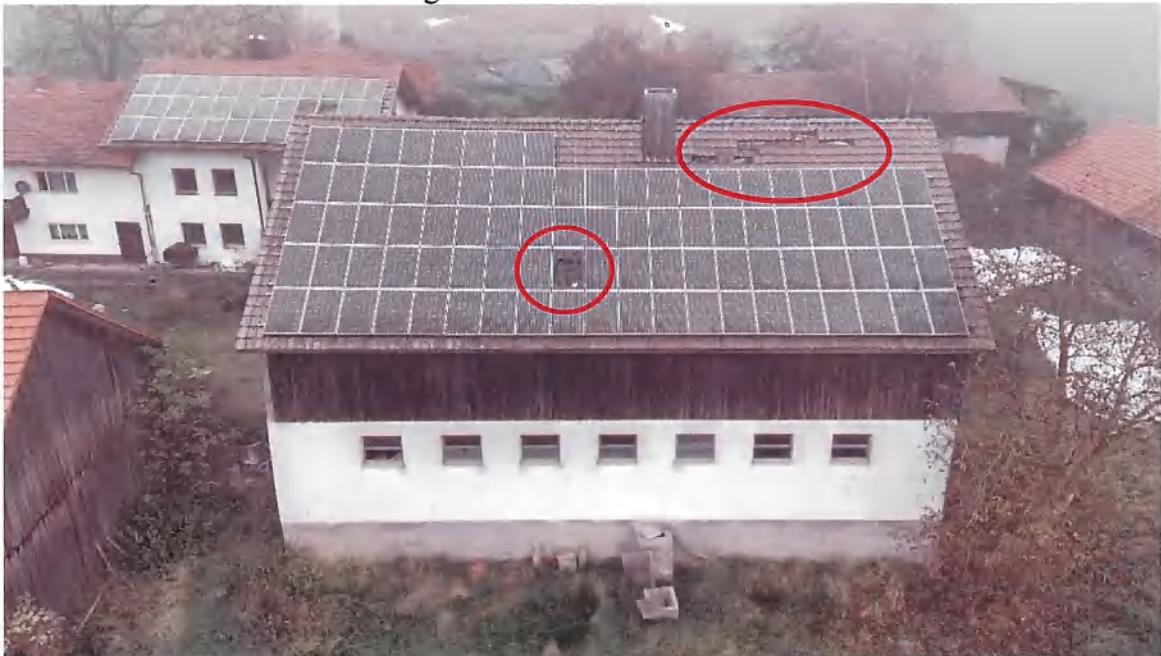
Bild 18: Ansicht des zweigeschossigen, deckenlastigen Rinderstalles (Gebäude 3) von Sü- den, Blickrichtung Norden. Im Bild die Südseite des ehemaligen Stalles mit der Photovolta- ikanlage auf der Südseite des Daches. Eines der insgesamt 88 Module ist zerstört (vermutlich durch Kurzschluss zerschmolzen) und die Dacheindeckung aus Ton-Dachziegel weist an vielen Stellen Schäden auf. Ein Zugang zum Innenbereich des Gebäudes war nicht mög- lich, weswegen zur Ausstattung des Gebäudes im Innenbereich keine Aussage mög- lich ist.

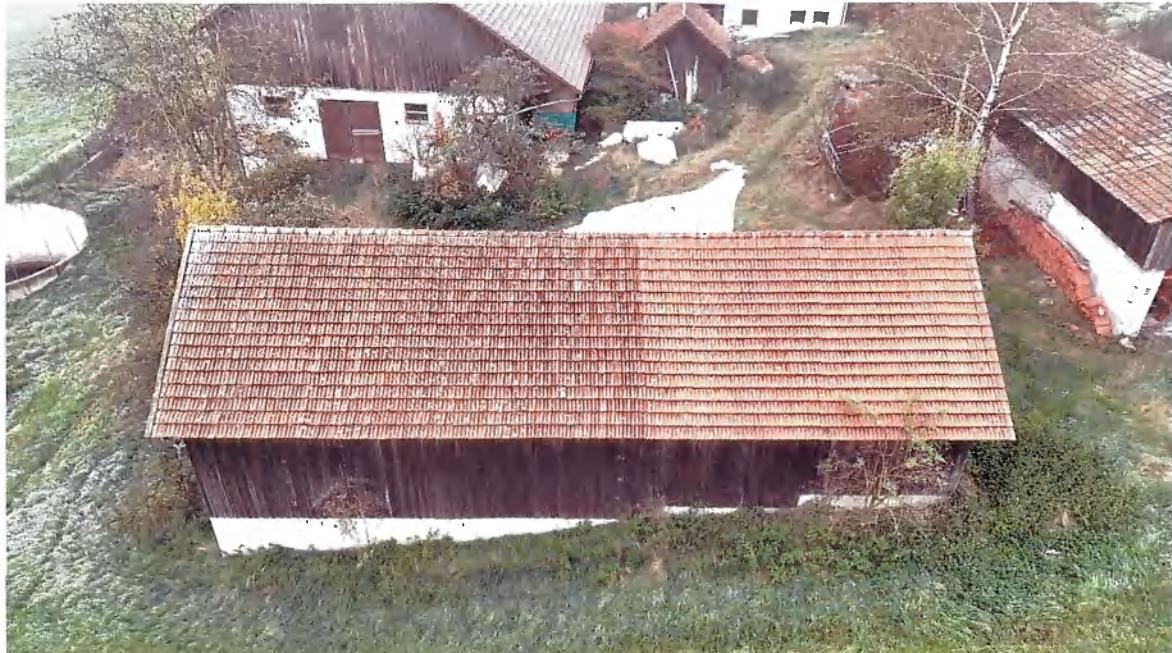
Bild 22: Ansicht der in zwei Bauabschnitten erstellten Maschinenhalle von Osten, Blickrichtung Westen (Gebäude 5). Der südliche Gebäudeteil (links) ist etwa um 1970 und der nördliche Gebäudebereich (rechts) ist etwa 1985 errichtet worden.

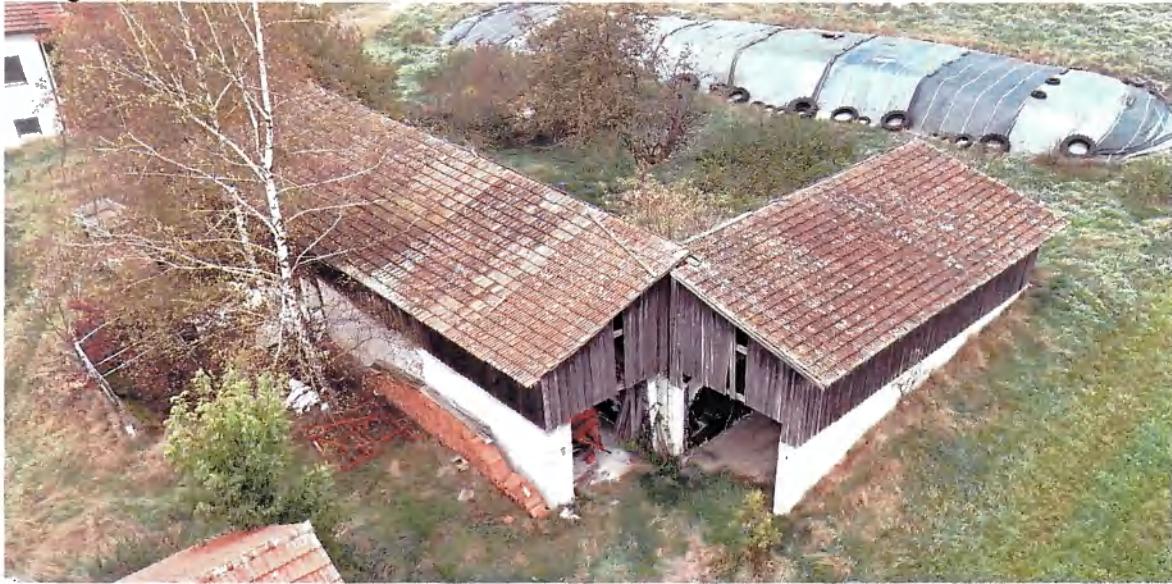
Bild 23: Ansicht der beiden überdachten Fahrsilos von Südosten, Blickrichtung Nordwesten (links Gebäude 6 und rechts Gebäude 7). Die zwei in L-Form gebauten ehemaligen Fahrsilos sind etwa zwischen 1970 und 1980 errichtet worden.

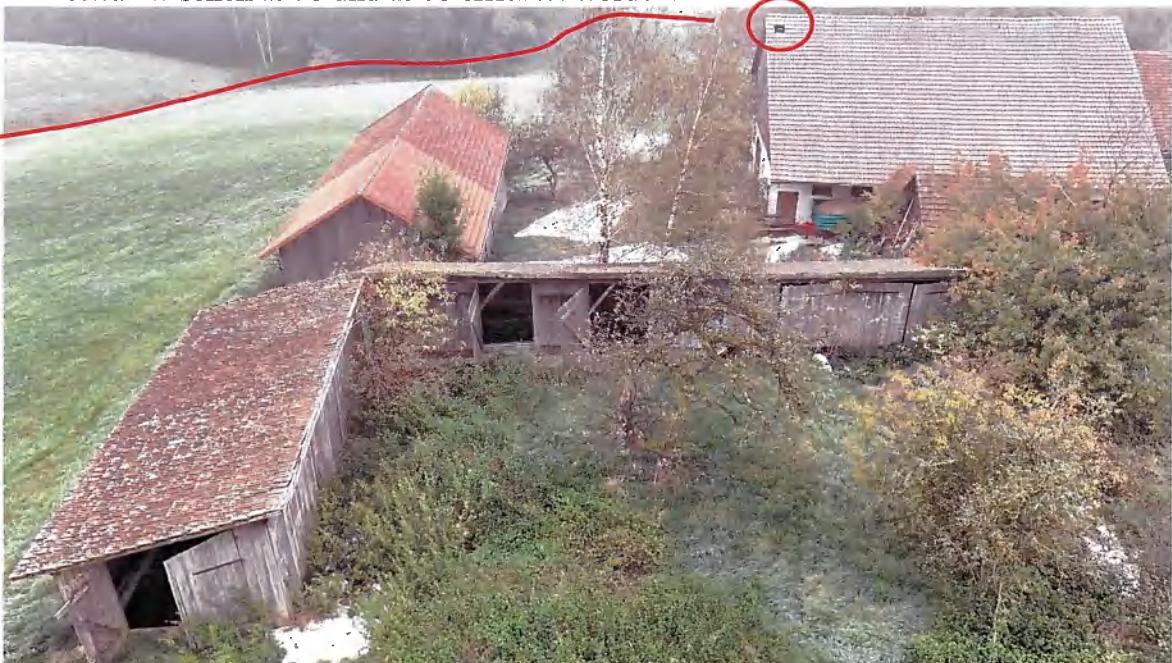
Bild 24: Im Vordergrund die Ansicht der beiden überdachten Fahrsilos von Norden, Blickrichtung Süden (links Gebäudebereich 7 und rechts Gebäudebereich 6). Die zwei in L-Form gebauten ehemaligen Fahrsilos sind etwa zwischen 1970 und 1980 errichtet worden. Links dahinter die Maschinenhalle auf dem Flurstück 2428 und rechts die Nordseite des ehemaligen Rinderstalles.

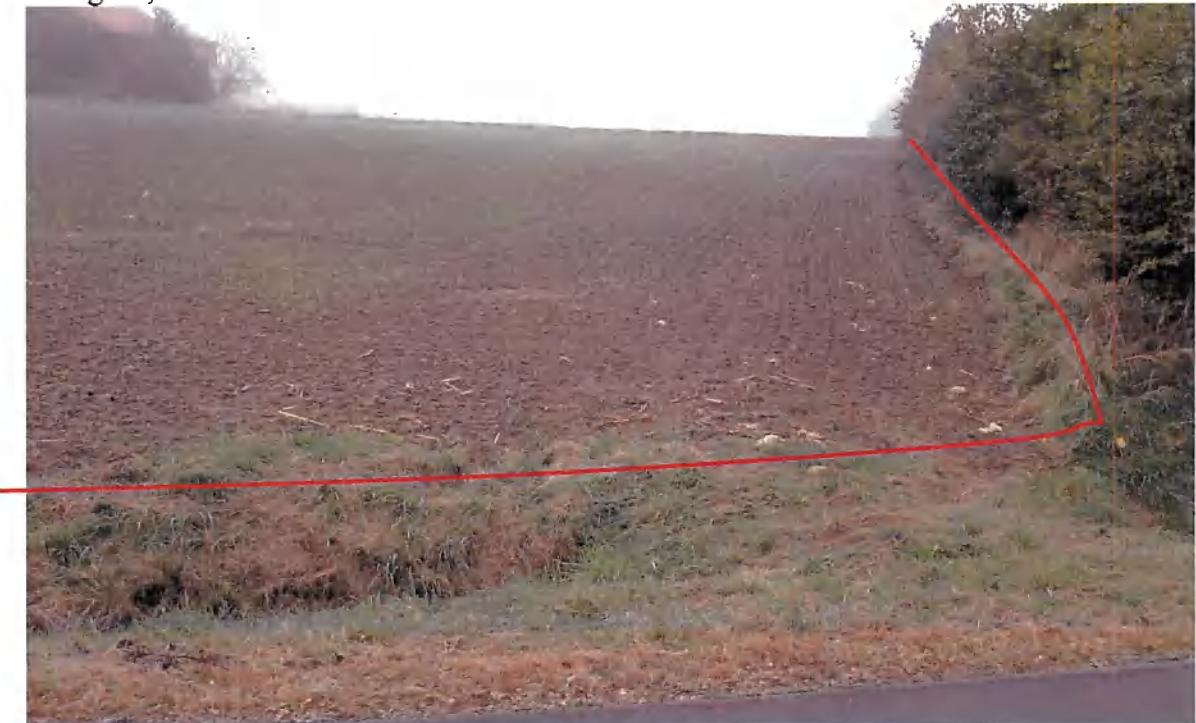
Bild 25: Standort auf der durch die Ortschaft Sieberding verlaufenden Gemeindeverbindungsstraße, nahe der südwestlichen Grundstücksecke des 52016 m² großen Grundstücks mit der Flurnummer 2428, Blickrichtung Osten. Im Bild die Einfahrt in den südwestlichen Bereich von Flurstück 2428, der als Feld bewirtschaftet wird. Dieser westliche Ackerflächenanteil weist etwa eine Größe von 5360 m² auf. Im Süden (rechts der Hecke am rechten Bildrand) schließt ein Wohnanwesen an und links im Hintergrund das Hofstellengrundstück.

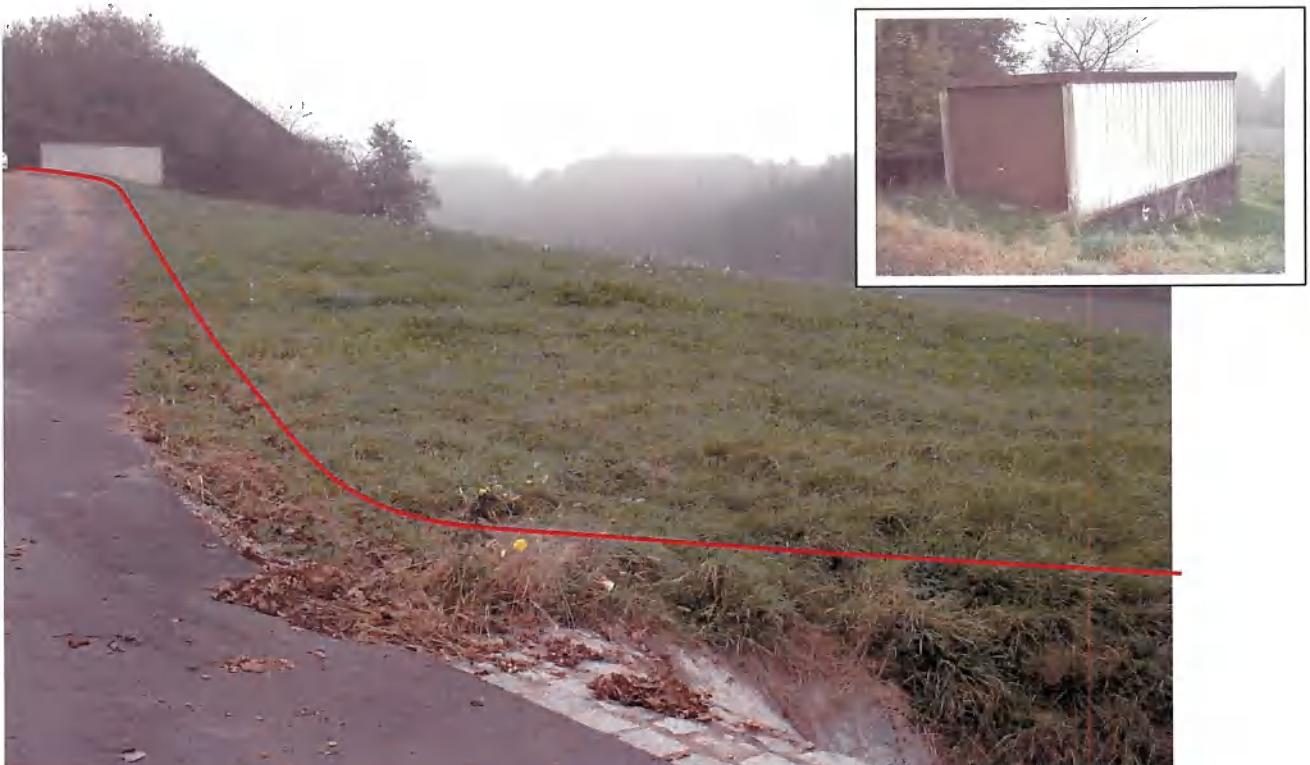
Bild 26: Standort auf der durch die Ortschaft Sieberding verlaufenden Gemeindeverbindungsstraße, im Zufahrtbereich zum Bewertungsanwesen auf dem Hofstellengrundstück mit der Flurnummer 2427, Blickrichtung Osten. Links am Bildrand die Zufahrt zum Anwesen Sieberding 19 und rechts davon bzw. nach Süden anschließend der nordwestliche, als Wiese genutzte Grundstückssteifen von Flurstück 2428, der etwa eine Größe von 1180 m² aufweist. Links im Hintergrund bzw. kleines Bild rechts oben die Wellblechgarage auf dem Flurstück 2428.

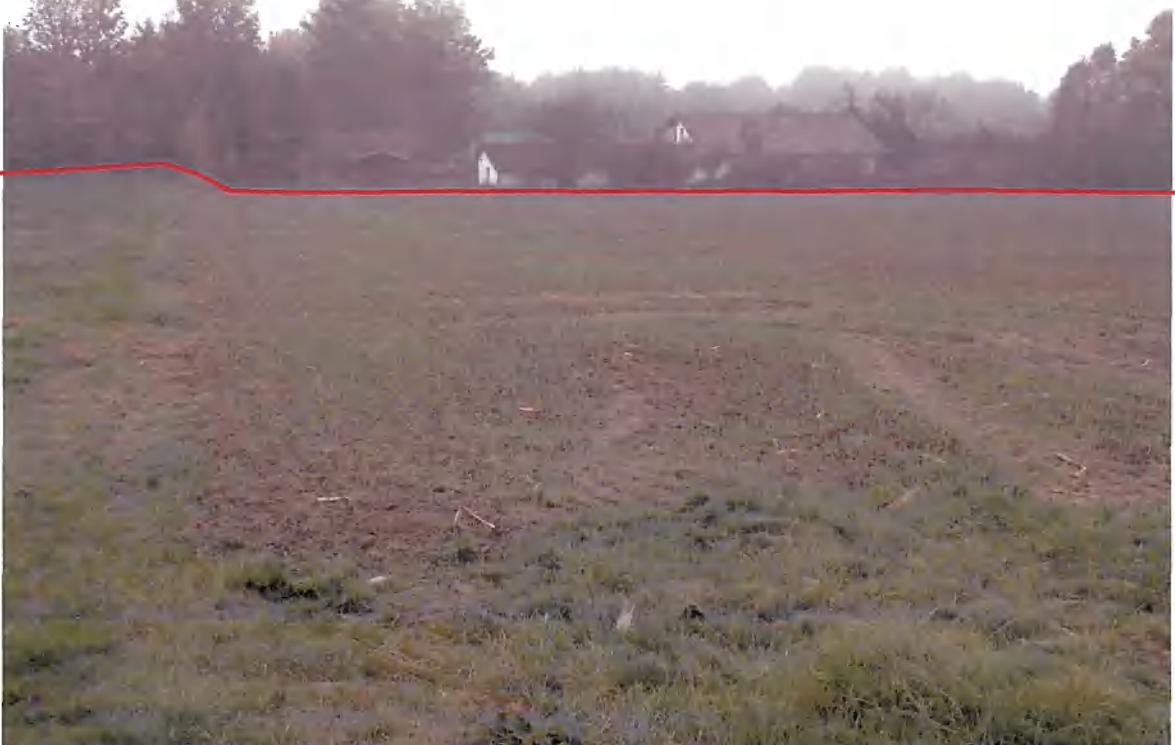
Bild 27: Standort im westlichen Bereich von Flurstück 2428, südlich der Wellblechgarage, Blickrichtung Süden. Im Bild der westliche, als Acker genutzte Grundstücksbereich, der ungefähr eine Größe von 5360 m² aufweist und dem vom Landwirtschaftsamt die Erosionsgefährdungsklasse Wasser 2 zugeteilt ist. Links am Bildrand der nach Osten anschließende Wiesenbereich. Der Acker- und der Wiesenbereich sind durchgängig von Norden nach Süden geneigt. In der Bildmitte im Hintergrund das Wohnanwesen, das sich südlich an den Ackerbereich anschließt.

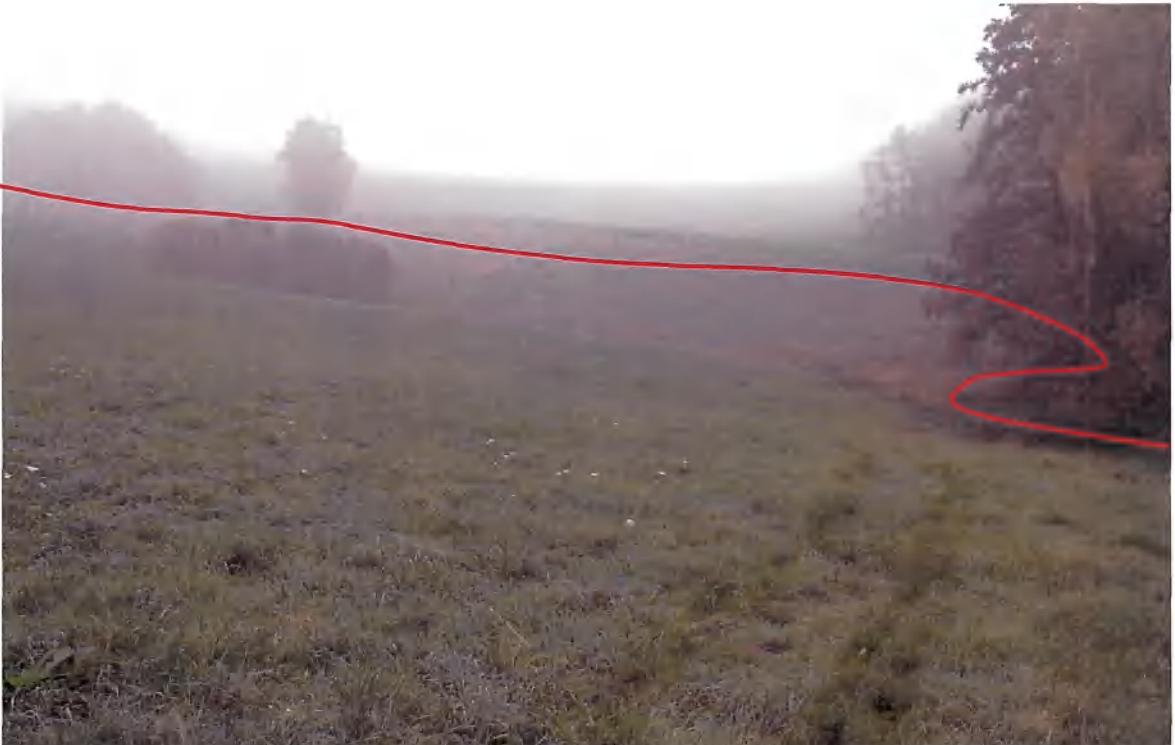
Bild 28: Standort nahe der Mitte der südlichen Grundstücksgrenze von Flurstück 2428, Blickrichtung Osten. Im Bild der südliche Teil des welligen Wiesenbereichs, der von hier aus in Richtung Norden zur Hofstelle hin ansteigt. Die Geländemulde in der Bildmitte im Hintergrund inkl. der nach links anschließenden Gebüschgruppe ist bei der Unteren Naturschutzbehörde am Landratsamt Deggendorf als Biotop kartiert (siehe hierzu Anlage I, Blatt 9 und 10).

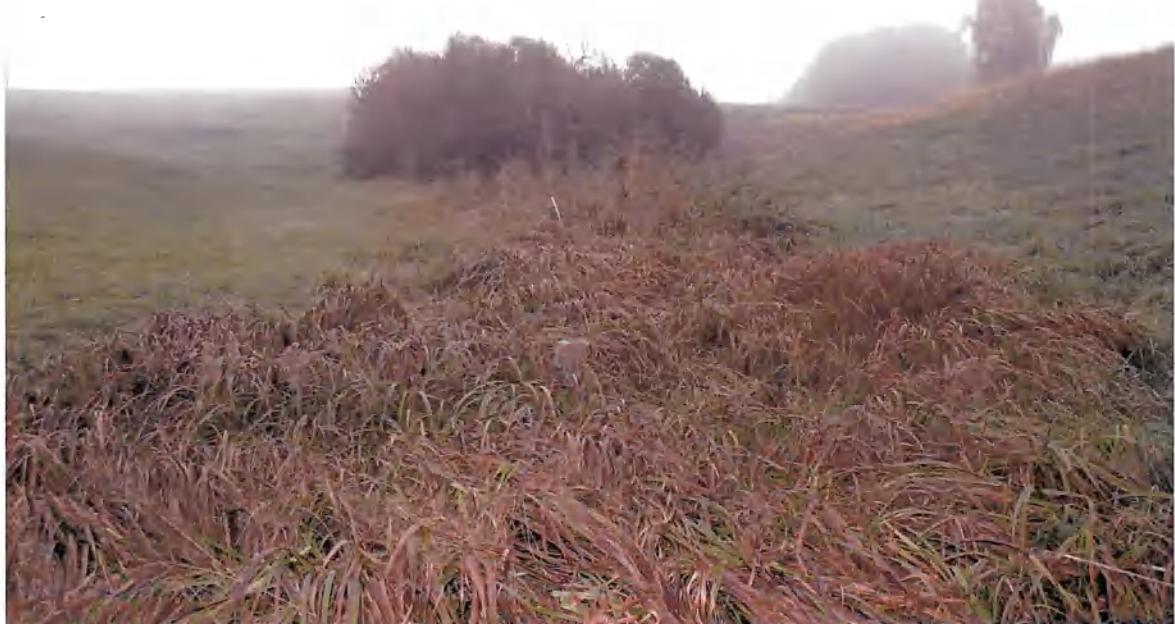
Bild 29: Standort im südöstlichen Grundstücksbereich von Flurstück 2428, am südlichen Ende der Geländemulde, die bei der Unteren Naturschutzbehörde am Landratsamt Degendorf als Biotop kartiert ist, Blickrichtung Nordosten. In der staunassen Geländemulde (ca. 450 m²) verläuft ein wasserführender Graben und der Pflanzenbestand (Binsen, Seggen, Schilfgras) weist keinen Futterwert auf, ist somit wirtschaftlich auch nicht nutzbar. Auch die aus Weidenarten bestehende Gebüschtgruppe im Hintergrund (ca. 200 m²) ist als Biotop kartiert und ebenfalls nicht wirtschaftlich nutzbar. Rechts am Bildrand der südöstliche Wiesenbereich, der ebenfalls nur bedingt wirtschaftlich nutzbar ist.

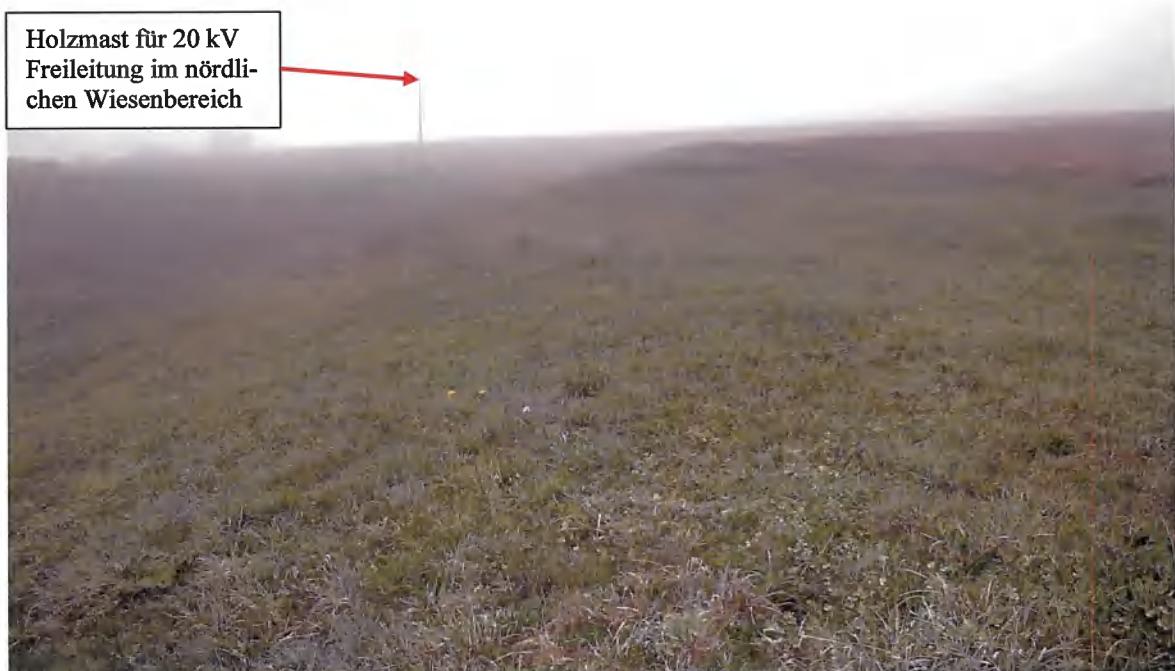
Bild 30: Standort im zentralen südlichen Bereich von Flurstück 2428, Blickrichtung Norden. Im Bild der zentrale Teil des Grundstücks der eine ungleichmäßige bzw. wellige Oberfläche mit teilweise stark geneigten Wiesenrainen aufweist und deshalb maschinell schwierig zu bewirtschaften ist. Links der Bildmitte die von Norden nach Süden durchgängige Geländemulde im zentralen Teil des Grundstücks und rechts oben am Bildrand der östliche Teil des Grundstücks, der als Feld bewirtschaftet wird. Dieser zentrale Bereich von Fl.Nr. 2428, der weitgehend uneingeschränkt als Wiese nutzbar ist, weist eine Größe von ca. 2,55 ha auf. Links der Bildmitte im Hintergrund der Mast für die oberirdische 20 kV-Freileitung, die den nördlichen Wiesen- und Ackerbereich des Grundstücks von Westen nach Osten überspannt.

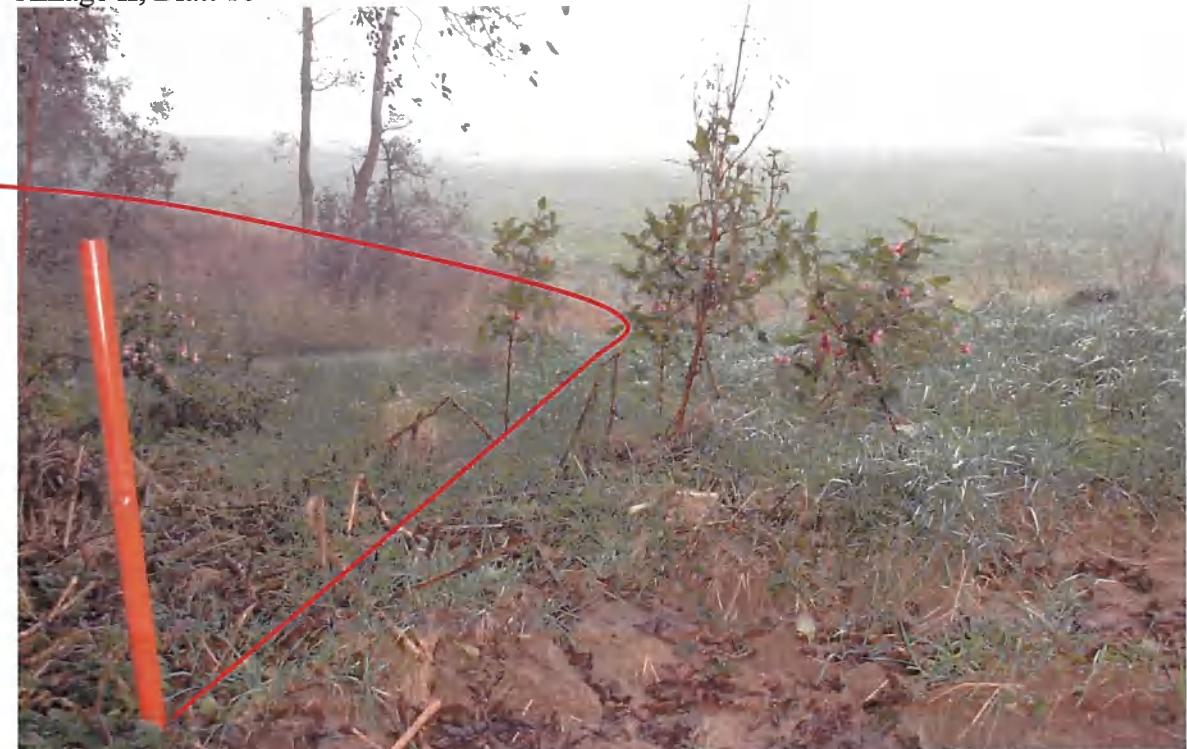
Bild 31: Standort nahe der südöstlichen Grundstücksecke von Flurstück 2428, hier markiert durch den orangen Stab, Blickrichtung Nordwesten. Im Bild der südöstliche Teil des Grundstücks, der überwiegend als Wiese genutzt wird und zu einer Geländemulde bzw. zu einem Graben hin geneigt ist. Da dieser südöstliche Wiesenteil mit etwa 0,37 ha vom restlichen Wiesenbereich durch einen Graben abgetrennt ist, muss er gesondert bewirtschaftet werden.

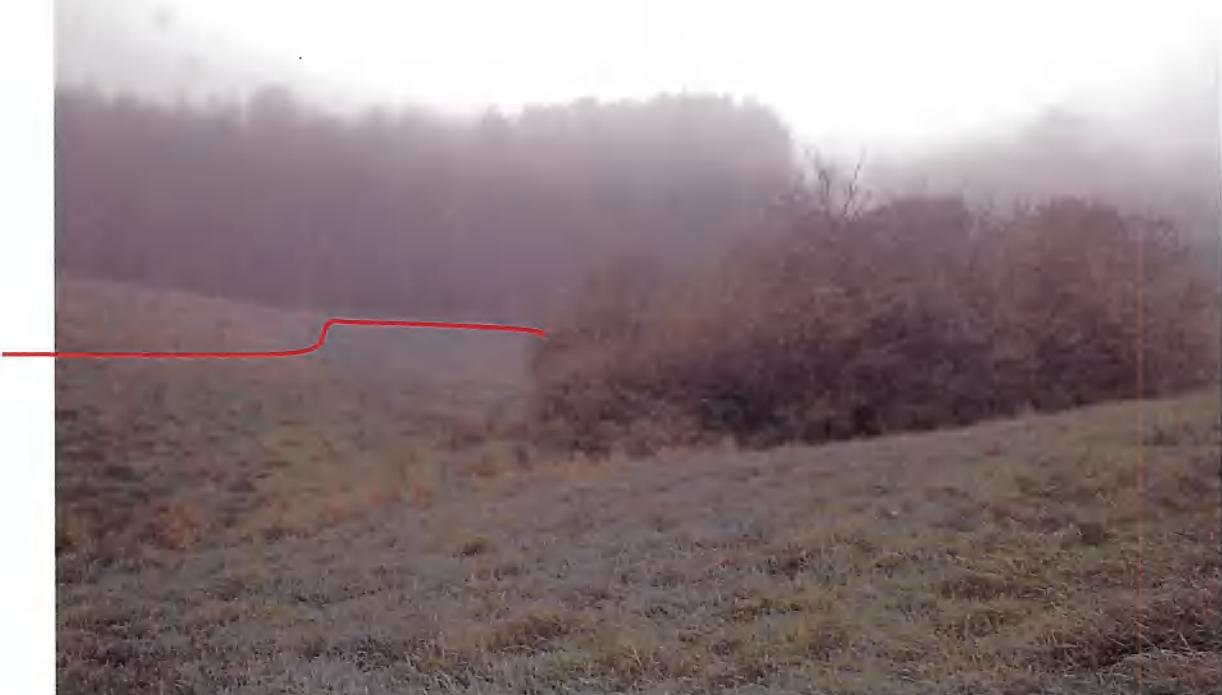
Bild 32: Standort im südöstlichen Bereich von Flurstück 2428, Blickrichtung Südwesten. Im Bild der südöstliche Teil des Grundstücks, der überwiegend als Wiese genutzt wird und zu einer Geländemulde bzw. zu einem Graben hin geneigt ist. Da der Großteil dieses südöstlichen Wiesenbereichs mit einem Flächenanteil von rund 0,37 ha vom restlichen Wiesenbereich durch den links der Bildmitte zu sehenden Graben abgetrennt ist, muss dieser Wiesenbereich gesondert bewirtschaftet werden. Rechts der Bildmitte die ca. 200 m² große Gebüschergruppe, die als Biotop kartiert ist.

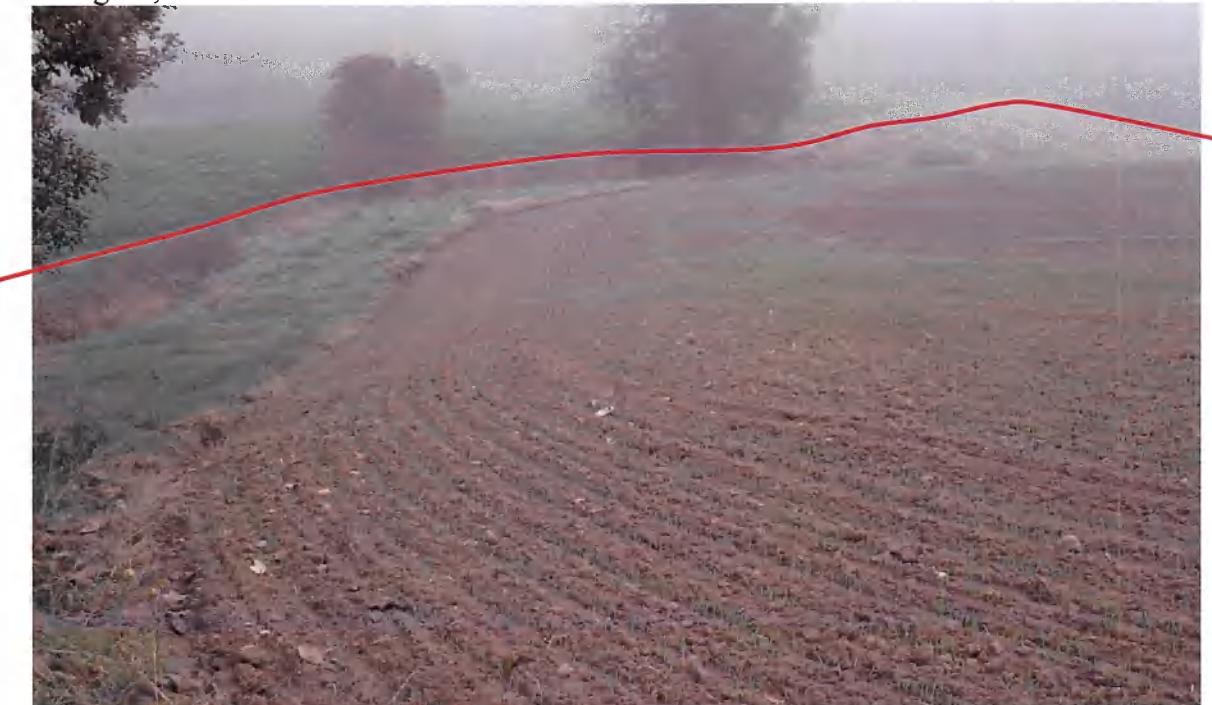
Bild 33: Standort nahe der Mitte der östlichen Grundstücksgrenze von Flurstück 2428, Blickrichtung Südwesten. Rechts im Bild der südliche Teil des Ackerbereichs im Osten des Grundstücks, der ungefähr 1,360 ha groß ist und durchgängig nach Süden geneigt ist. Vom Landwirtschaftsamt ist diesem Ackerflächenanteil bzw. diesem Feldstück die Erosionsgefährdungsklasse Wasser 2 zugeteilt. Nach links an den Ackerbereich anschließend der östlichste Wiesenbereich, der zu dem Graben bzw. der Geländemulde entlang der südöstlichen Grundstücksgrenze geneigt ist. Die Laubgehölze in der Bildmitte im Hintergrund befinden sich nahe der Grundstücksgrenze, gehören aber noch zum Flurstück 2428.

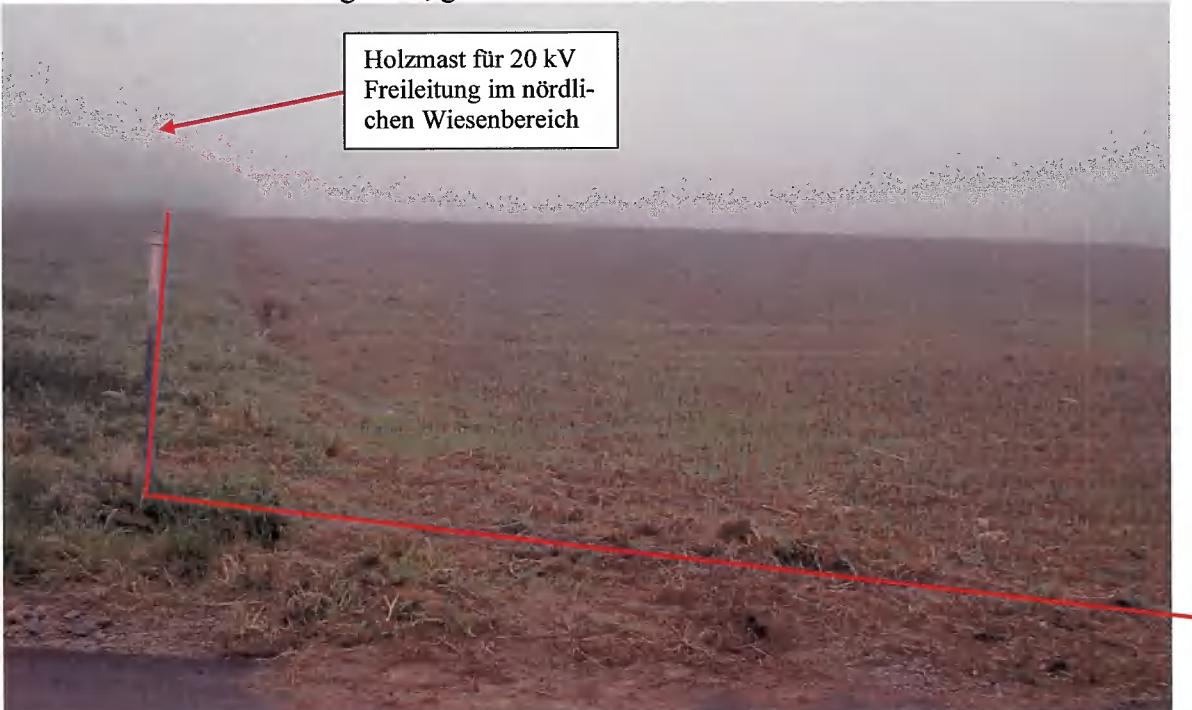
Bild 34: Standort auf der Gemeindeverbindungsstraße, die von Sieberding nach Gschwendt führt, nahe der nordöstlichen Grundstücksecke von Flurstück 2428, Blickrichtung Süden. Im Bild der nordöstliche Teil des Grundstücks, der als Feld bewirtschaftet wird und in diesem Bereich nur leicht von Norden nach Süden geneigt ist. Der nördliche Teil von Flurstück 2428 wird auf die gesamte Grundstücksbreite von Westen nach Osten von einer oberirdischen 20 kV Freileitung überspannt, im Ackerbereich befindet sich aber kein zugehöriger Mast, nur im Wiesenbereich steht ein Holzmast (siehe hierzu Bild 40).

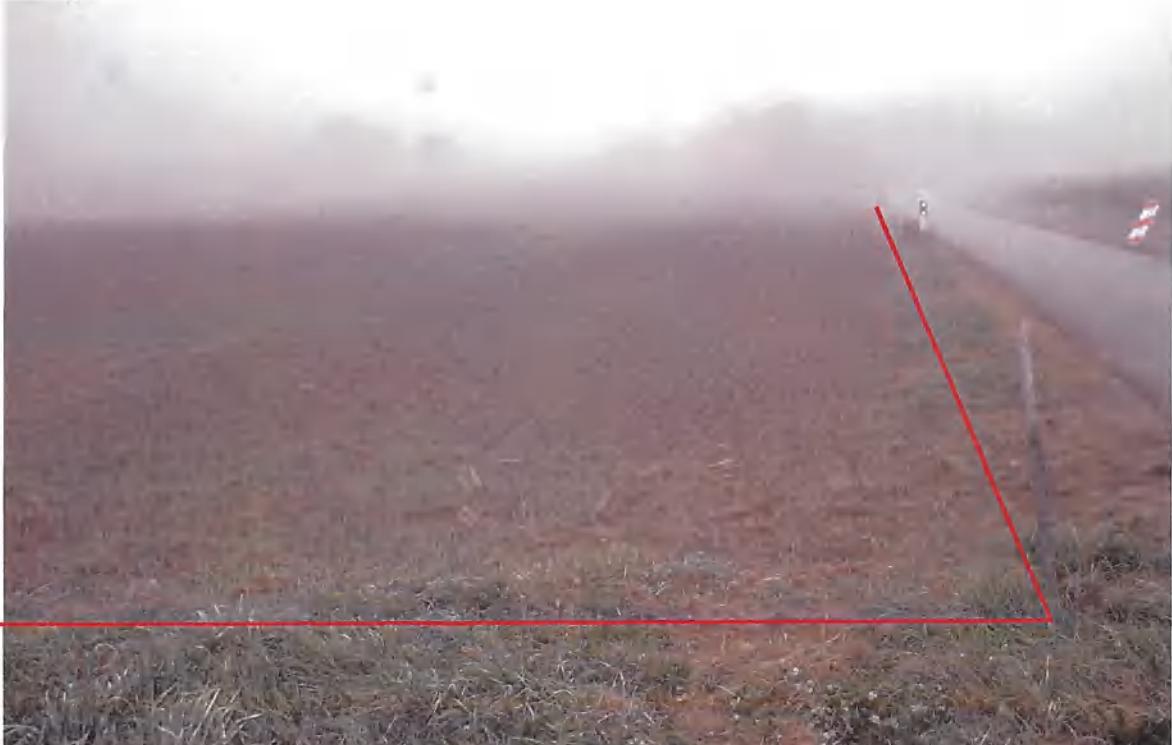
Bild 35: Standort nahe der nordöstlichen Grundstücksecke von Flurstück 2428, Blickrichtung Westen. Im Bild der nordöstliche Teil des Grundstücks, der als Feld genutzt wird und in diesem Bereich nur leicht von Norden nach Süden geneigt ist. Rechts am Bildrand die von der Ortschaft Gschwendt kommende und nach Sieberding führende Gemeindeverbindungsstraße. Von der Straße aus ist eine nahezu höhengleiche Einfahrt in das Feld möglich.
