Flurstücks- und Eigentümernachweis mit Beschrieb, Flurkarte und Luftbild vom 11.06.2022 für das 6608 m² große Flurstück 2699 in der Gemarkung Iggensbach, das komplett als Wiese bzw. Grünland bewirtschaftet wird (Auszüge aus dem Bayern-Atlas-Plus). Den landwirtschaftlichen Grundstücksbereichen sind Acker- bzw. Grünlandzahlen von 35 bis 50 zugeteilt (Ø ca. 42,8) und die Bodenart ist fast ausschließlich der Lehm. An der Nord- und Ostseite schließen öffentlich gewidmete Feld- und Waldwege an, die das Grundstück verkehrsmäßig erschließen. Das Wiesengrundstück befindet sich südlich der Autobahn, etwa 550 m Luftlinie bzw. knapp 650 m Wegstrecke westlich des Hofstellenanwesens.

Gebäudesachwertberechnung für den 1989 erbauten Ostteil des Wohnhauskomplexes auf dem Flurstück 2427 inkl. der zugehörigen Grundstücksfläche (Gebäude 1/2).

Anlage II, Blatt 1

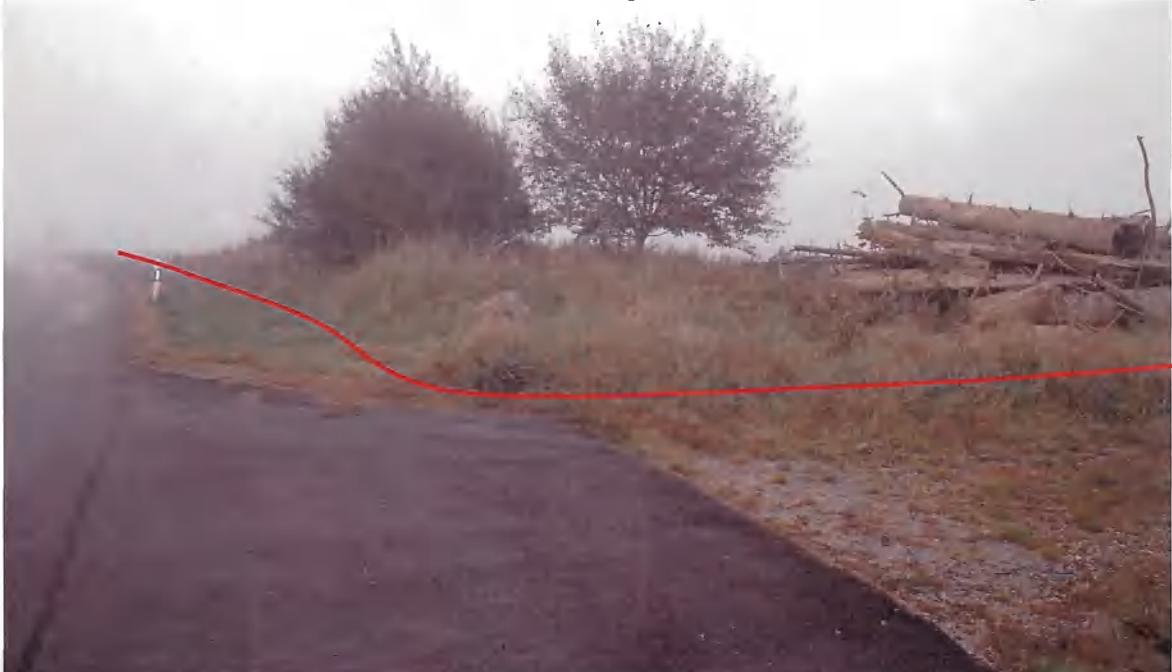
Bild 36: Standort nahe der nordwestlichen Grundstücksecke von Flurstück 2428, Blickrichtung Osten. Im Vordergrund die Abzweigung des Weges mit der Fl.Nr. 2426/1, der von der Gemeindeverbindungsstraße in Richtung Süden zum Hofstellenanwesen führt und an der Nordwestseite am Flurstück 2428 entlang verläuft. In der Bildmitte im Hintergrund eine Gebüschgruppe im nordwestlichen Teil von Flurstück 2428 bzw. rechts davon ein Brennholzhaufen (ehemalige Käferbäume), der dort vermutlich schon länger liegt. Dieser Bereich im Nordwesten von Fl.Nr. 2428 wird derzeit als Lagerplatz für Erdmieten (Silage Haufen), Erdreich, Silo-Rundballen, Brennholz, alte Silofolien bzw. Siloschutzgitter und Altreifen, etc. genutzt.

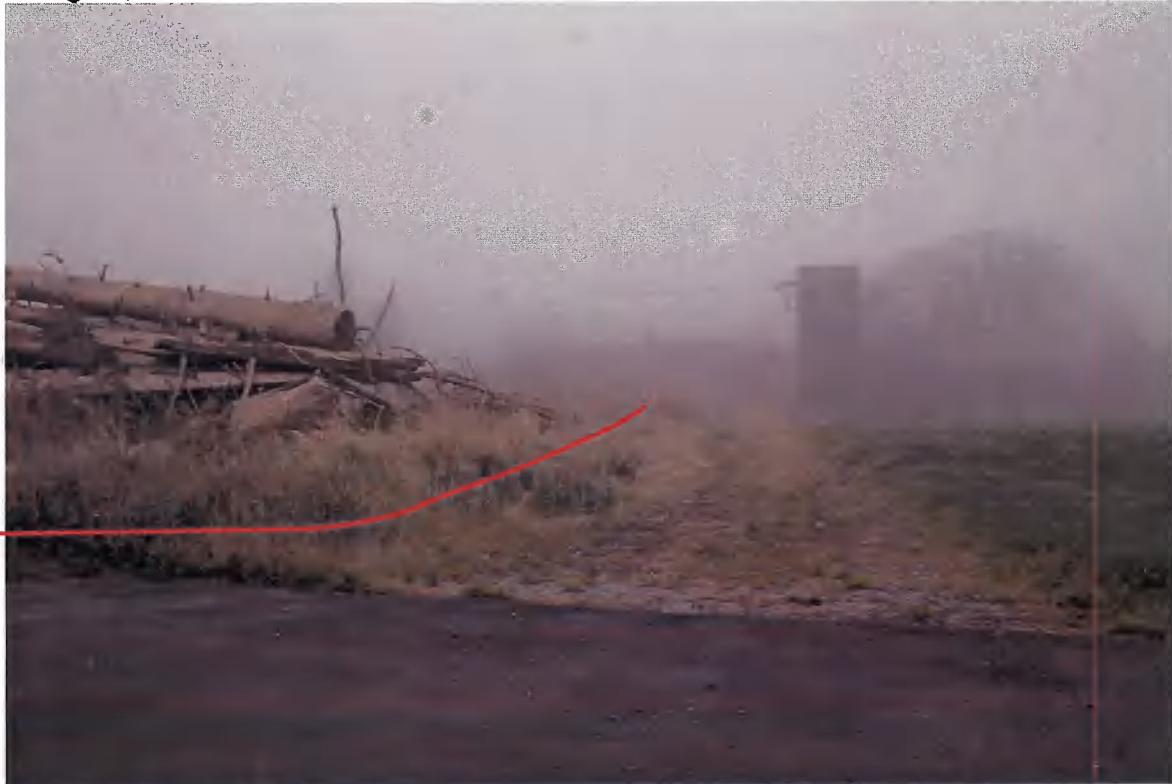
Bild 37: Standort auf der Gemeindeverbindungsstraße, die nördlich am Flurstück 2428 entlang verläuft, Blickrichtung Süden. In der Bildmitte der Weg mit der Fl.Nr. 2426/1, der von der Straße in Richtung Süden zum Hofstellenanwesen führt und an der Nordwestseite am Flurstück 2428 entlang verläuft. Links der Brennholzhaufen (ehemalige Käferbäume) nahe der nordwestlichen Grundstücksecke und im Hintergrund das Bewertungsanwesen Sieberding 19 bzw. die nördlich der Hofstelle befindliche Trafostation.
