AUSZUG AUS DEM GUTACHTEN

über den Verkehrswert (Marktwert) gemäß § 194 des Baugesetzbuchs (BauGB) in der Fassung der Bekanntmachung vom 03.11.2017 (BGBl. I S. 3634 ff.) für das folgende Wertermittlungsobjekt:

Gemeinde:	26125 Oldenburg		
Straße, Hausnummer:	Hirseweg 5		
Bebauung:	Eingeschossiges Dreifamilienwohnhaus mit ausgebautem Dachgeschoss sowie eingeschossige Doppelgarage und hölzernes Gartenhaus (genehmigt als Zweifamilienhaus)		
Baujahr:	Haupthaus: 1972 (laut Brandkasse) Straßenseitiger Anbau: unbekannt Rückwärtiger Anbau: 2021		
Wohn-/Nutzfläche:	Wohnung (straßenseitiger Eingang):	rd.	173 m ²
	Wohnung (mittlerer Eingang):	rd.	85 m ²
	<u>Wohnung (gartenseitiger Eingang):</u>	<u>rd.</u>	<u>153 m²</u>
	Gesamt:	rd.	411 m ²
Gemarkung:	Ohmstede		
Flur:	19		
Flurstück(e):	1410/173		
Gesamtfläche:	1.528 m ²		
Grundbuchbezirk:	Oldenburg		
Grundbuchblatt:	38997, lfd. Nr.2		
Eigentümer(in):

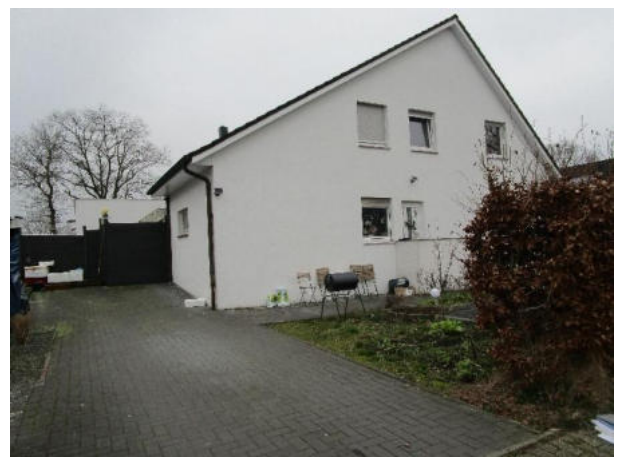
Podest

Besondere Bauteile:	Dachterrasse
	<u>Hinweis:</u> Kaminöfen, Saunen, Einbauküchen und Markisen gelten als Zubehör bzw. bewegliche Bauteile und werden nicht mit bewertet.
Baumängel / Bauschäden:	<ul style="list-style-type: none">▪ Starker Wasserschaden im Kellerbereich▪ Dachterrasse ist im Bodenbereich im Aufbau zu überprüfen und fertigzustellen▪ Hauseingangstür ist fertigzustellen▪ Eingangspodest ist fertigzustellen
Einstufung des Zustandes:	dem Alter entsprechend
