## Zusammenfassung des Verkehrswertgutachtens

| über das Grundstück in | 91177 Thalmässing, Stauf 23, 23a |
| Objektart | Gemischt genutztes Grundstück (ehemalige Hofstelle), Größe 2.576 m <sup>2</sup> |
| Bebauung | Zweifamilienhaus, Wohnfläche ca. 302 m <sup>2</sup> ; Scheune mit angebauter Garage; Gerätehalle; Garage; sonstige Nebengebäude |

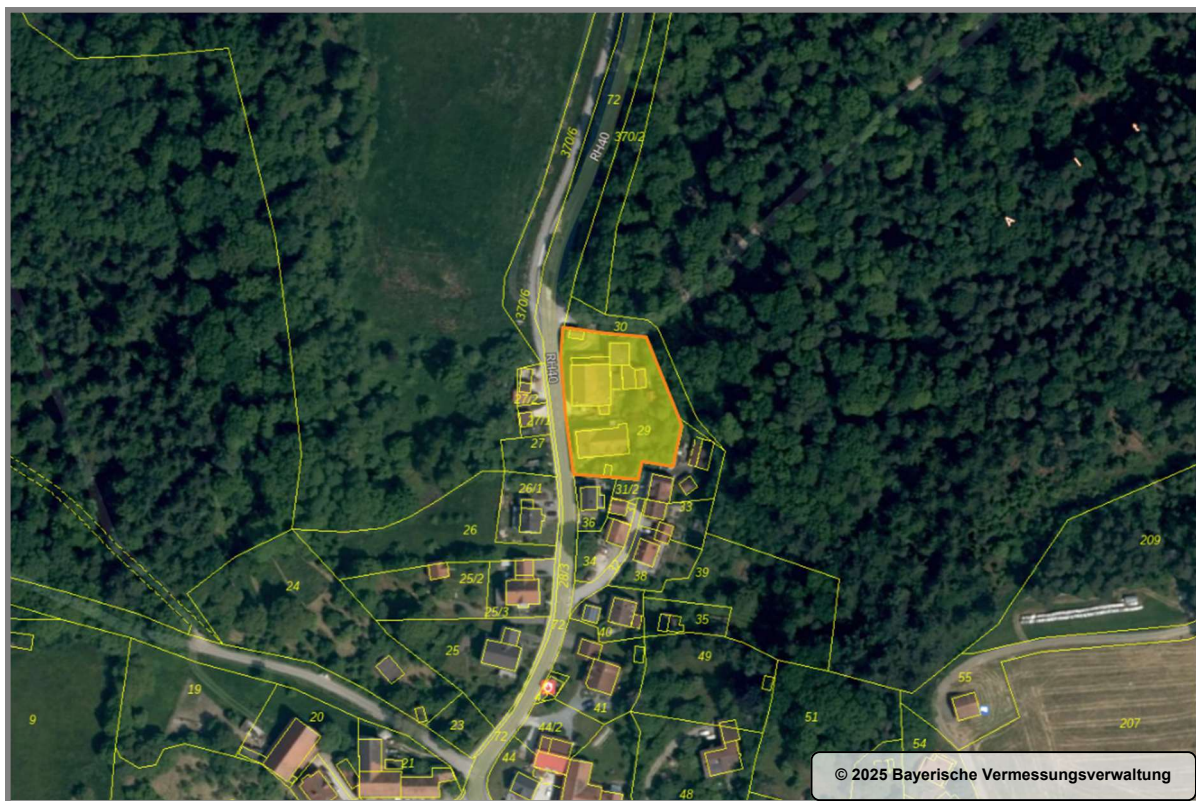
Das Grundstück, **Flurstück Nr. 29**, hat gemäß Grundbuch einen Flächeninhalt von **2.576 m²**. Es hat eine unregelmäßige Form, siehe Lageplan. Die breite an der Straßenfront (Nord-/Südrichtung) beträgt ca. 62,5 m, die maximale Tiefe in Ost-/Westrichtung ca. 49 m.

Das Grundstück grenzt mit seiner Westseite an die Ortsdurchfahrtsstraße (Kreisstraße RH 40), über welche es auch erschlossen wird. Mit seiner Nord- und seiner Nordostseite grenzt es an einen Flurweg, Flurstück Nr. 30, und nachfolgend an ein Waldgrundstück. Mit seinen übrigen Seiten grenzt es an bebaute Nachbargrundstücke.

Das Grundstück ist überwiegend hanglagig und fällt von Südosten nach Nordwesten hin ab. Es liegt mit seiner Westseite auf dem Höhengniveau der angrenzenden Straße. Der östliche Bereich des Grundstücks liegt oberhalb der Straße, teilweise sind hier terrassierte Bereiche angelegt.

Auf dem Grundstück ist ein freistehendes Zweifamilienhaus, eine Scheune mit nördlich angebauter Garage, eine Gerätehalle (östlich angebaut an die Garage der Scheune), eine Garage (an der nördlichen Grundstücksgrenze) und sonstige Nebengebäude (einfache Scheunen, Lagergebäude o.ä.) errichtet.
