AZ: K 20/25

Amtsgericht Sonneberg  
Untere Marktstraße 2  
96515 Sonneberg

| Objekt | <u>Einfamilienhaus freistehend</u> , 2 Vollgeschosse,<br>nicht unterkellert, Grundstücksgröße <u>1.015 m<sup>2</sup></u> |
| Adresse | Erlauer Hauptstraße 64, 98553 Schleusingen OT Erlau |

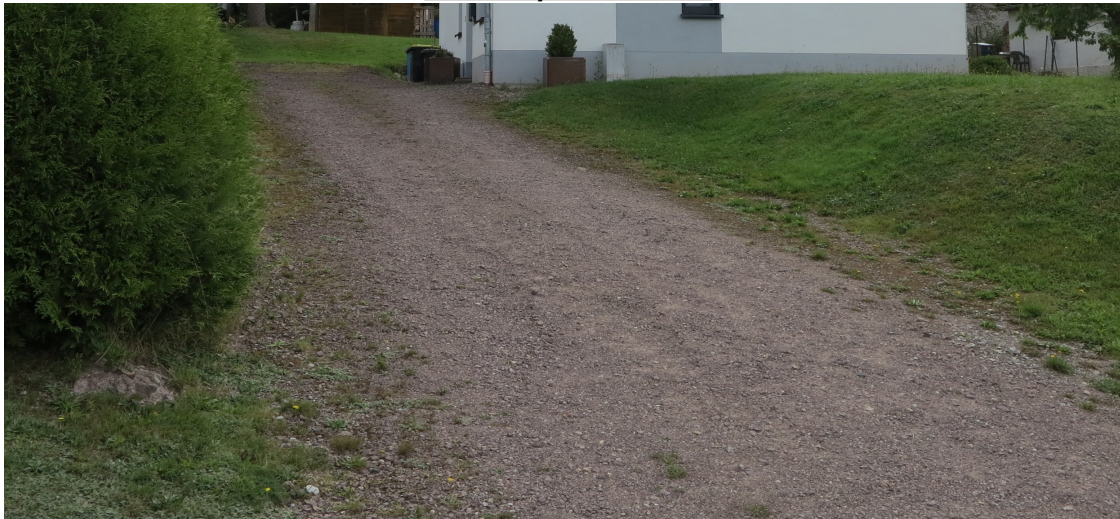
### Einfahrt/Parkfläche:

- unfertige, grob geschotterte Parkfläche/Grundstückseinfahrt
- restliche Außenanlagen begrünt und weitestgehend begradigt bzw. terrassiert, jedoch ungestaltet und unbefestigt
- 1 abgestorbener Nadelbaum

- Park- und Stellflächen befestigen/pflastern
- Nadelbaum fällen

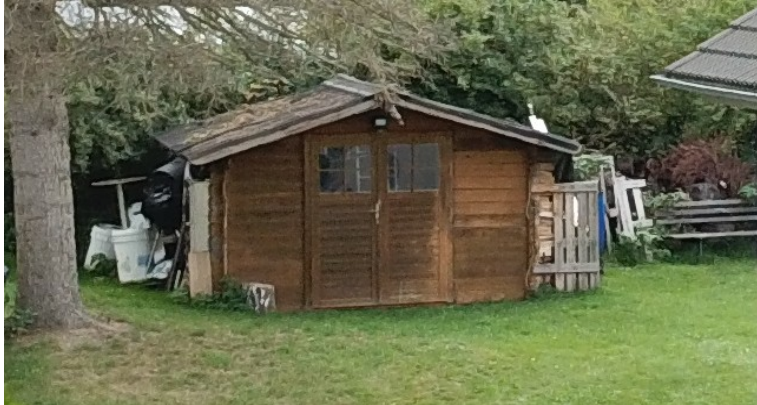
### Gartenhütte:

- Holzhütte in einfacher Holzbauweise mit zweiteiliger Tür
- Dacheindeckung aus Bitumen-Dachpappebahn
- Größe 3 m x 3 m
